Relazione sulla perizia eseguita per conto del Collegio Nazionale delle Guide Alpine Italiane sulle opere denominate: "Via ferrata del Cabiròl" di Capo Caccia (SS) e "Via ferrata di Giorré" di Cargeghe (SS).

VIA FERRATA DEL CABIROL - CAPO CACCIA (SS) - 16 dicembre 2017

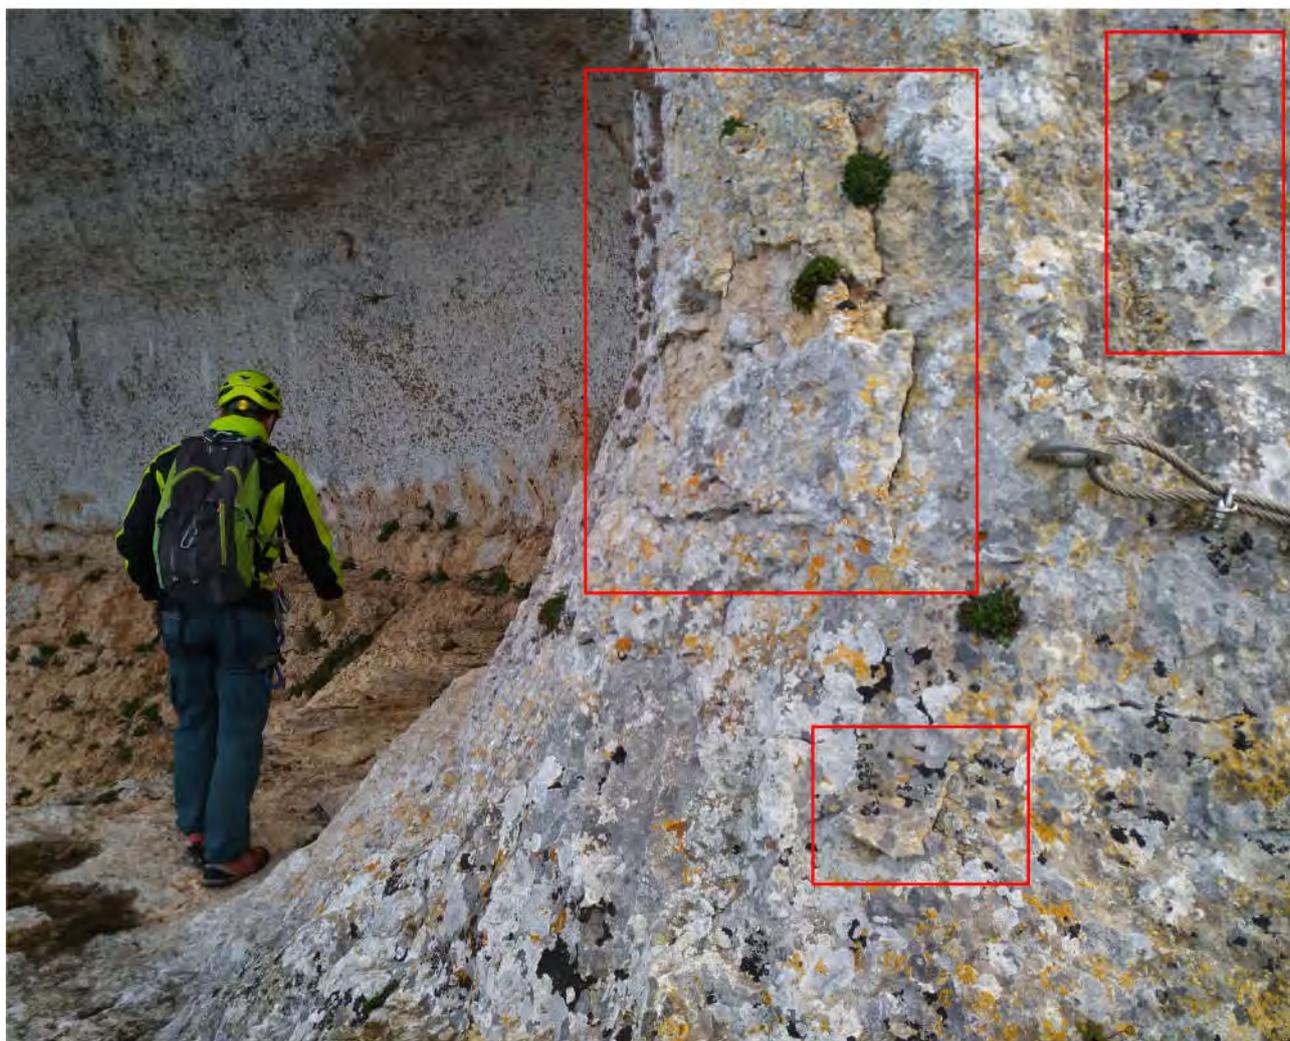
FOTO 3

La prima parte dell'itinerario presenta alcune zone di roccia friabile con croste calcitiche superficiali non sempre coese e spuntoni di piccole dimensioni non solidificati. **(Foto 3 - 4)**

EVIDENTI CROSTE NON COESE

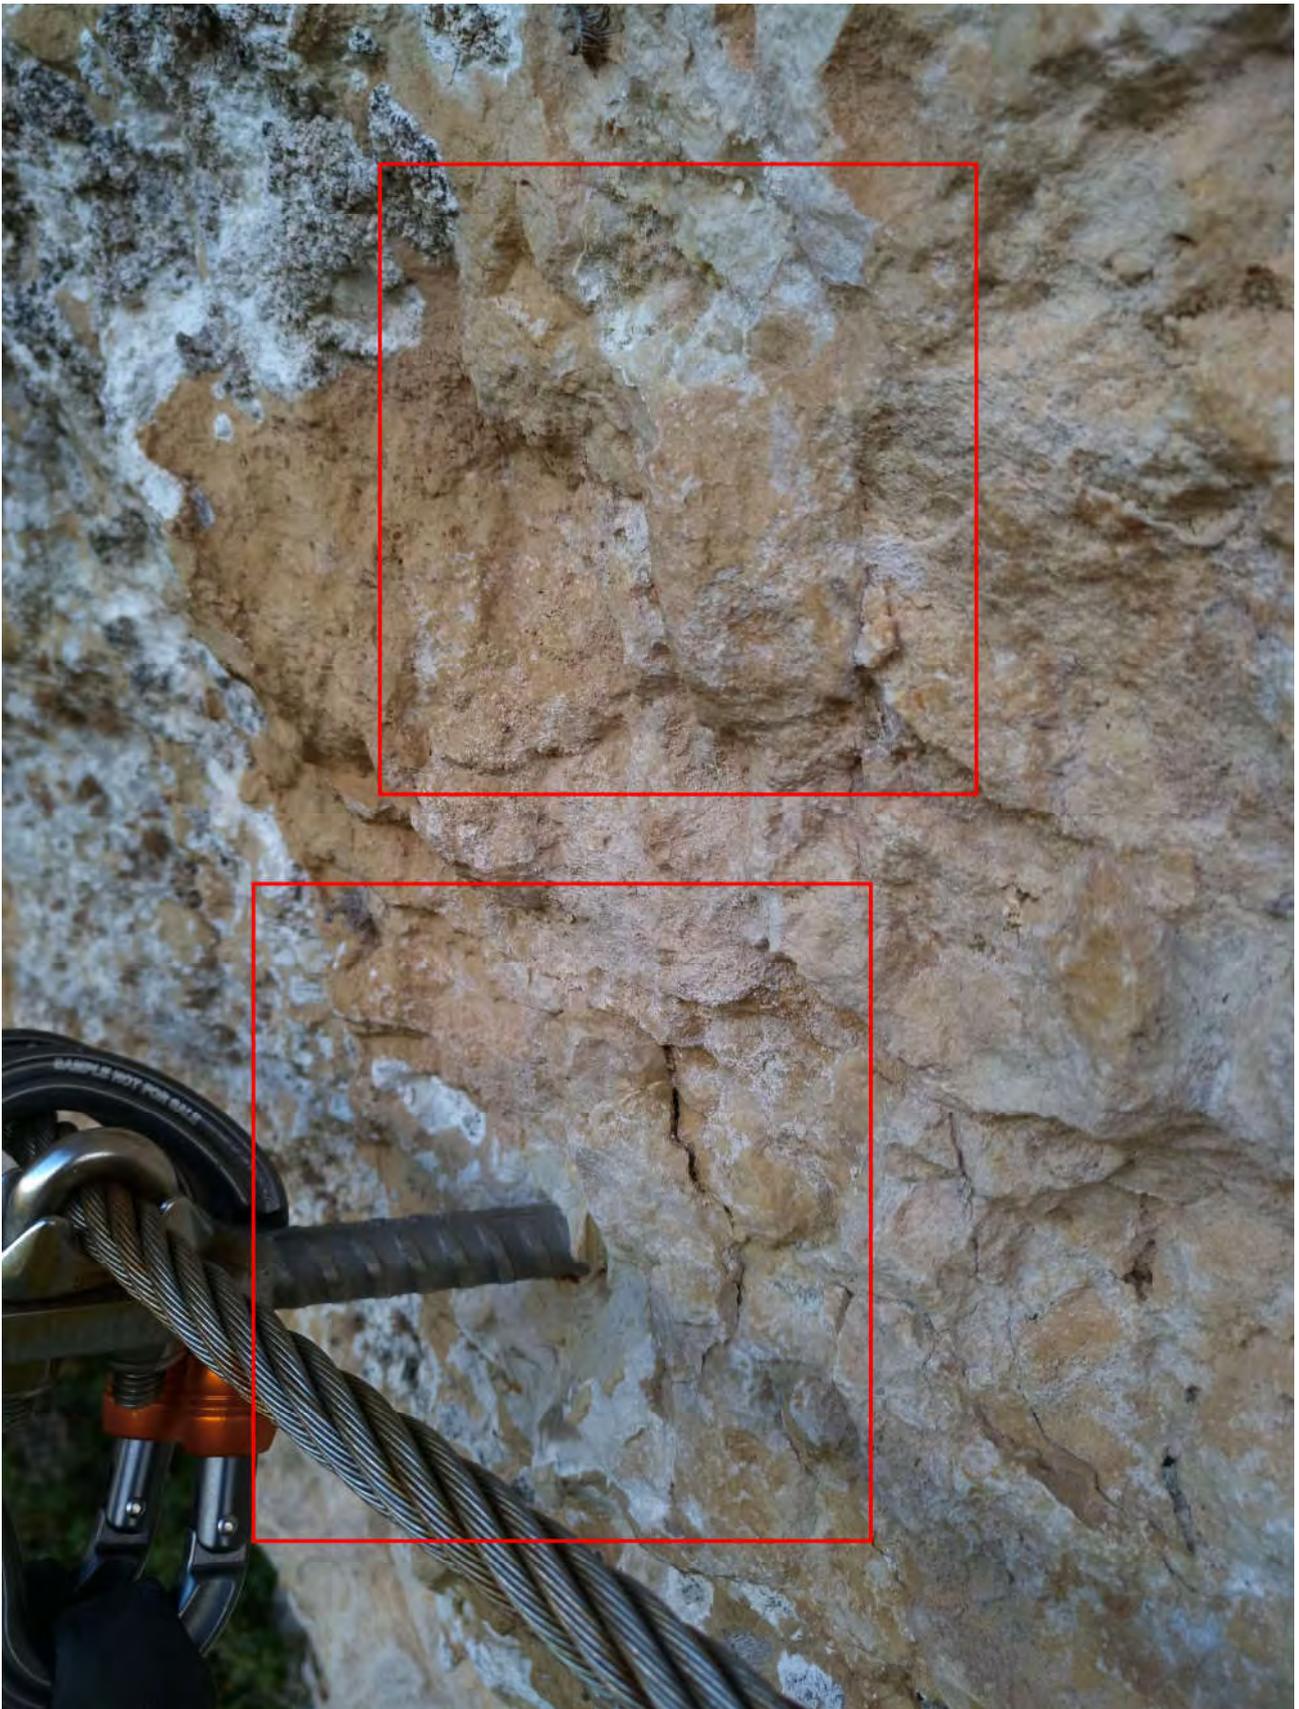
FOTO 4

**CROSTE CALCITICHE CHE HANNO SUBITO CEDIMENTO DOPO
L'INFISSIONE DEI TASSELLI**

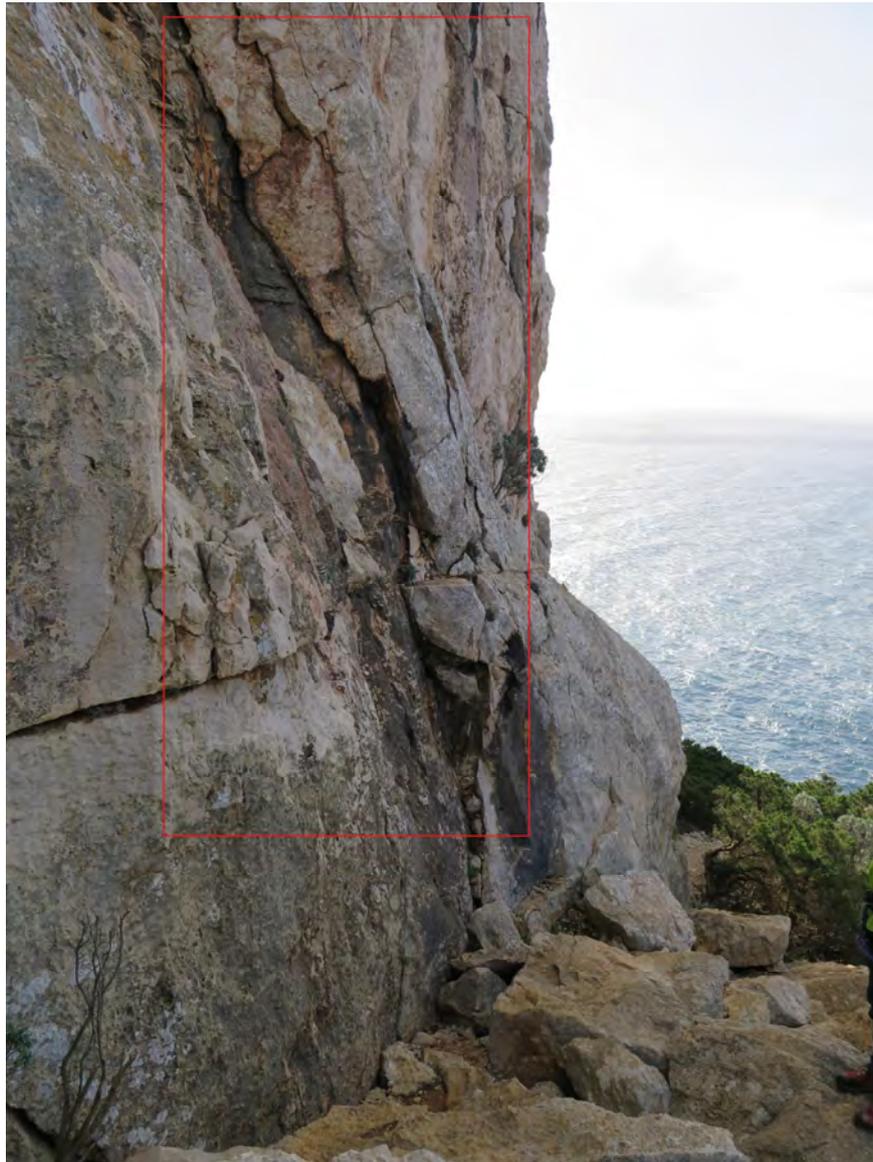
Castello di massi instabili a lato del tracciato

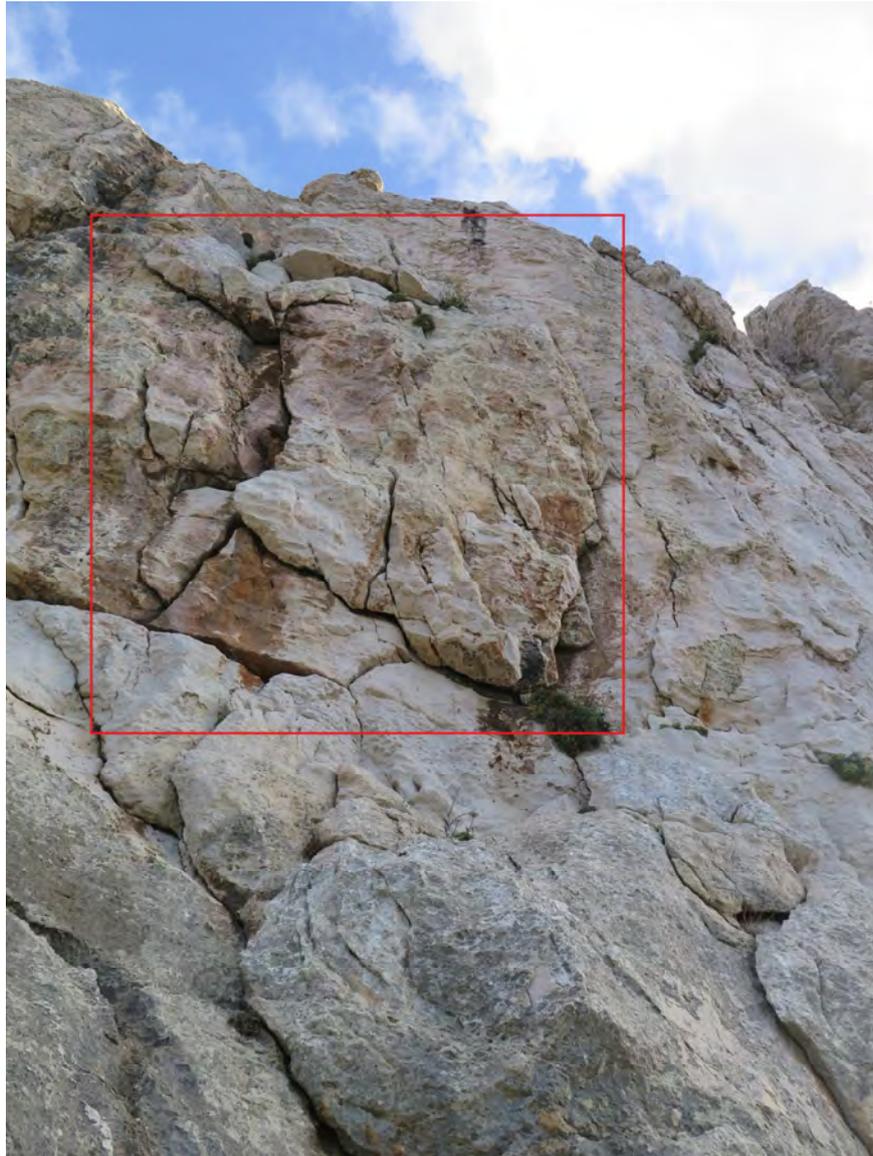
Placca priva di piede d'appoggio presente sulla verticale del tracciato

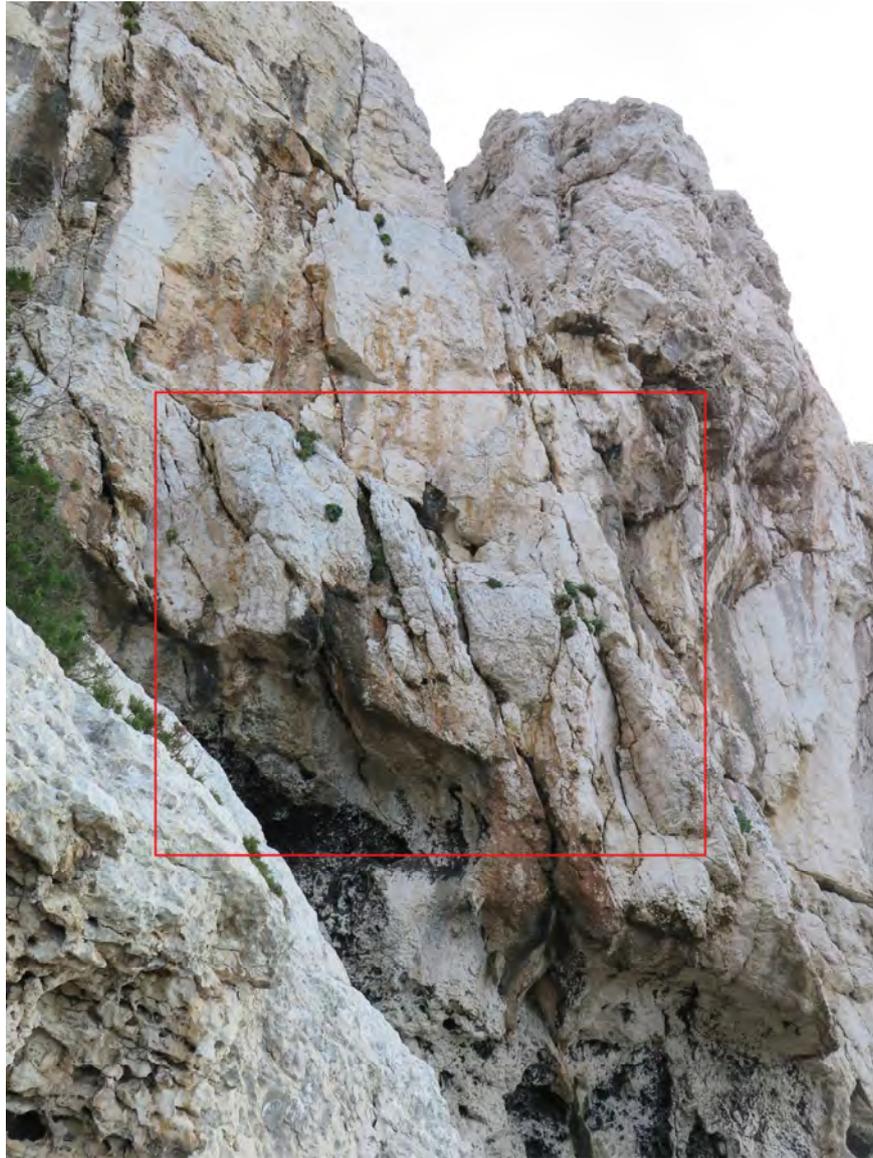
Placche verticali instabili sopra il tracciato

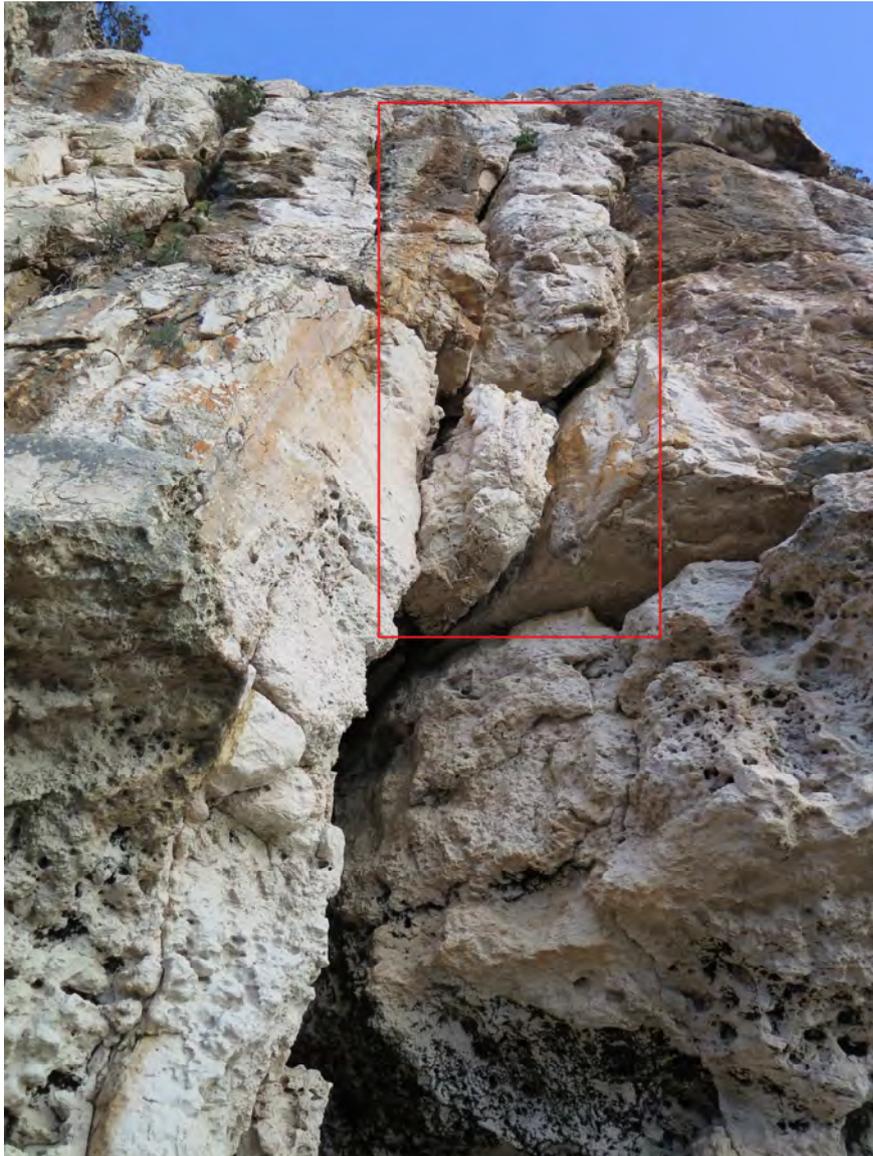
Blocchi di notevoli dimensioni incastrati nella fessura pochi metri
sopra la verticale del tracciato

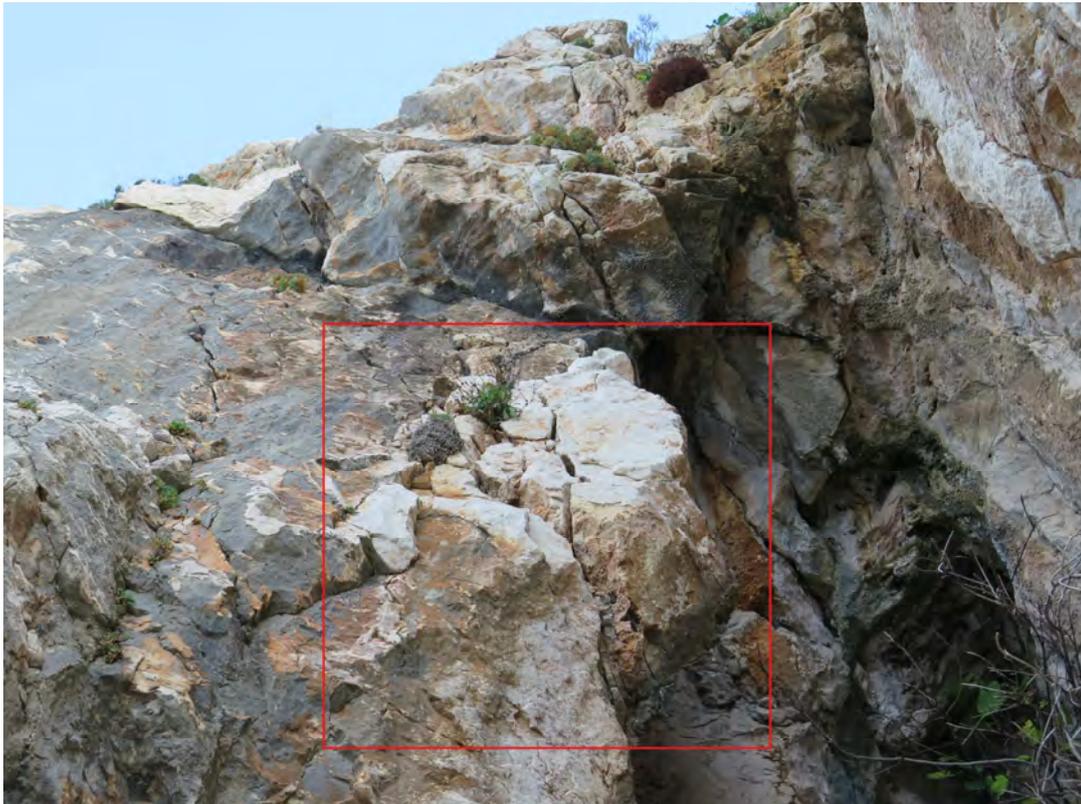
Blocco fessurato di notevoli dimensioni pochi metri sopra la verticale del tracciato

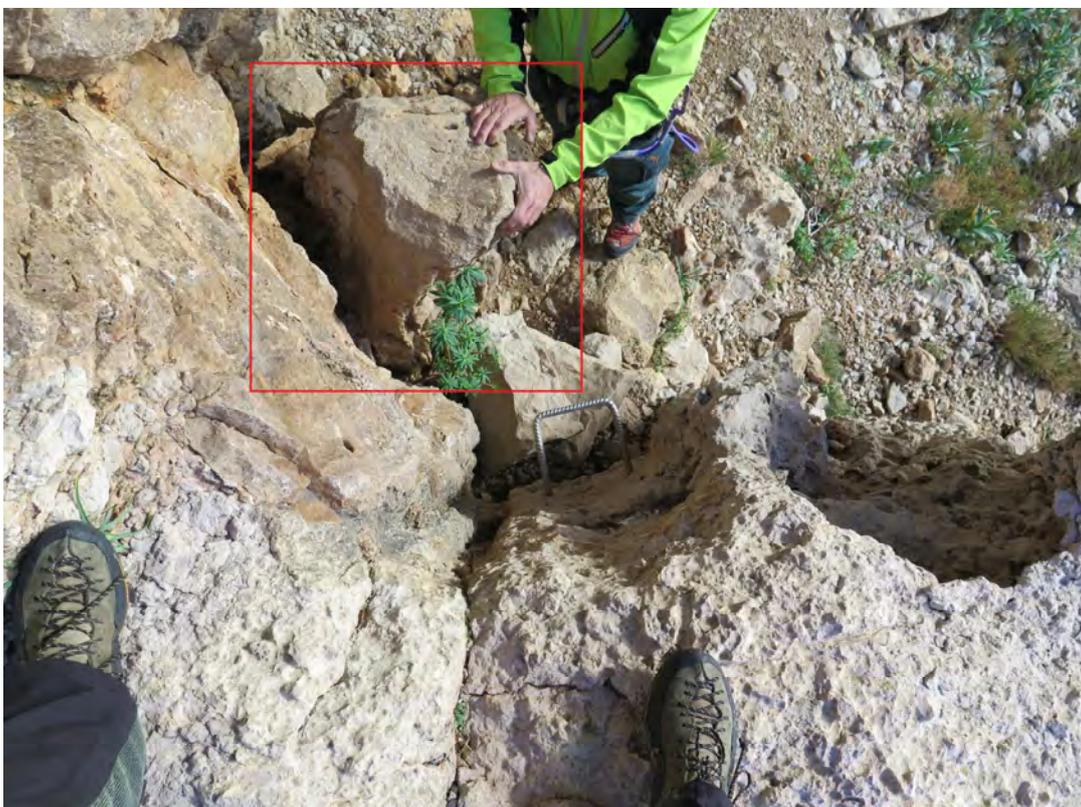
Masso instabile lungo il tracciato

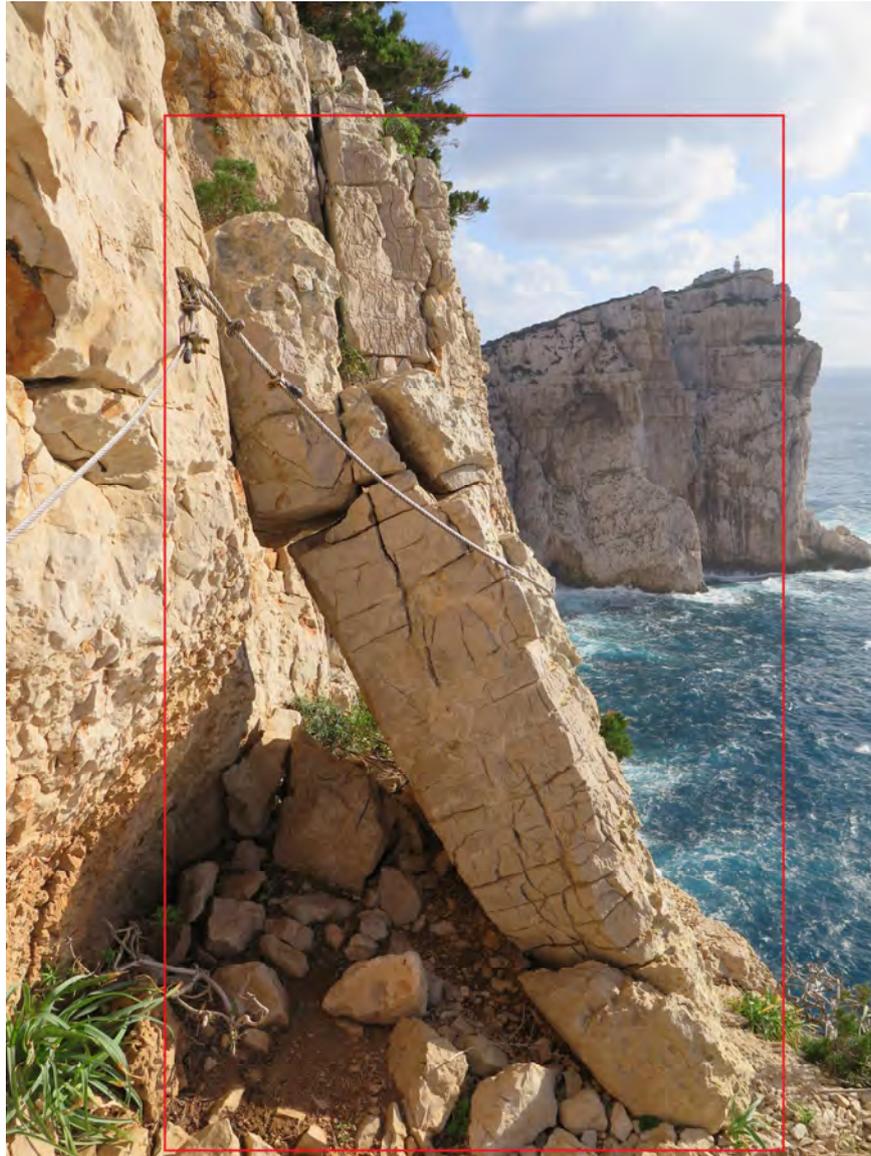
Grande parallelepipedo con giacitura sub-verticale in appoggio sul terreno sabbioso. L'eventuale caduta interessa anche la parte sottostante del percorso

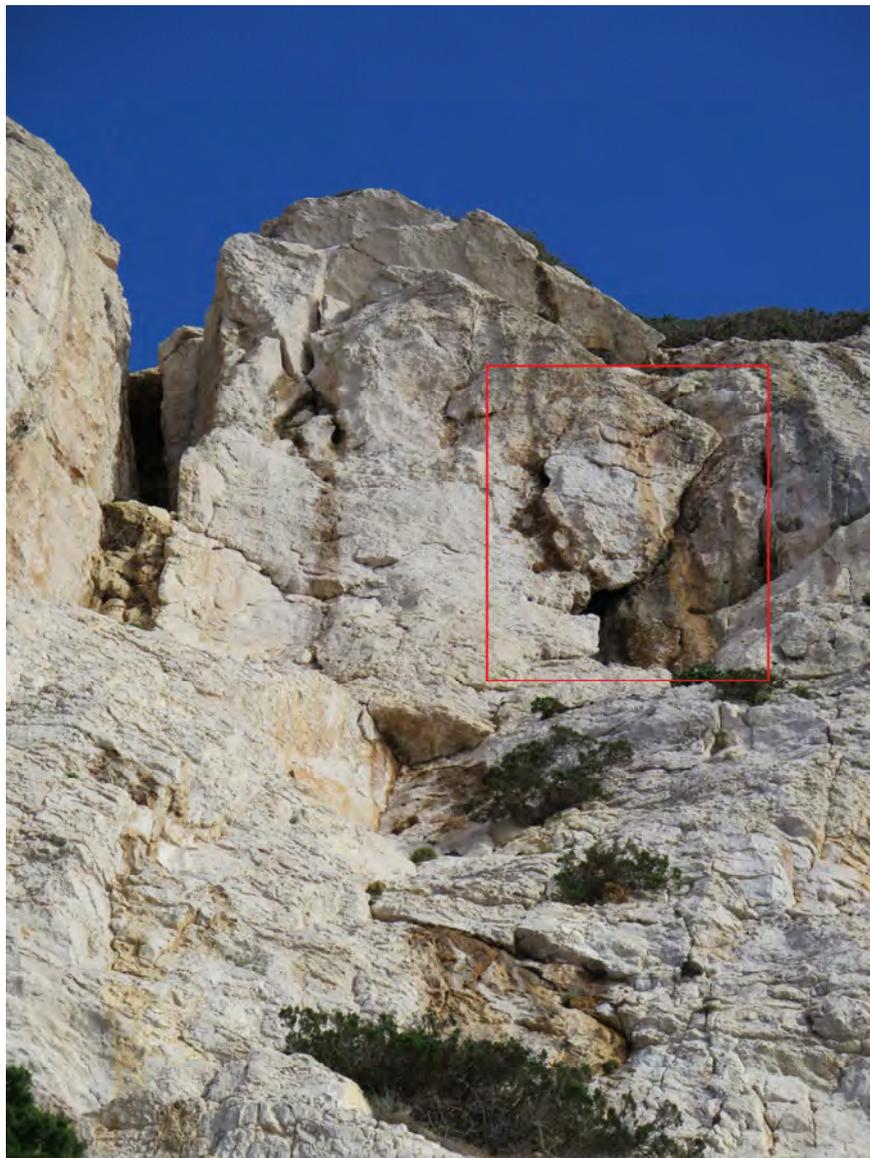
Grandi volumetrie appese sopra il tracciato

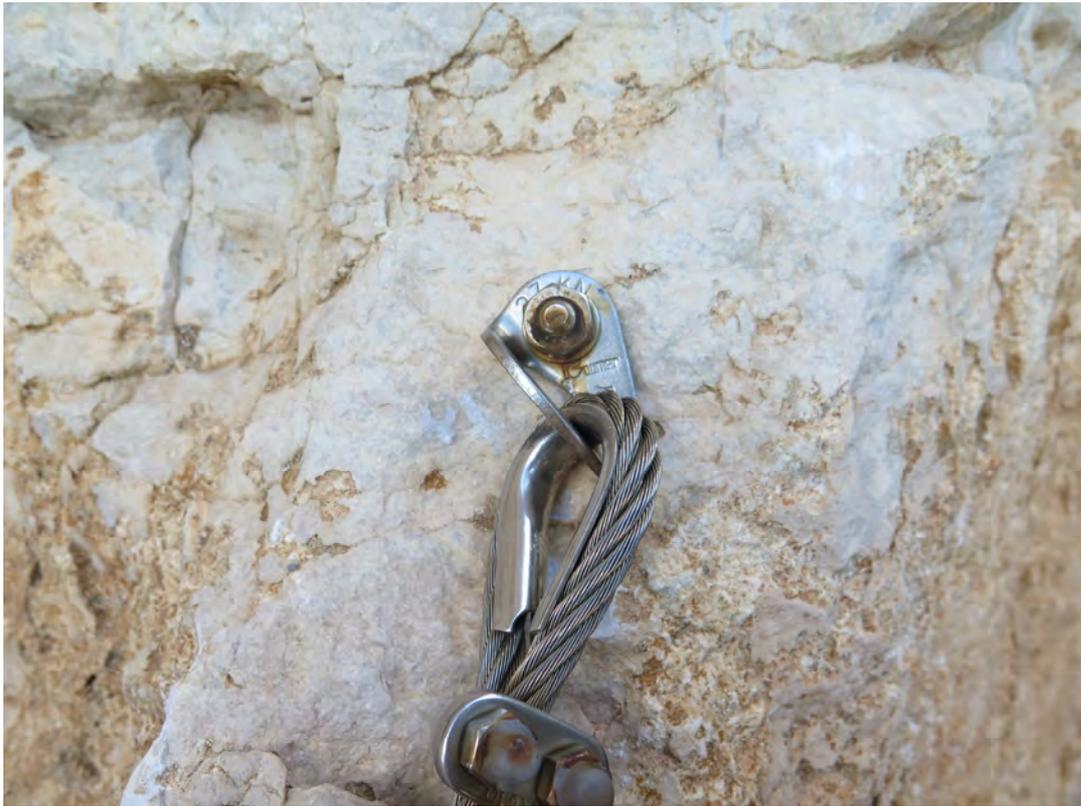
Dalla visita effettuata sono emersi palesi fenomeni in atto di corrosione degli ancoraggi dovuti all'inadeguatezza dei materiali in relazione al luogo di posa.

Molti ancoraggi sono stati realizzati con acciai non idonei per atmosfere aggressive come le zone marine, dove la scorretta scelta del tipo giusto di acciaio, nella vasta gamma di acciai inossidabili a disposizione, può generare fenomeni di corrosione (vaiolatura o pitting).

Tassello e piastrina intaccati dalla corrosione

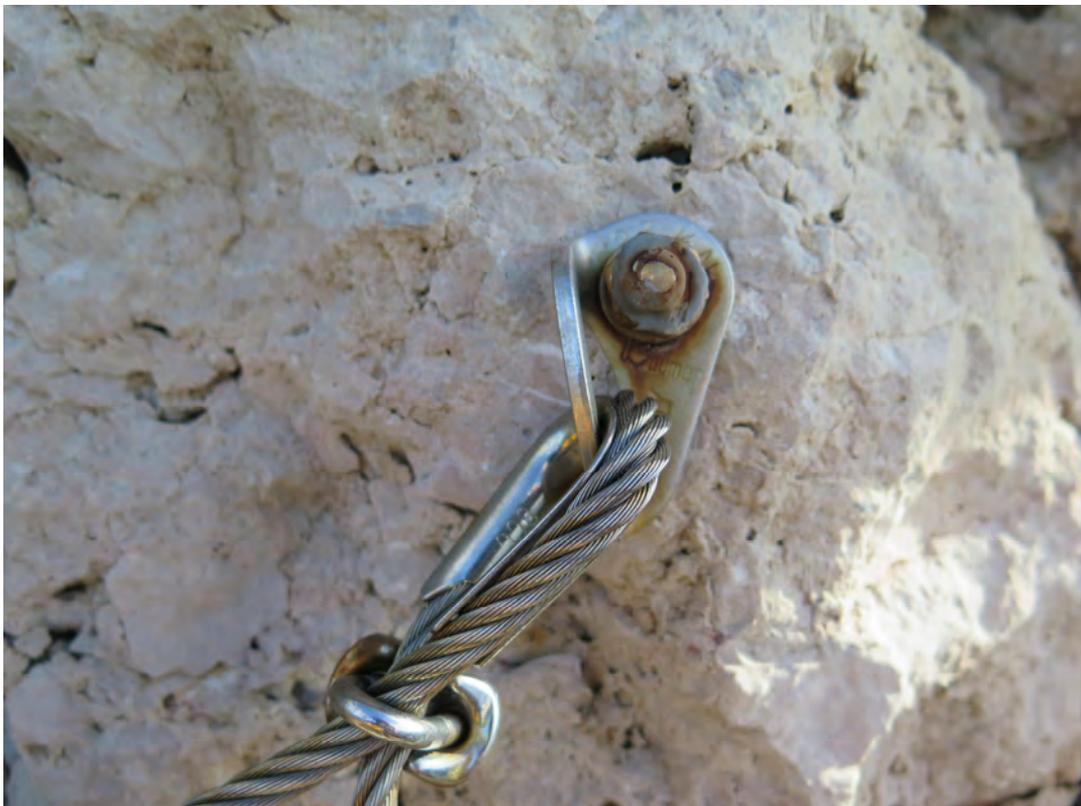
Stato avanzato della corrosione

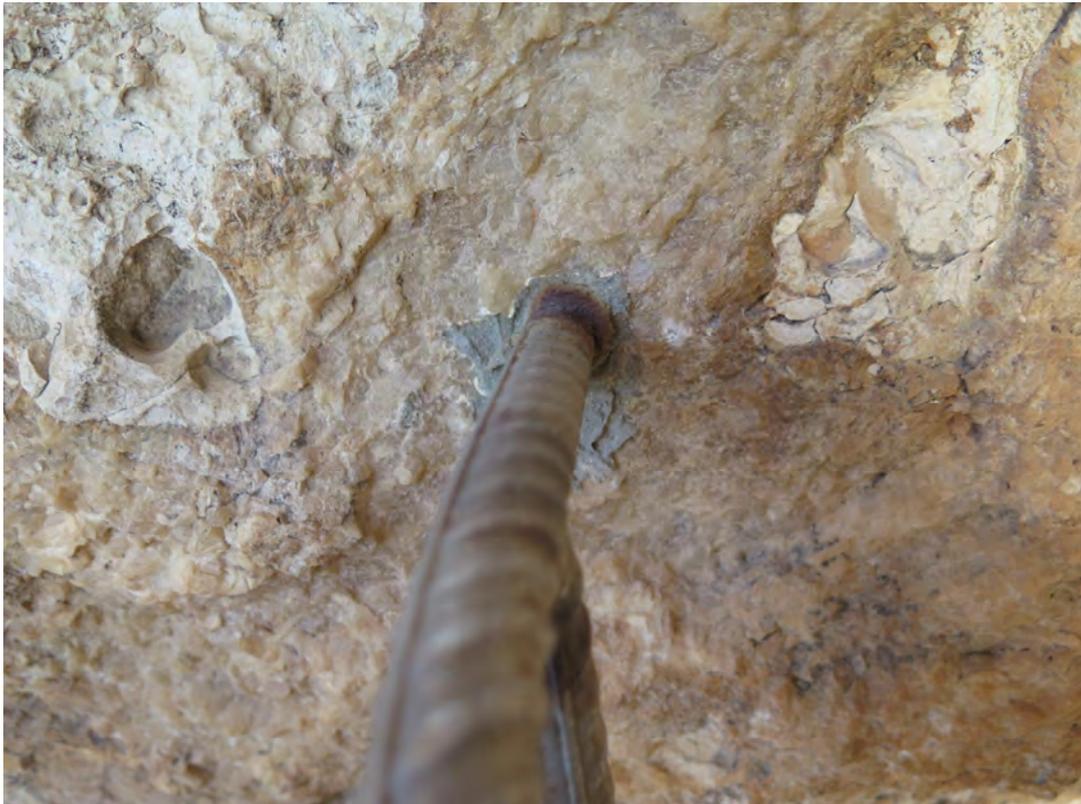
Corona di color marrone attorno alla barra indice del fenomeno in atto

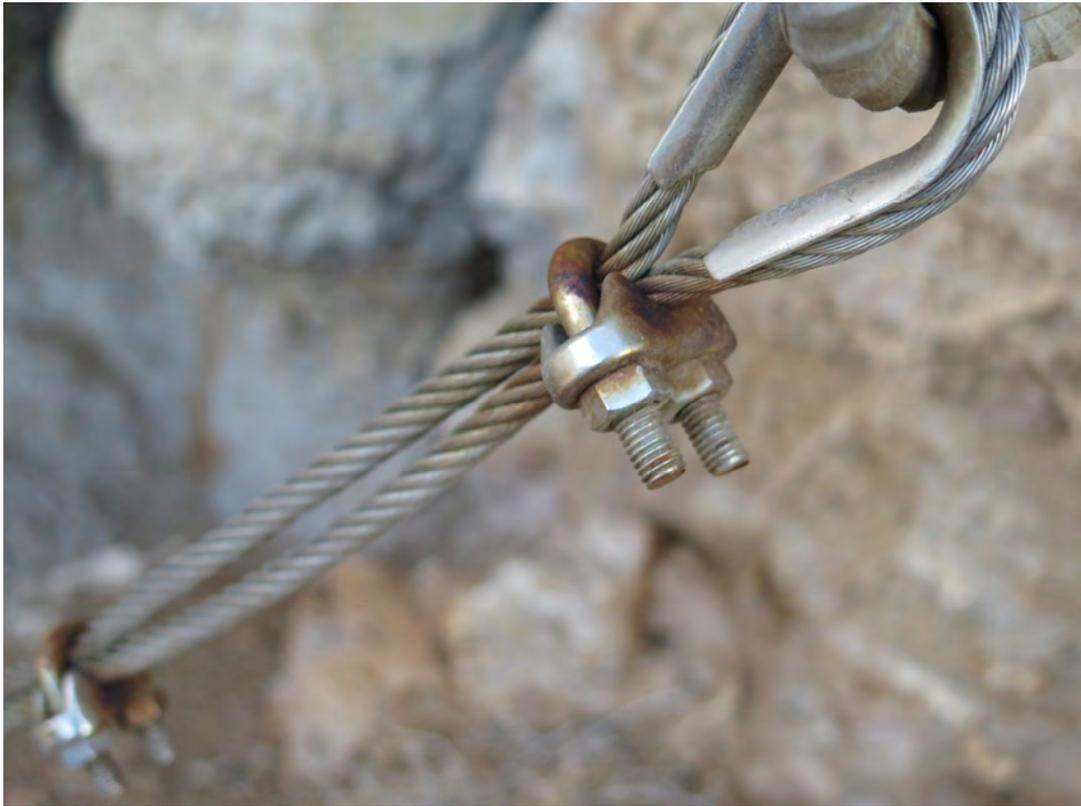
Morsetto intaccato dalla corrosione

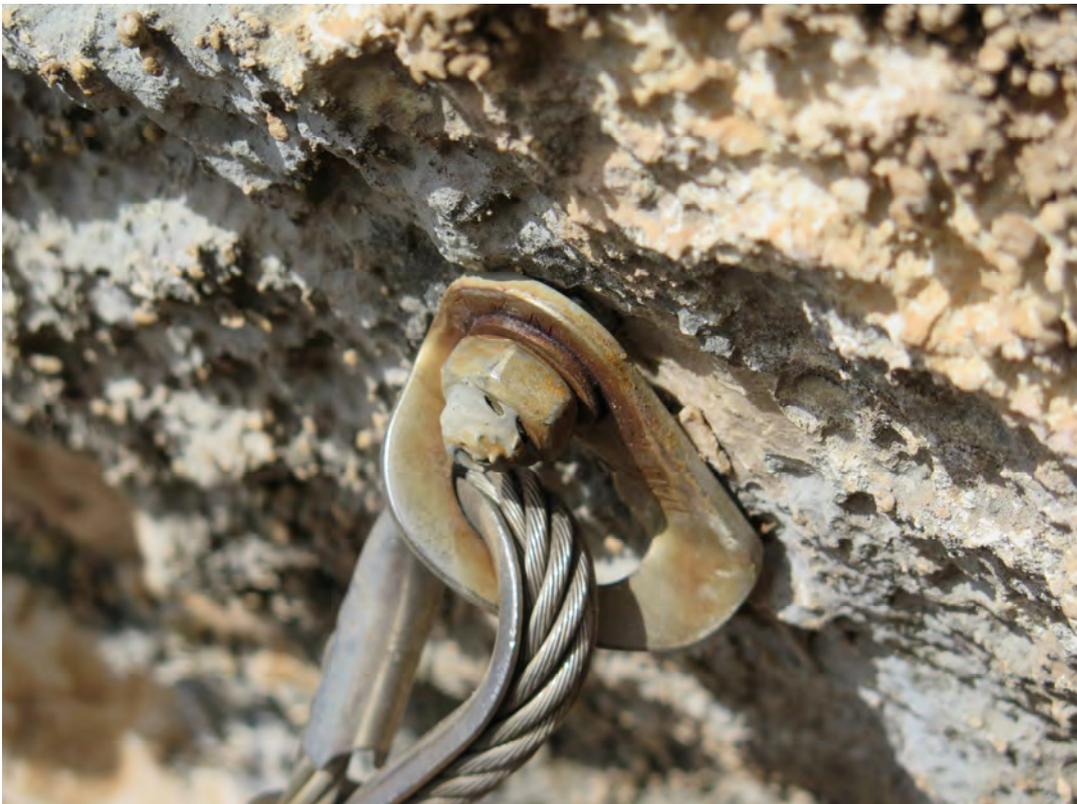
Tassello e placchetta intaccati dalla corrosione

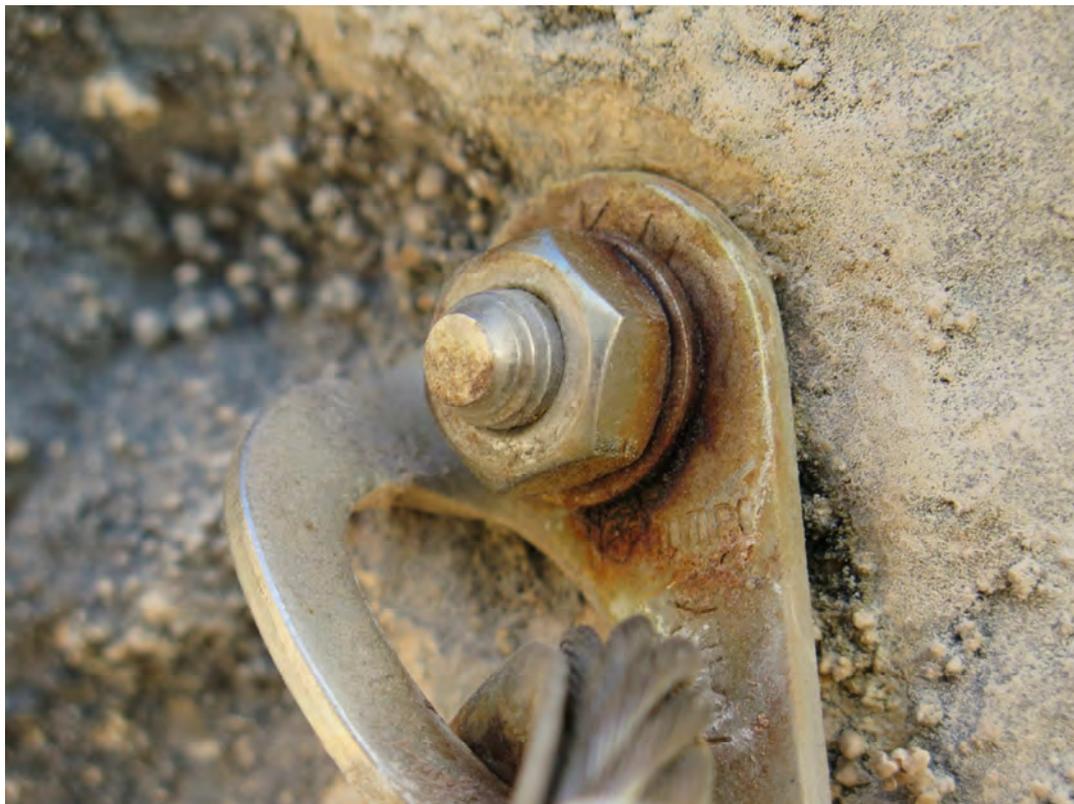
Placchetta e tassello molto deteriorati

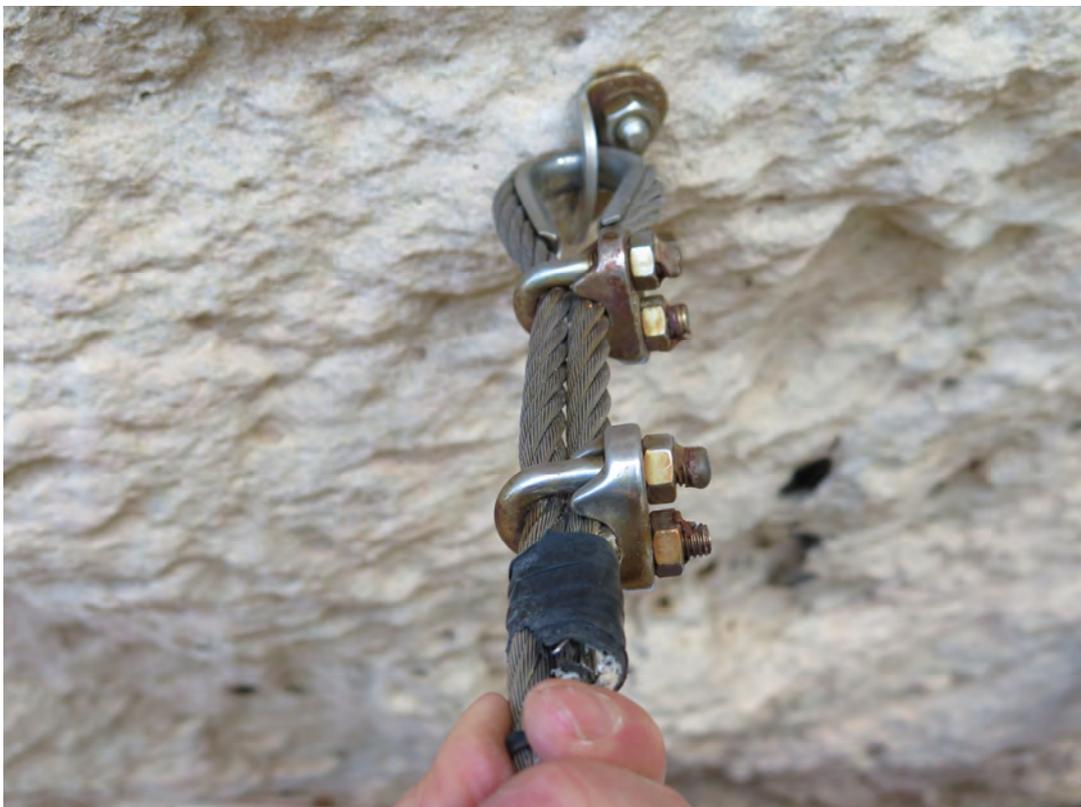
Giunzione della fune con il cavallotto dei morsetti montato rovescio ed in numero insufficiente. E' in atto anche la corrosione degli elementi

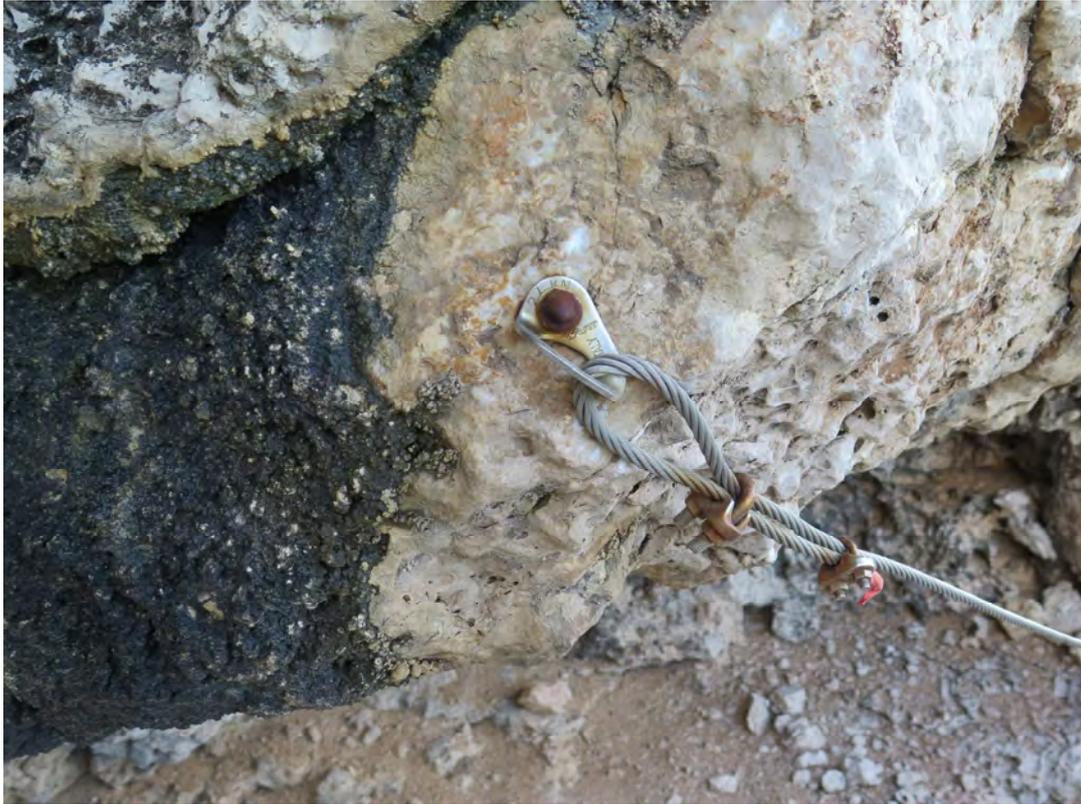
Ancoraggio di partenza con tassello da 8 mm, giunzione della fune con il cavallotto dei morsetti montato rovescio, di diverse dimensioni ed in numero insufficiente. Non c'è la redancia ed è in atto anche la corrosione degli elementi

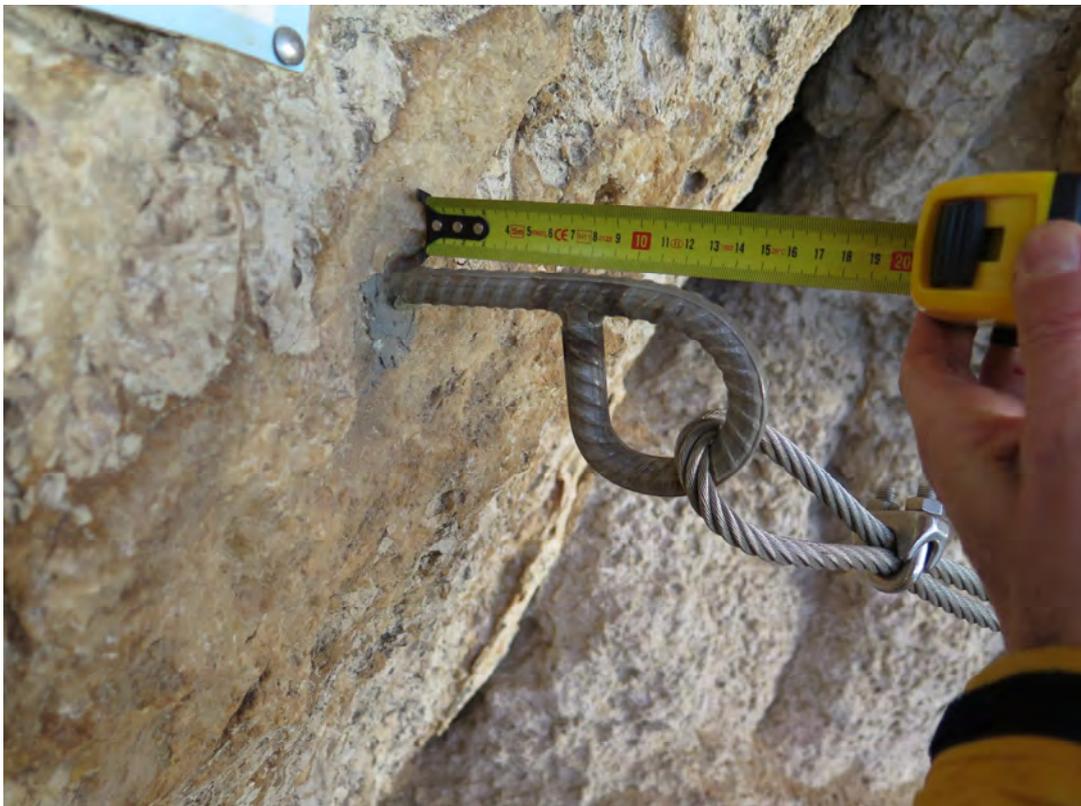
Ancoraggio di partenza non inserito correttamente nella roccia.
La sporgenza genera un momento flettente che il fittone non dovrebbe sopportare

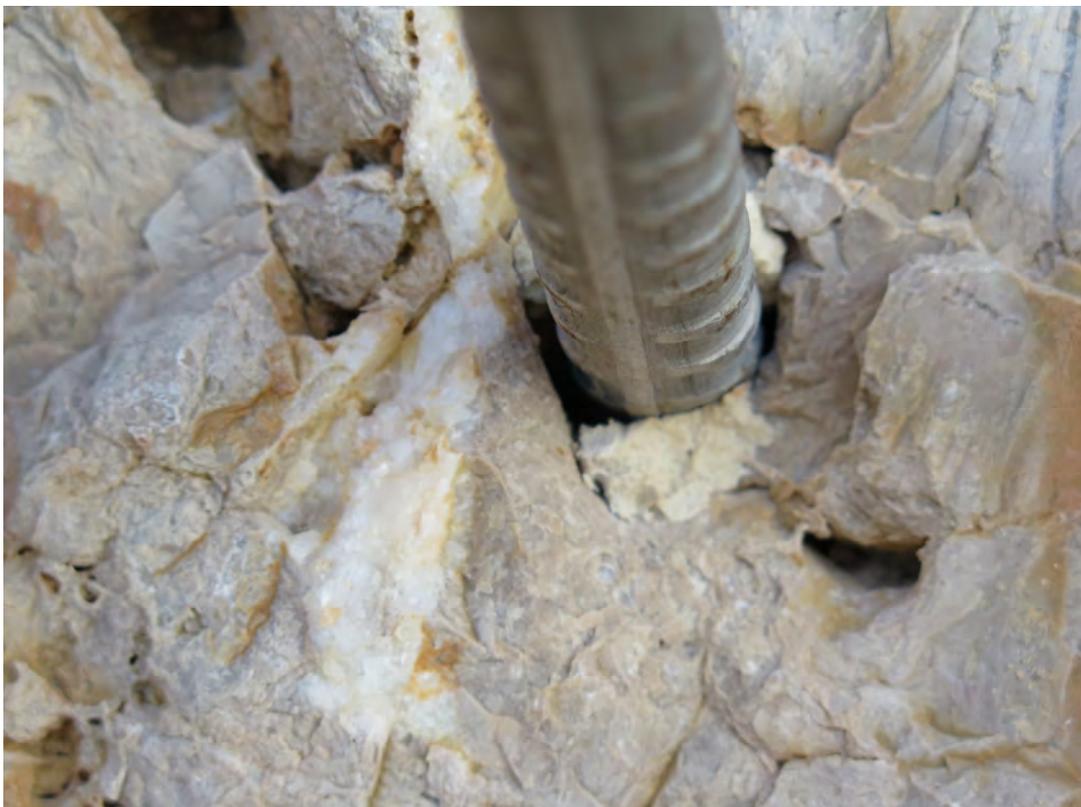
La barra metallica non è completamente avvolta dall'ancorante chimico con perdita di resistenza della connessione

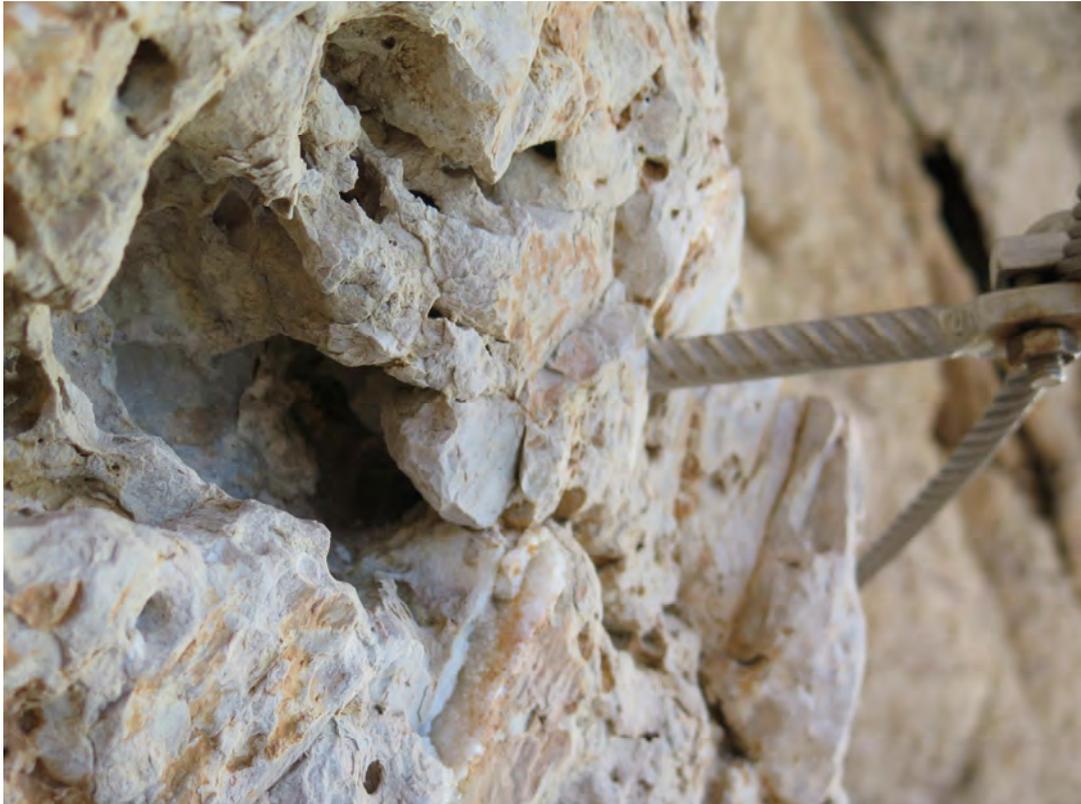
La barra metallica è inserita in una matrice rocciosa non compatta piena di cavità che ne alterano la resistenza della connessione

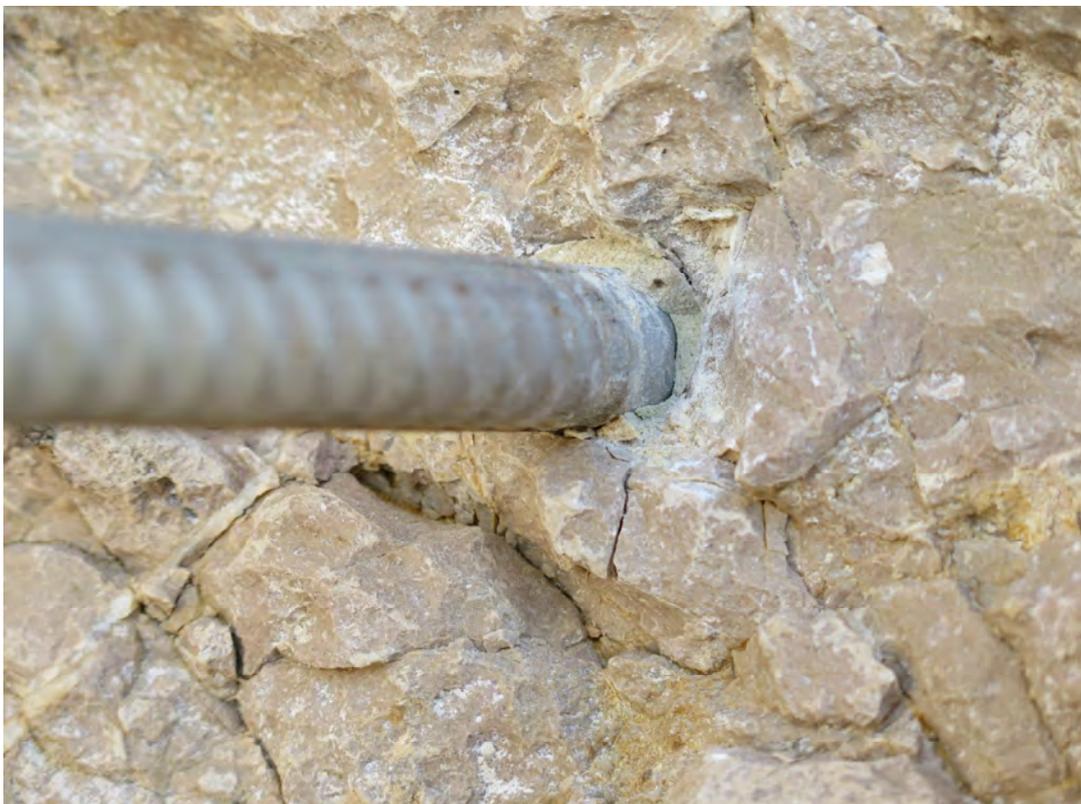
Ancoraggio posizionato in una zona fessurata che pure si muove nel foro
