Relazione sulla perizia eseguita per conto del Collegio Nazionale delle Guide Alpine Italiane sulle opere denominate: "Via ferrata del Cabiròl" di Capo Caccia (SS) e "Via ferrata di Giorré" di Cargeghe (SS).

VIA FERRATA DEL CABIROL - CAPO CACCIA (SS) - 16 dicembre 2017

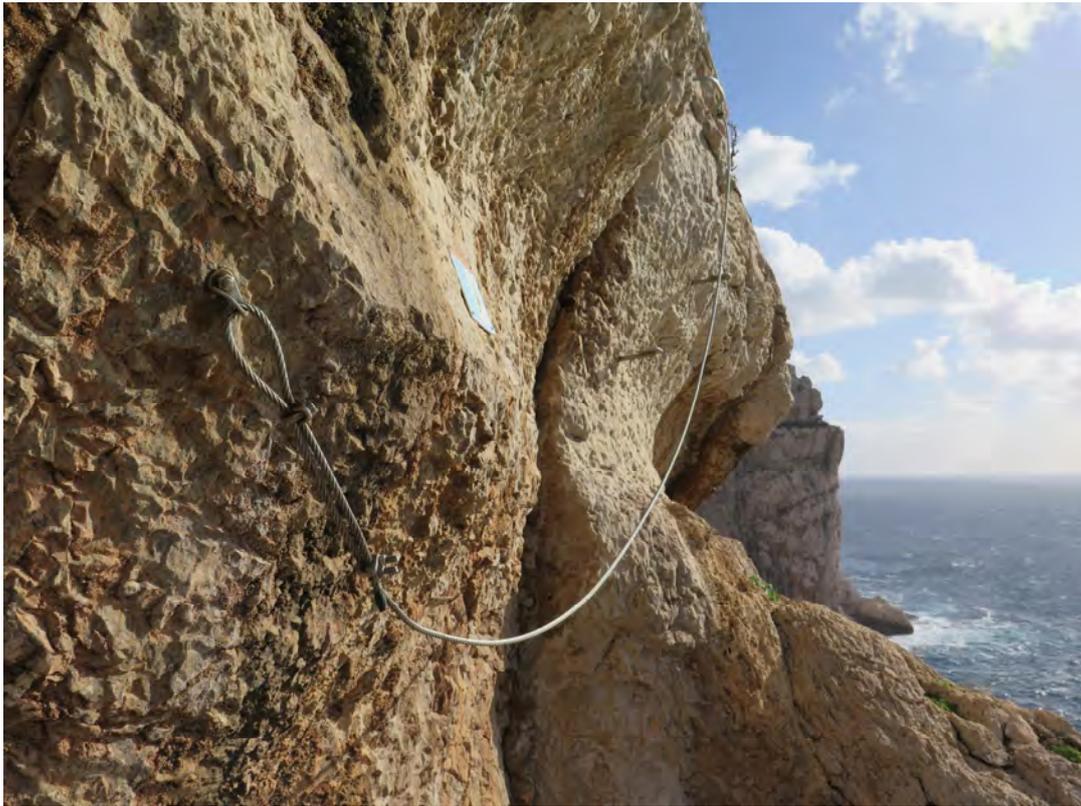
Tratto verticale privo di connettori della fune alla roccia

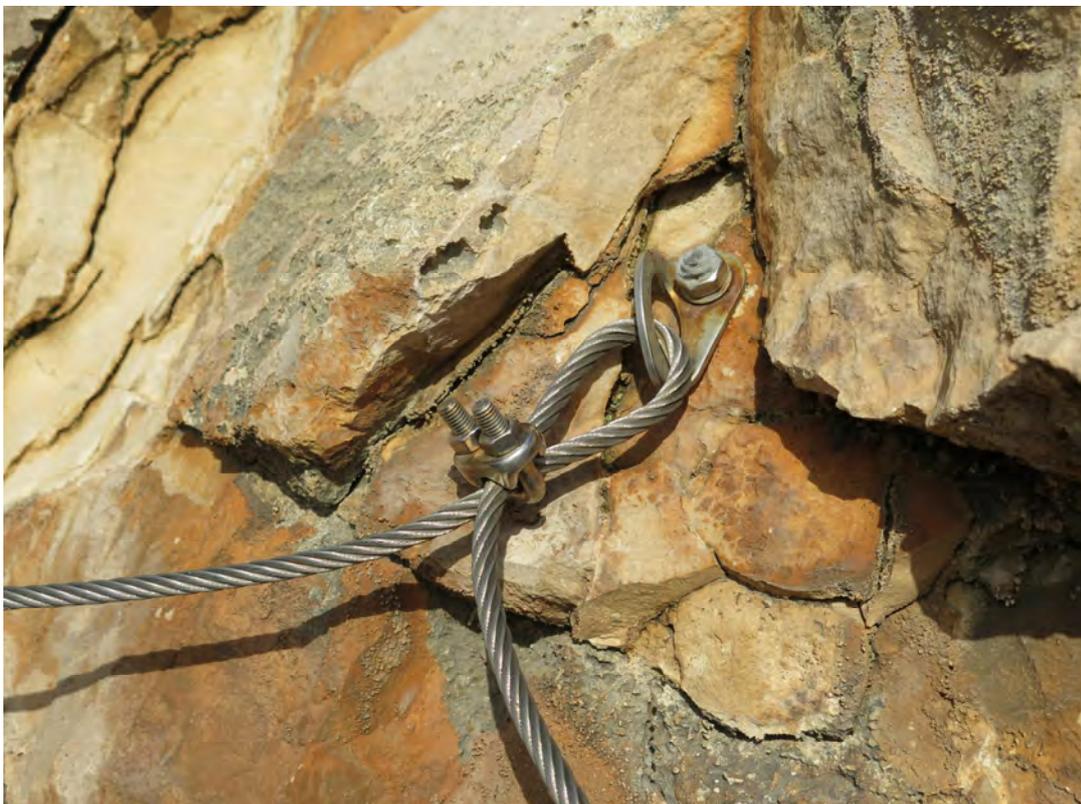
Ancoraggio inserito in una matrice rocciosa non compatta e fessurata

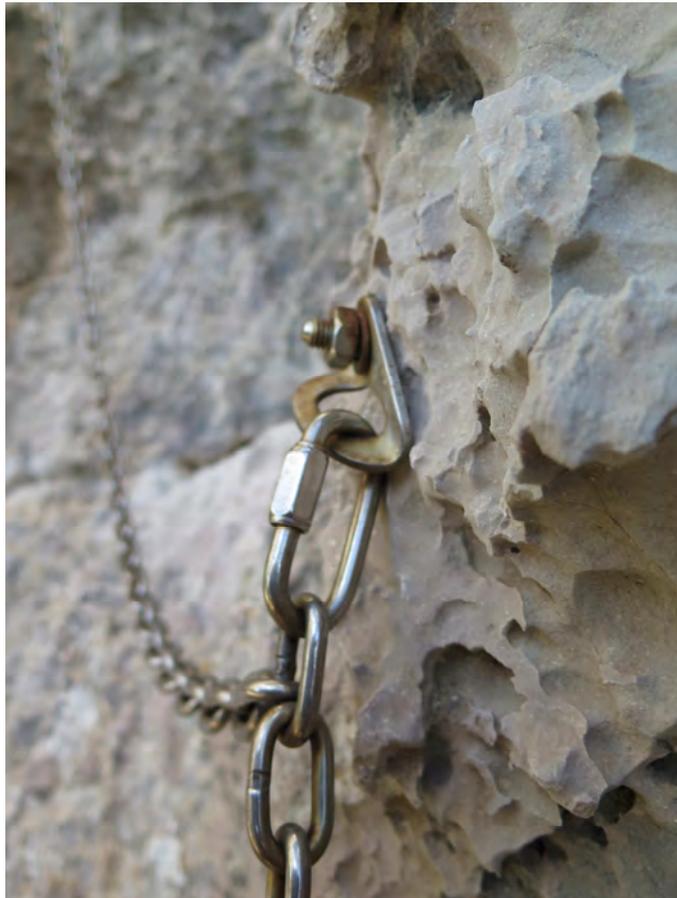
Ancoraggio inserito in un ammasso non compatto.

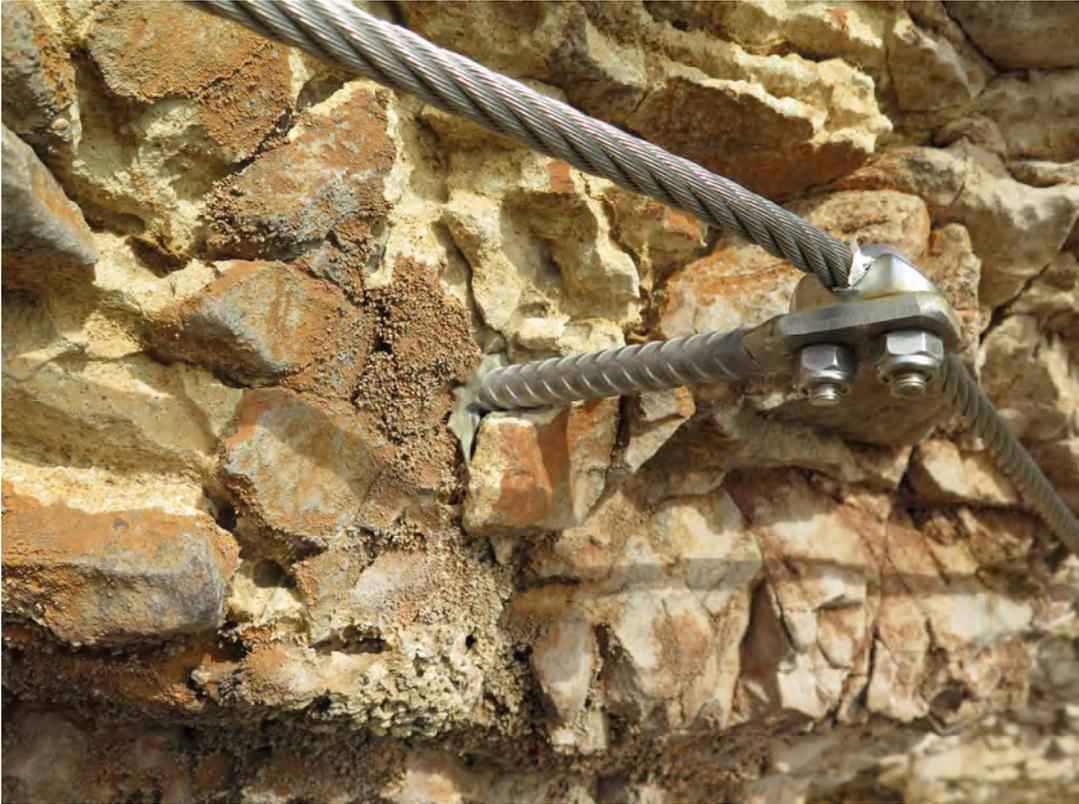
Ancoraggio inserito in un ammasso roccioso non compatto e fessurato.

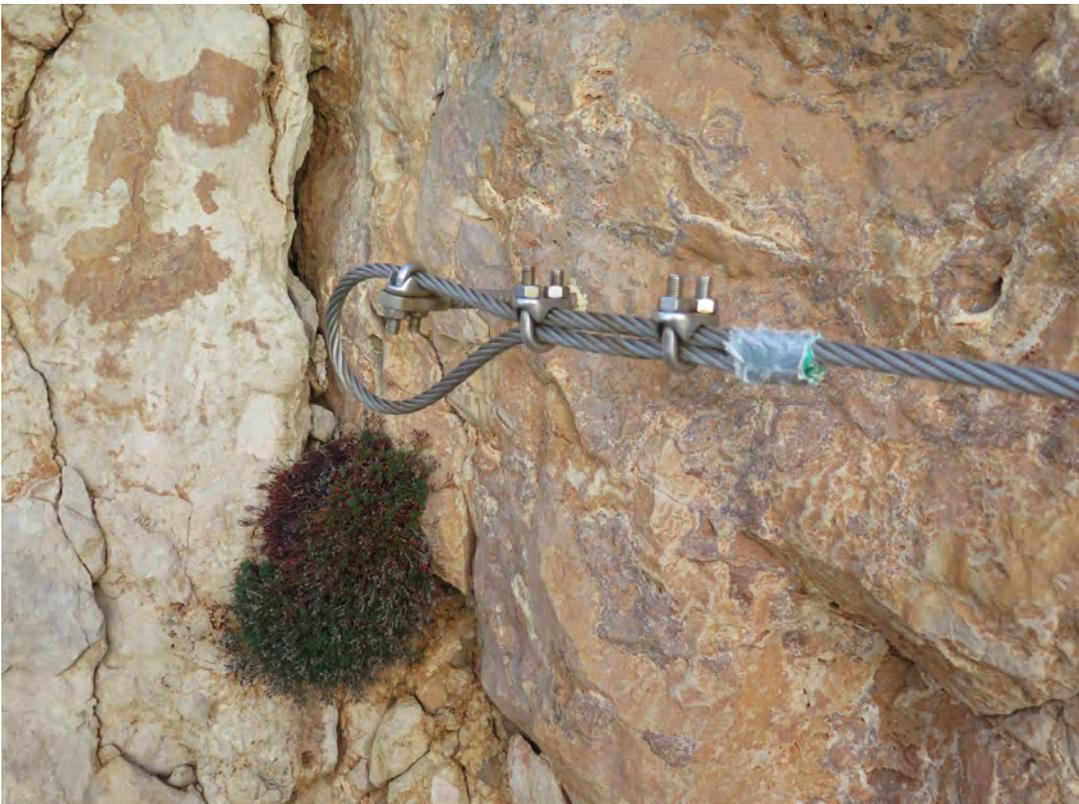
Arrivo della fune su elemento non idoneo, l'asola presente fa sì che la tenuta della fune sia sopportata da un solo morsetto.

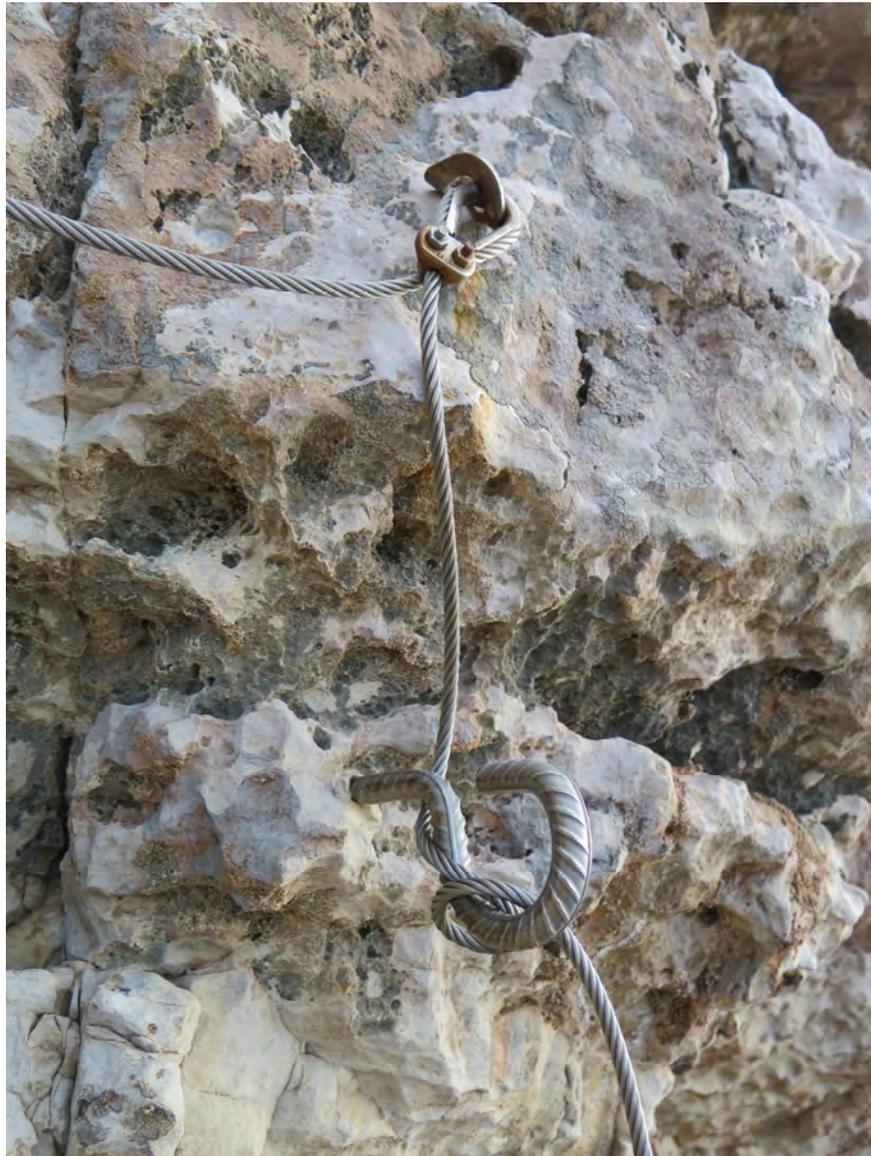
Strani giri di fune su un fittone senza morsetti di bloccaggio

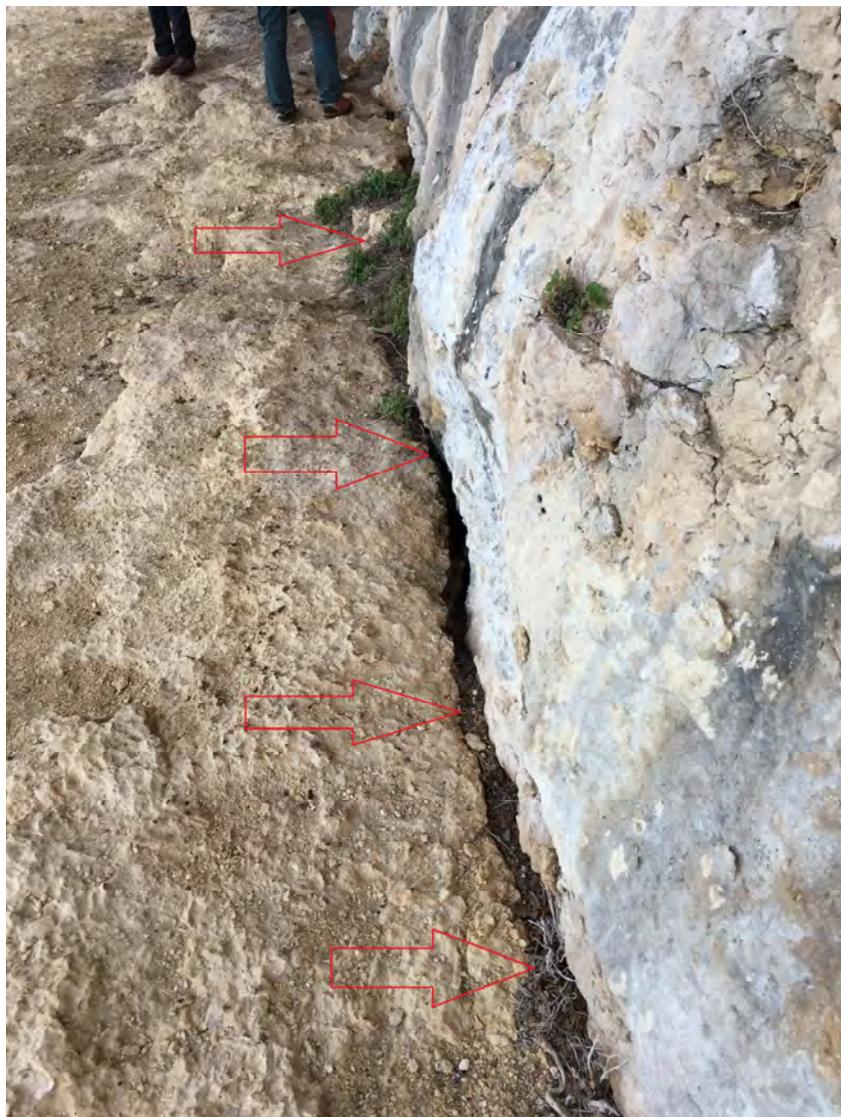
Parte sommitale del blocco con la frattura della lunghezza di 20 m

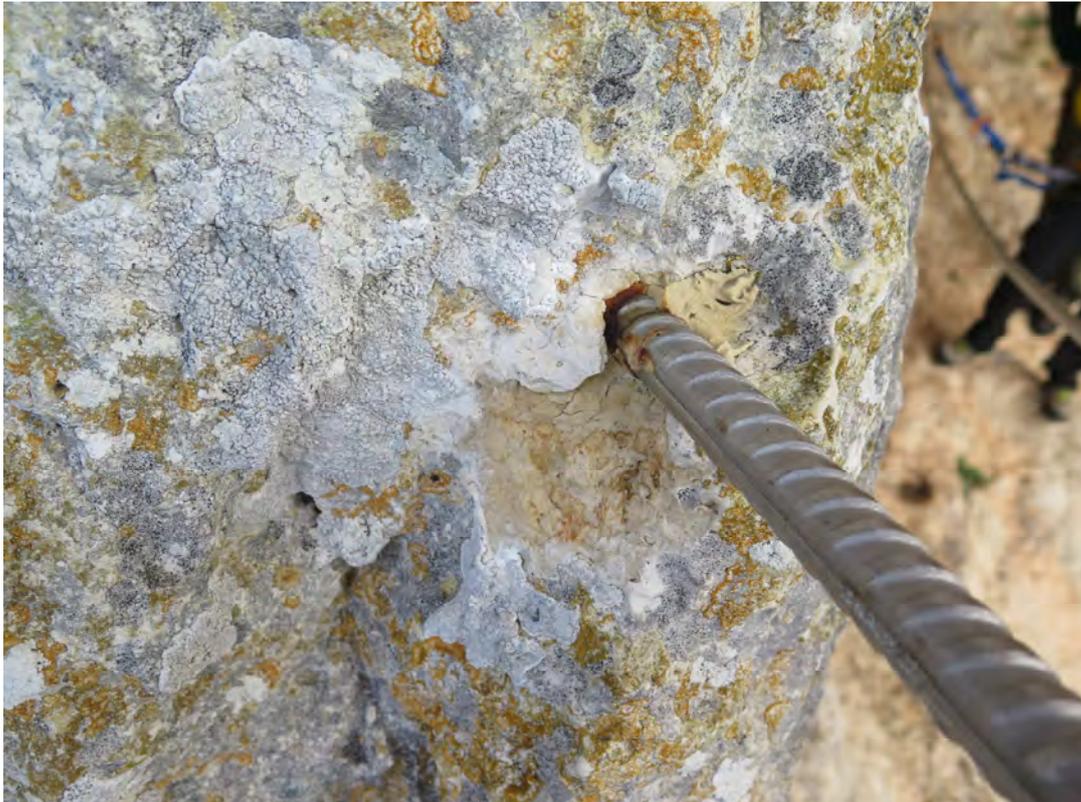
Dalla visita effettuata sono emersi palesi fenomeni in atto di corrosione degli ancoraggi dovuti all'inadeguatezza dei materiali in relazione al luogo di posa.

Gli ancoraggi sono stati realizzati con acciai non idonei per atmosfere aggressive come le zone marine, dove la scorretta scelta del tipo giusto di acciaio, nella vasta gamma di acciai inossidabili a disposizione, può generare fenomeni di corrosione (vaiolatura o pitting).

La barra metallica è intaccata dalla corrosione in corrispondenza del supporto

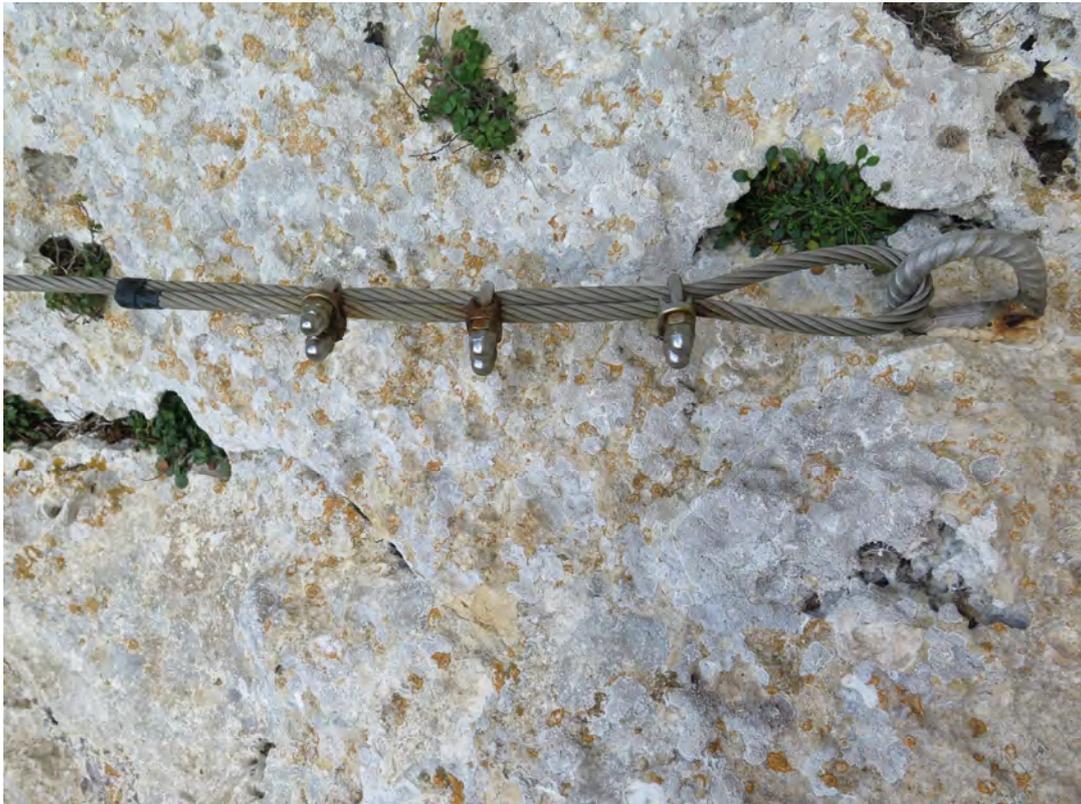
Morsetti e barra metallica intaccati dalla corrosione (manca anche la Redancia)

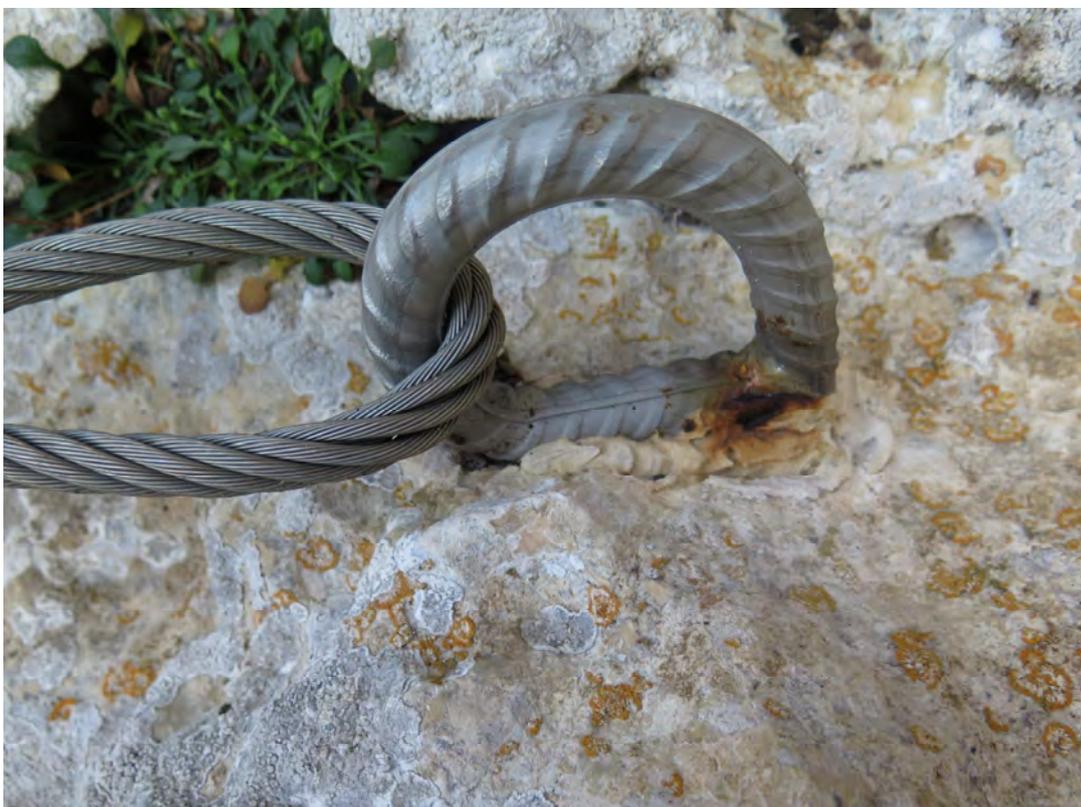
Dettaglio del fenomeno in atto (manca anche la Redancia)

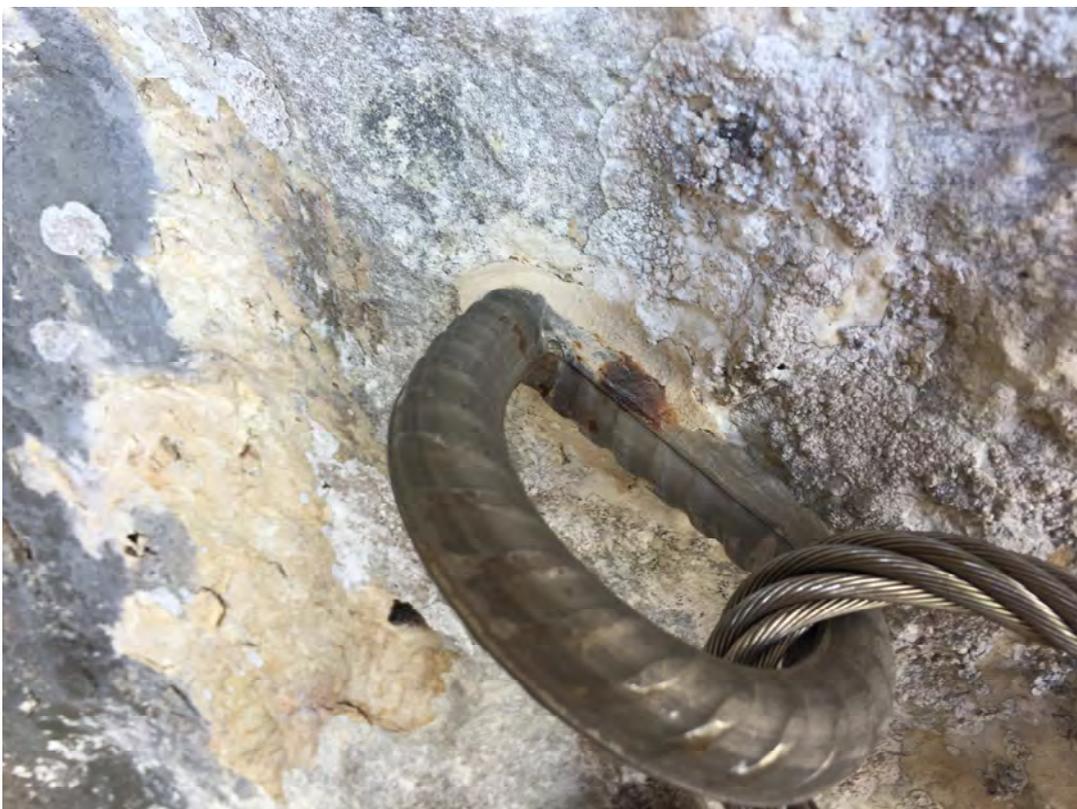
La corrosione ha intaccato la barra (manca anche la Redancia)

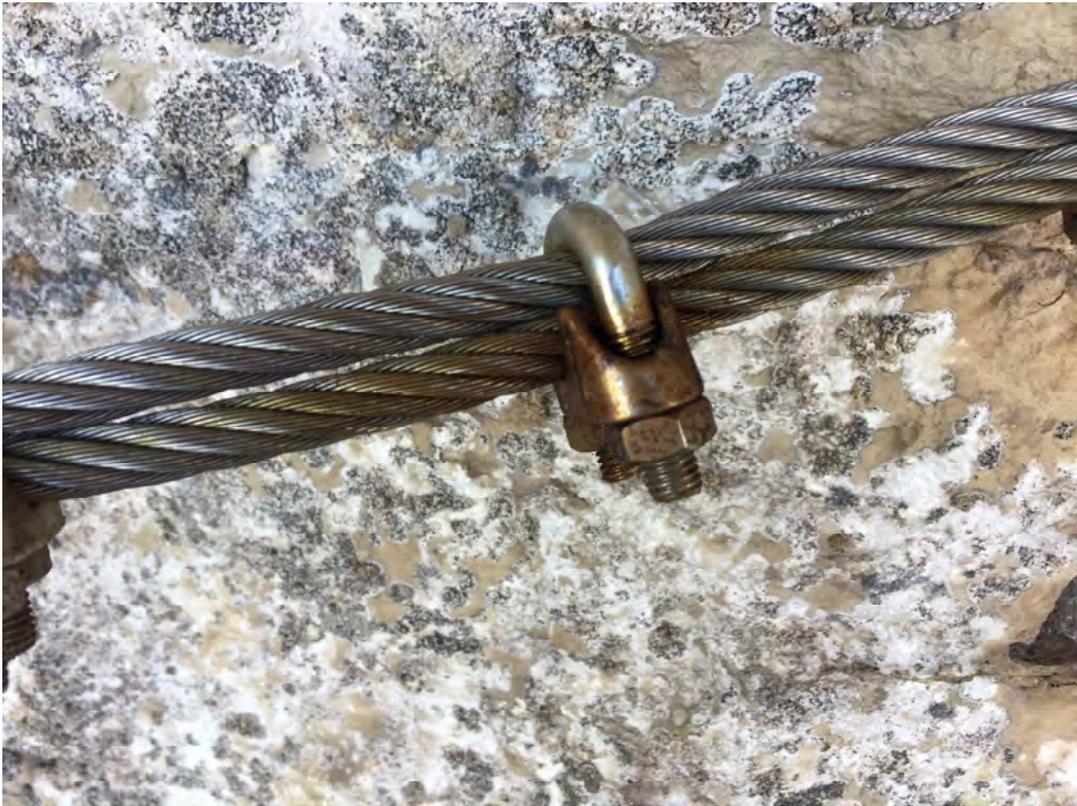
Inizio della corrosione del morsetto e dei fili della fune

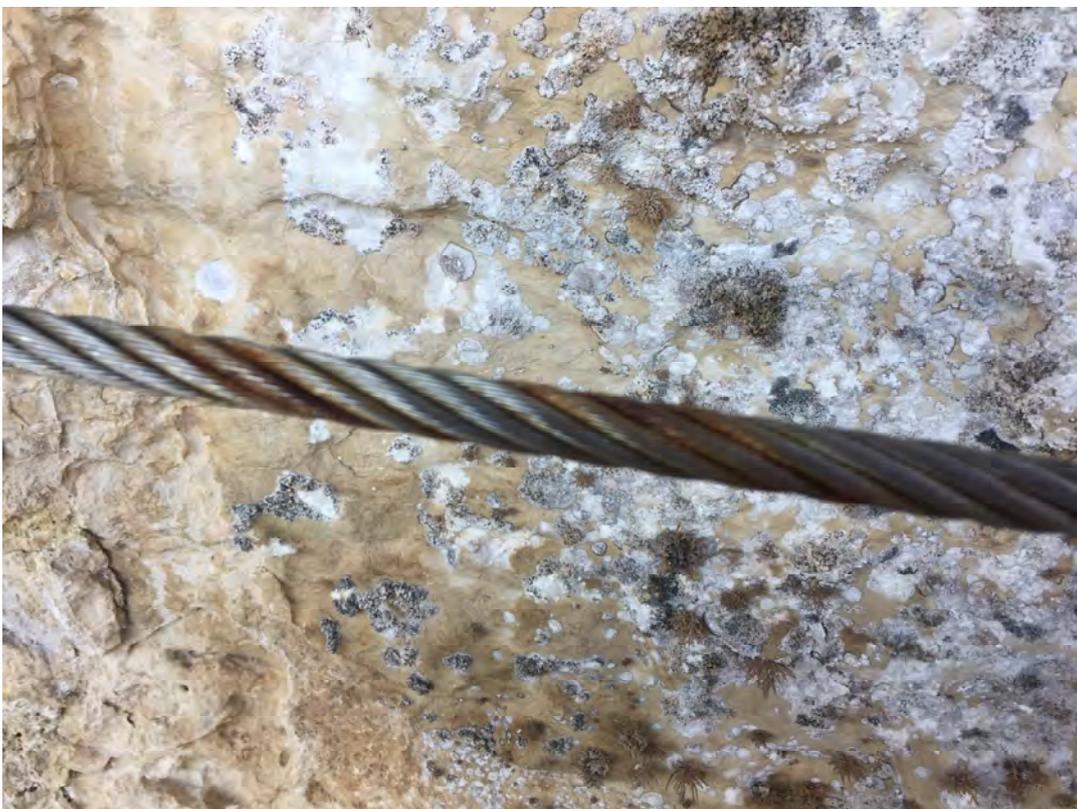
Alcune spirali di fili della fune sono intaccati dalla corrosione

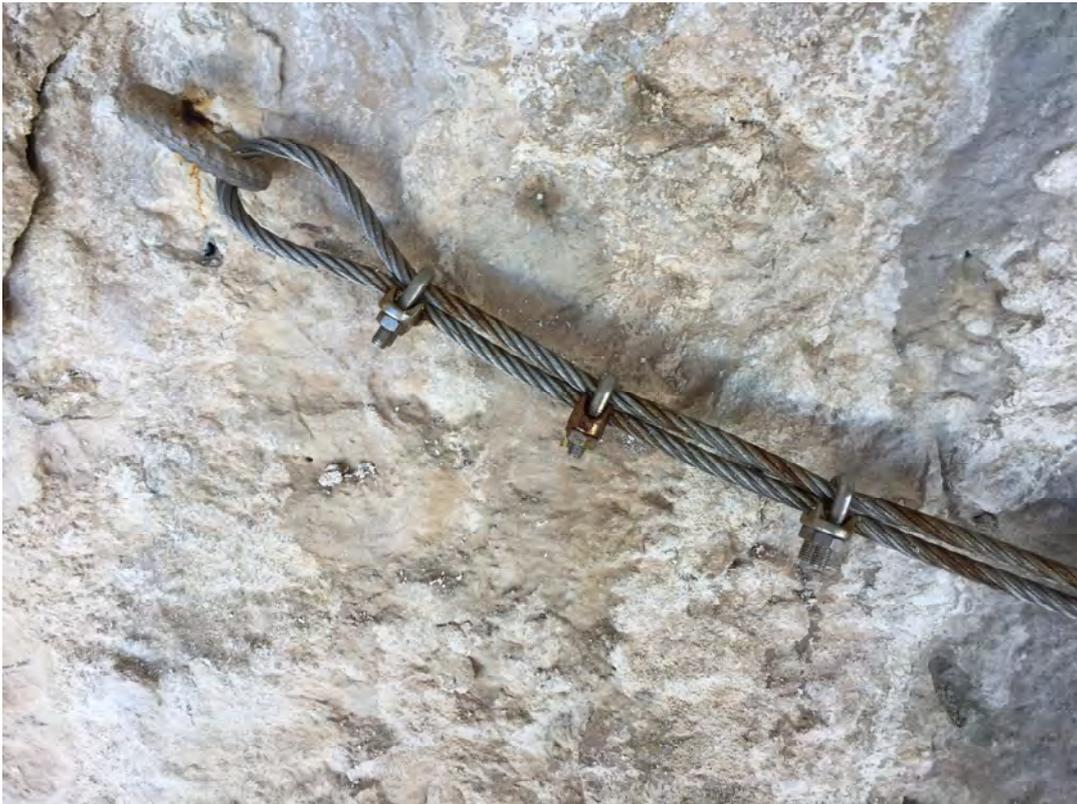
Tutti gli elementi strutturali sono aggrediti dalla corrosione (manca anche la Redancia)

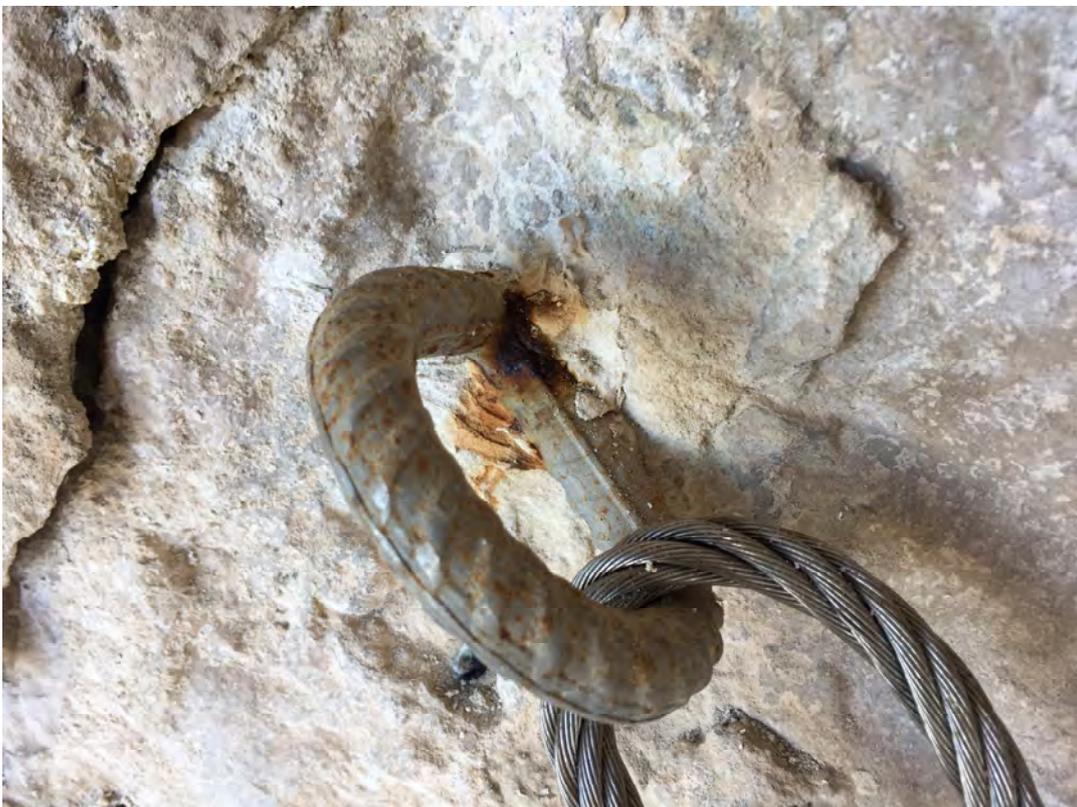
Altra barra di ancoraggio intaccata dalla corrosione (manca anche la Redancia)

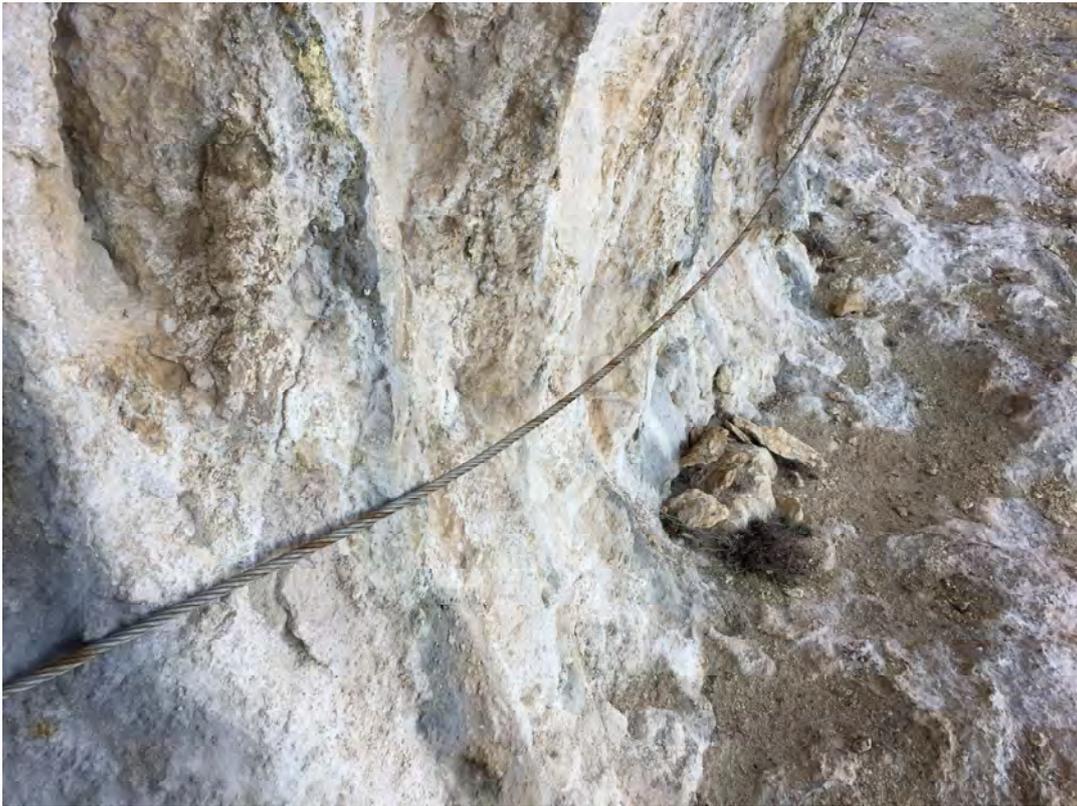
La fune presenta molte spirali di fili attaccati dalla corrosione

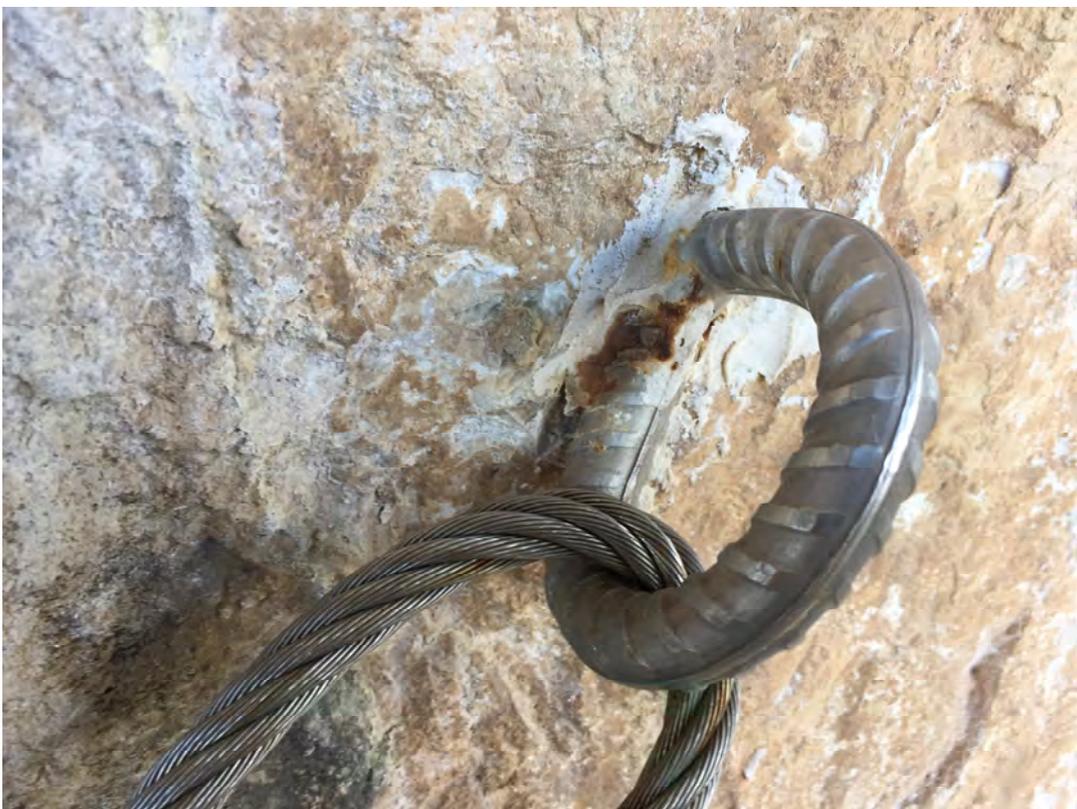
Barra di ancoraggio intaccata dalla corrosione (manca anche la Redancia)

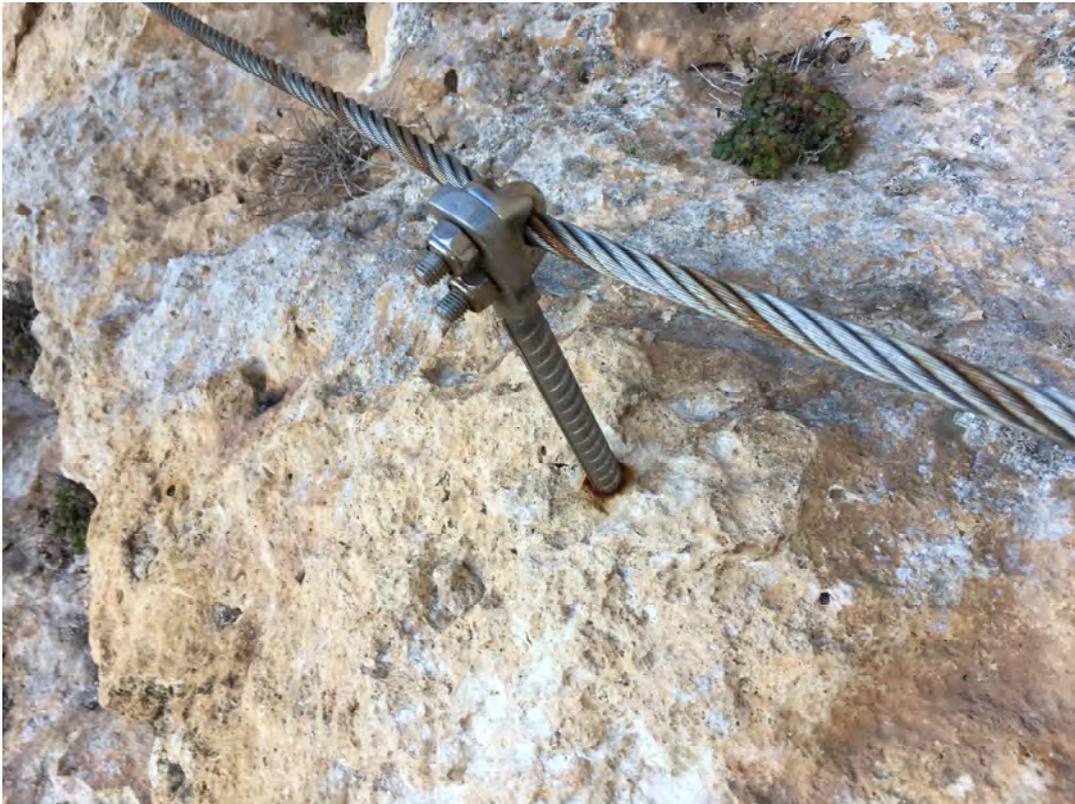
La fune presenta dei trefoli intaccati dal processo di corrosione come la base della barra metallica

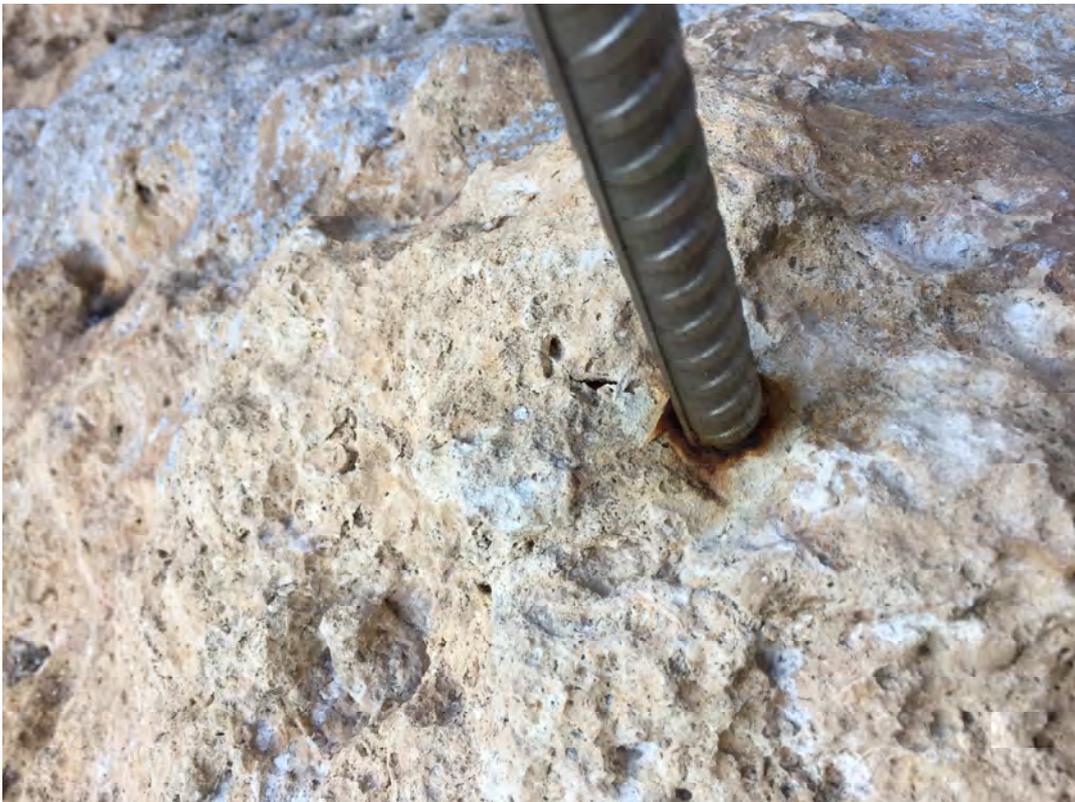
Dettaglio della corona alla base del fittone

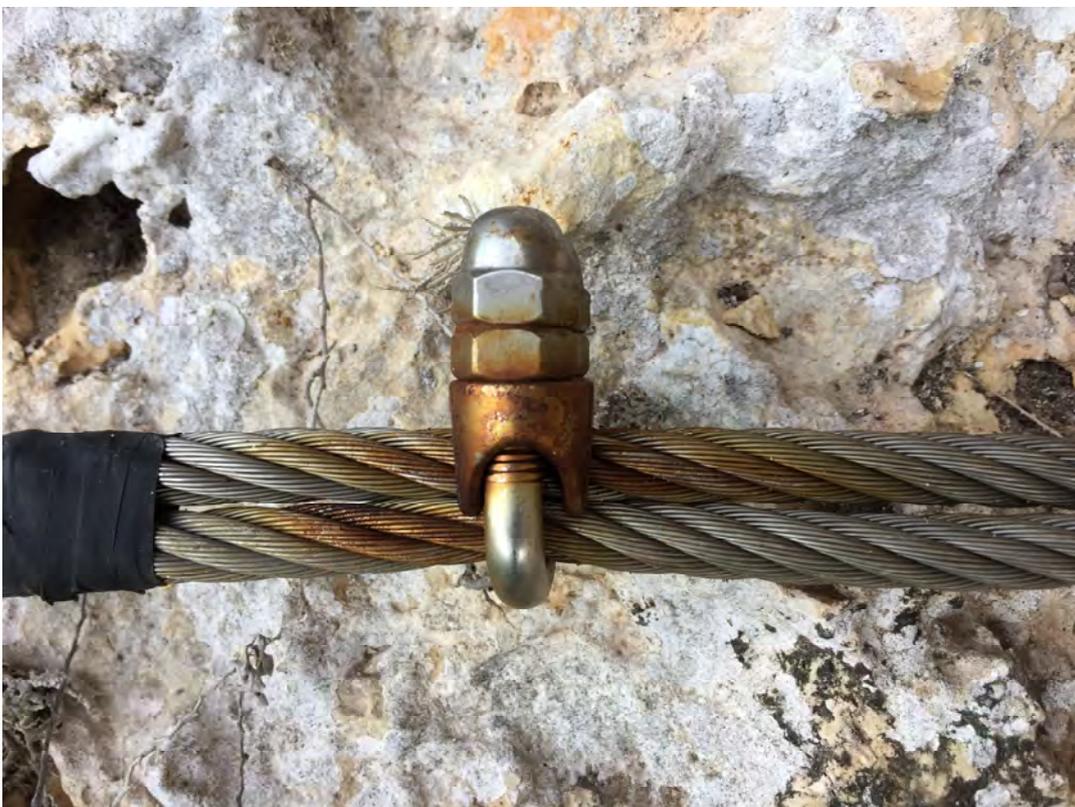
Morsetto e fune aggrediti dalla corrosione

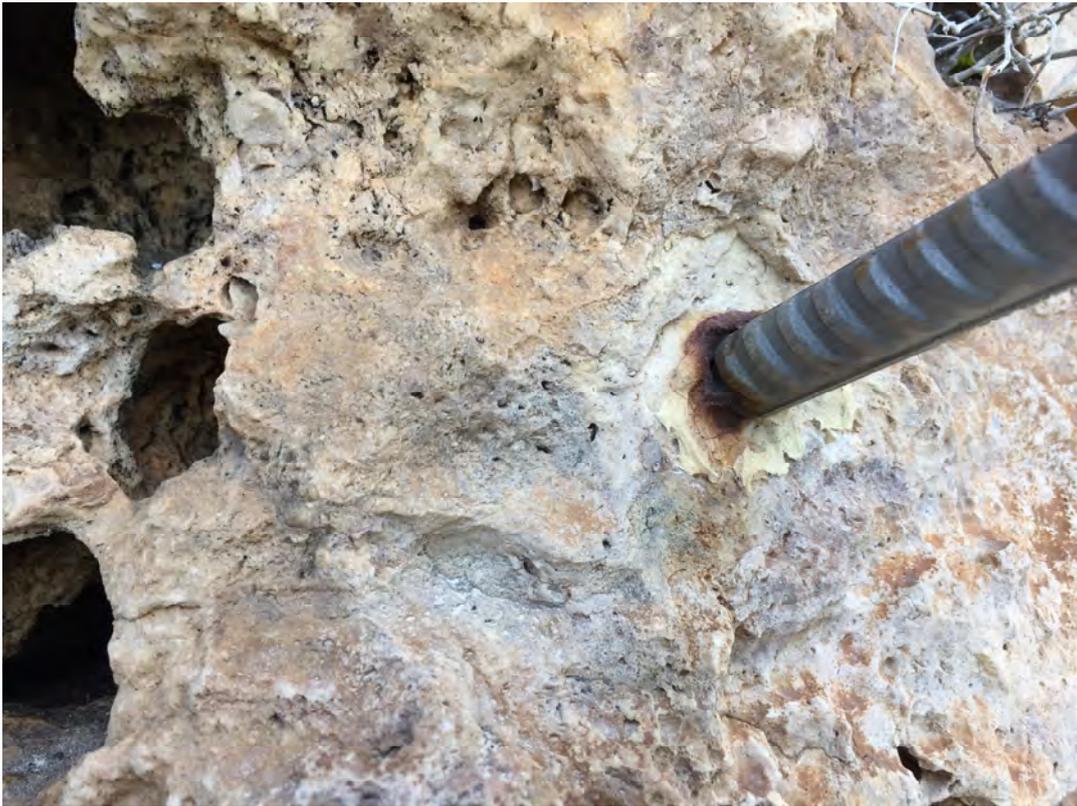
Enorme corona color marrone alla base della barra

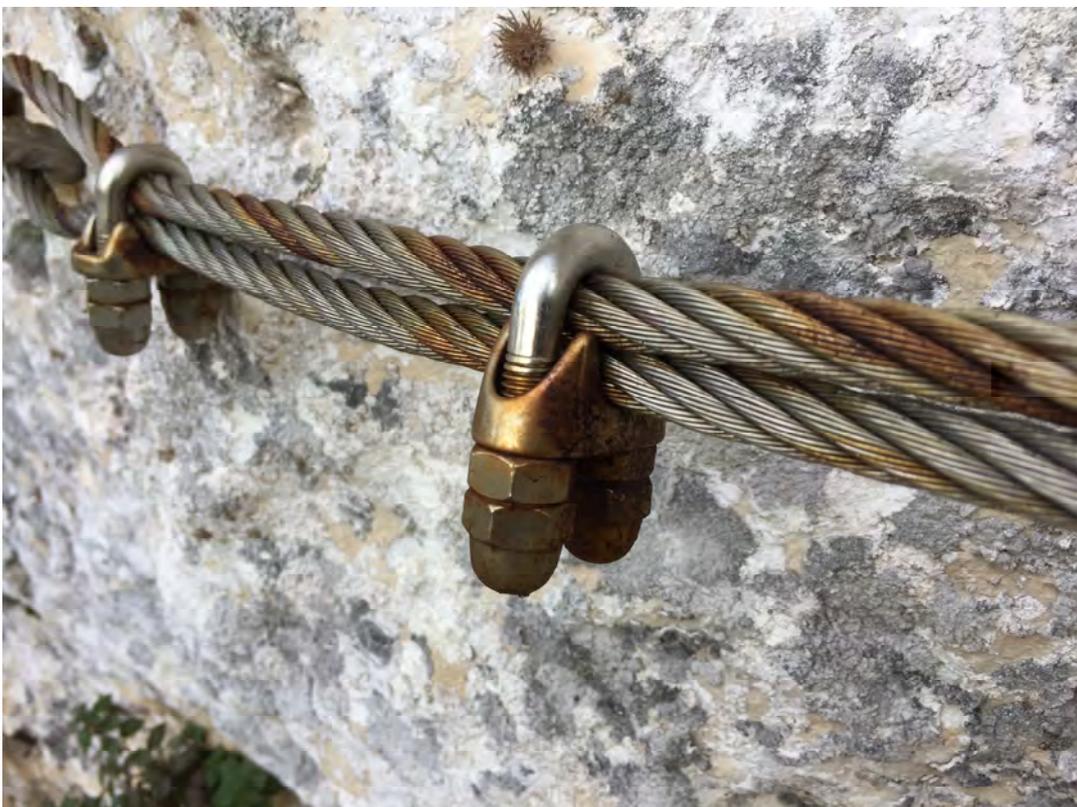
Alcuni trefoli della fune ed i morsetti interessati dal processo di corrosione

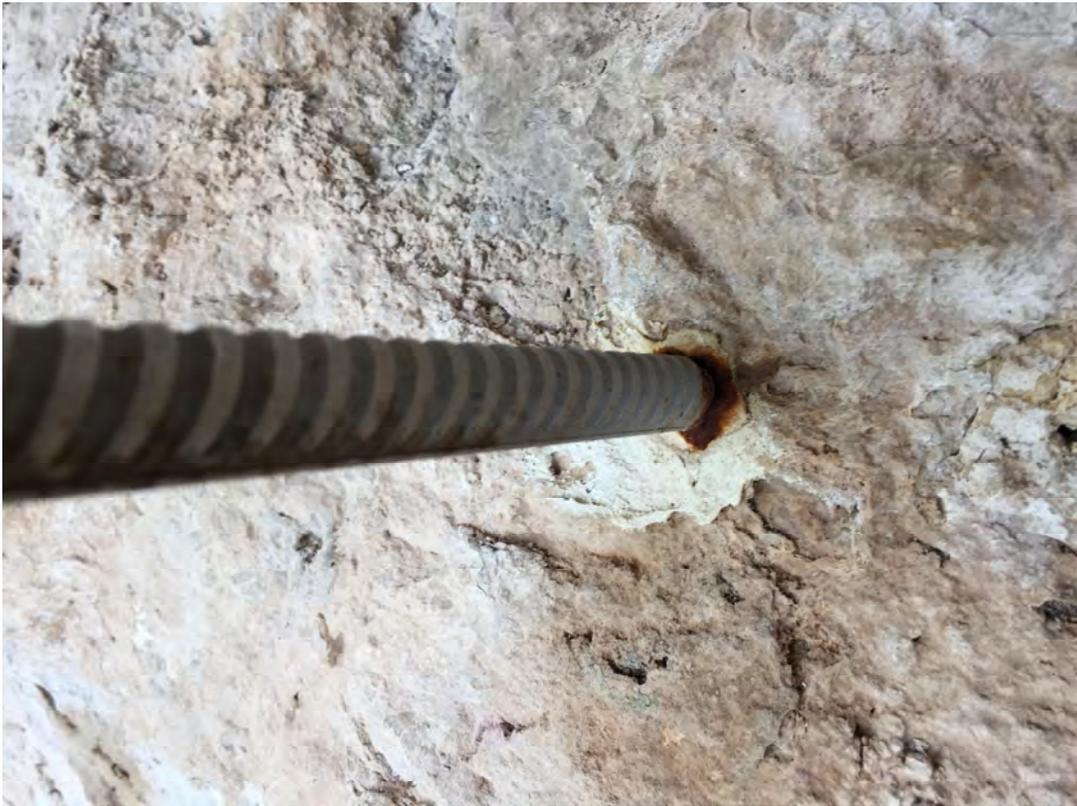
Enorme corona color marrone alla base della barra

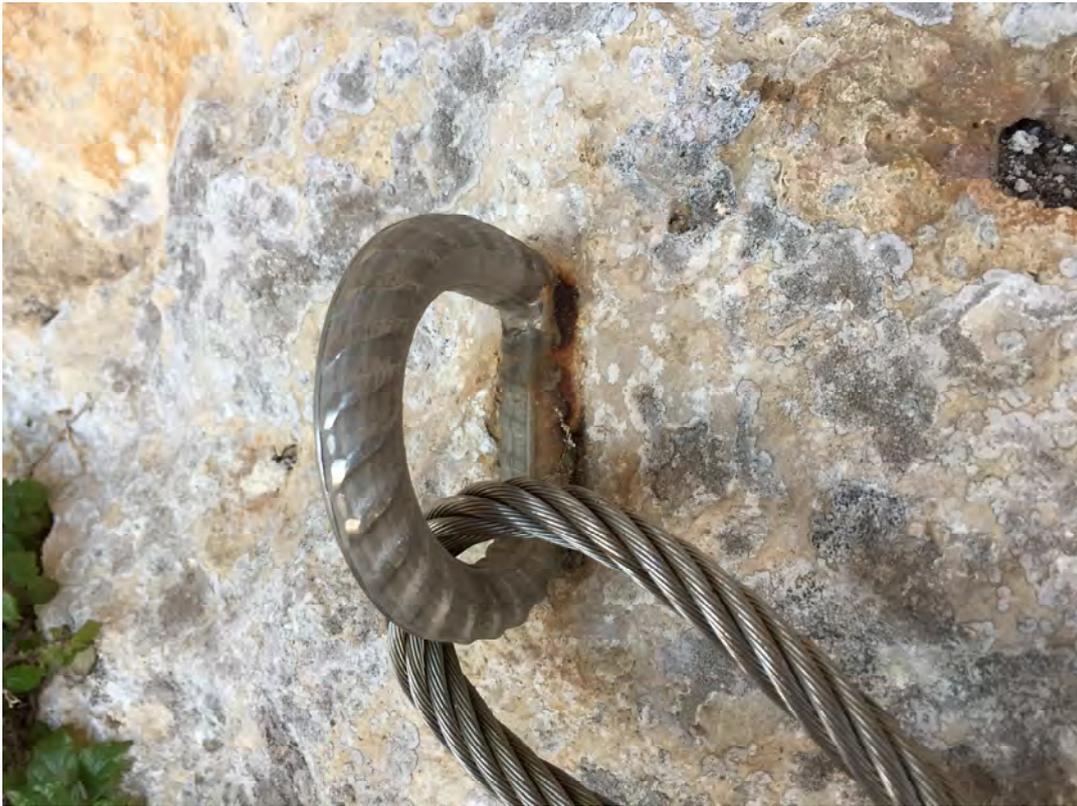
Base della barra intaccata dalla corrosione (manca anche la Redancia)

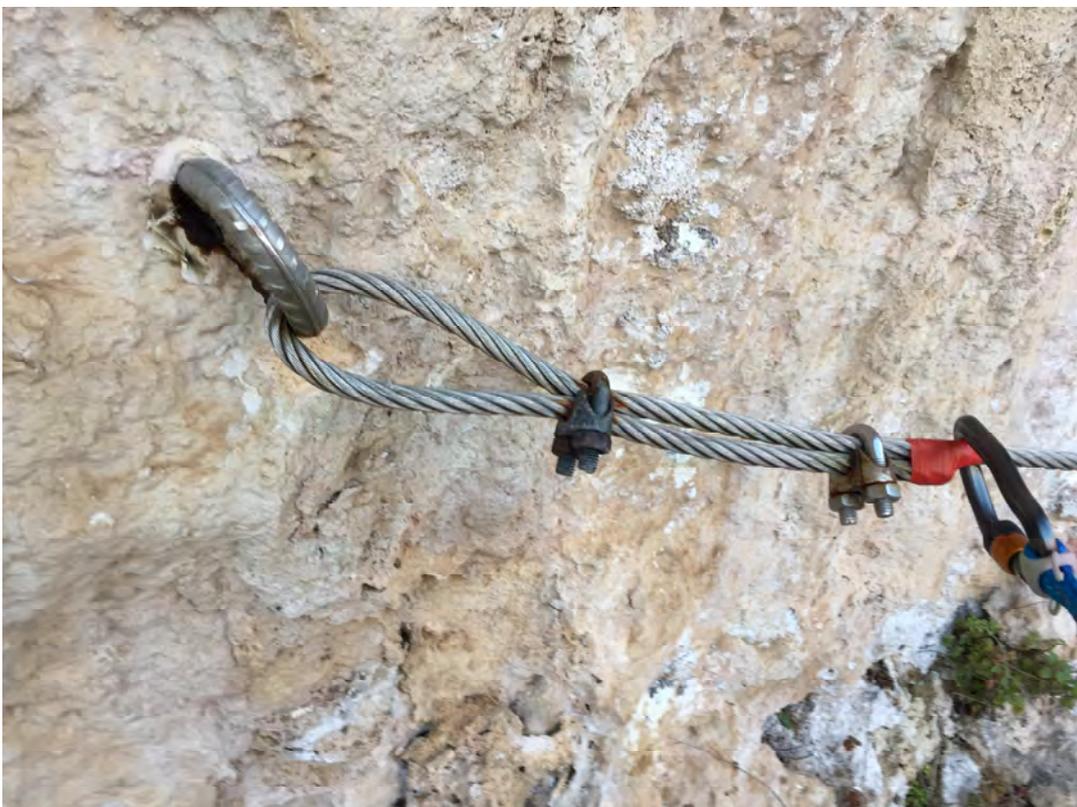
Base della barra e morsetto intaccati dalla corrosione (manca anche la Redancia ed i morsetti sono rovesci)

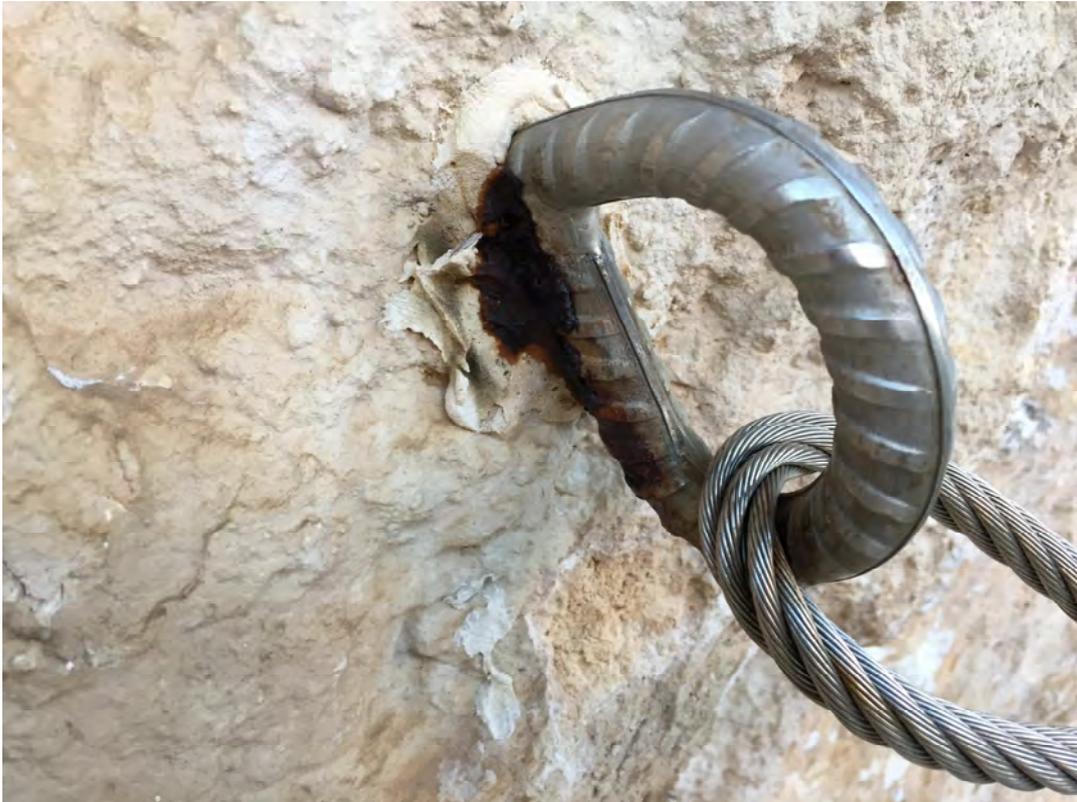
Base della barra intaccata decisamente dalla corrosione (manca anche la Redancia)
