Relazione sulla perizia eseguita per conto del Collegio Nazionale delle Guide Alpine Italiane sulle opere denominate: "Via ferrata del Cabiròl" di Capo Caccia (SS) e "Via ferrata di Giorré" di Cargeghe (SS).

VIA FERRATA DEL CABIROL - CAPO CACCIA (SS) - 16 dicembre 2017

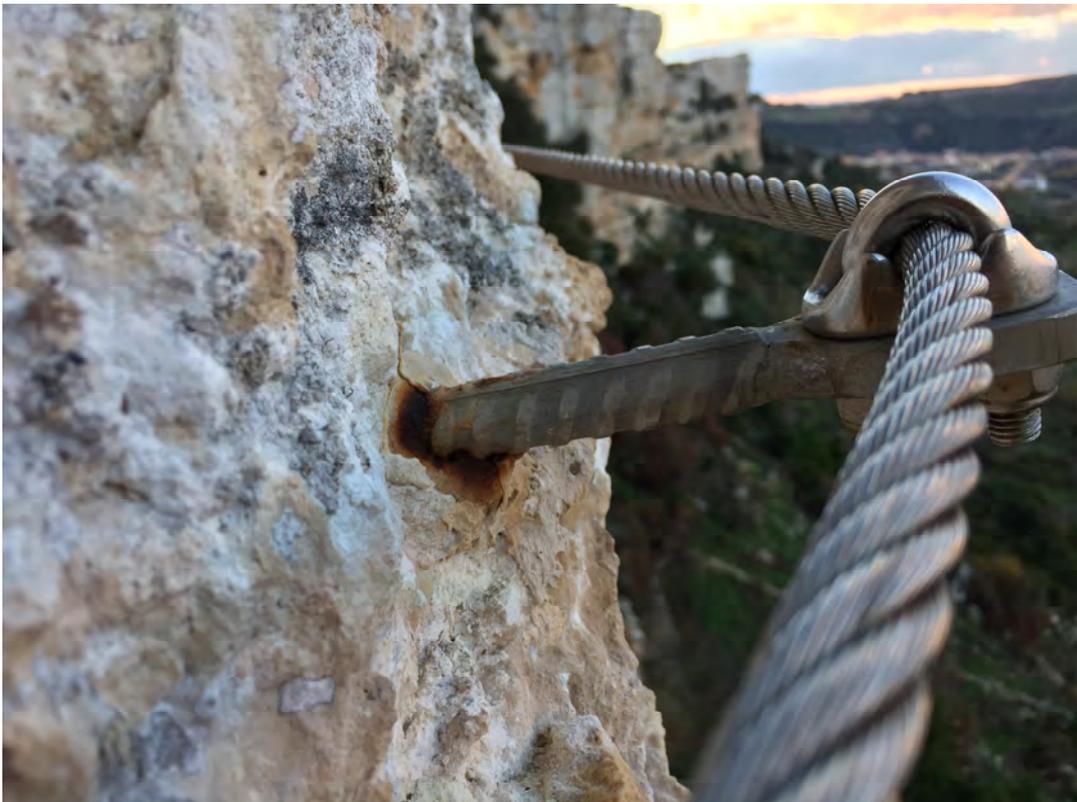
Base della barra intaccata dalla corrosione

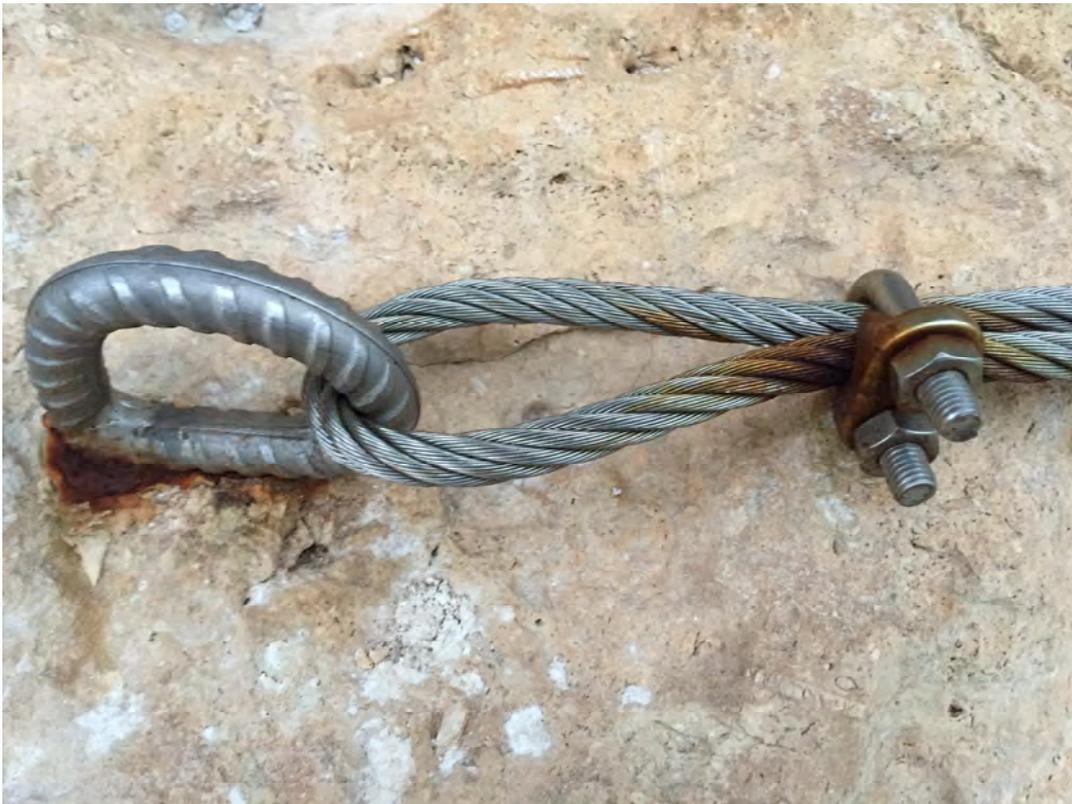
Base della barra e morsetto molto deteriorata (manca anche la Redancia)

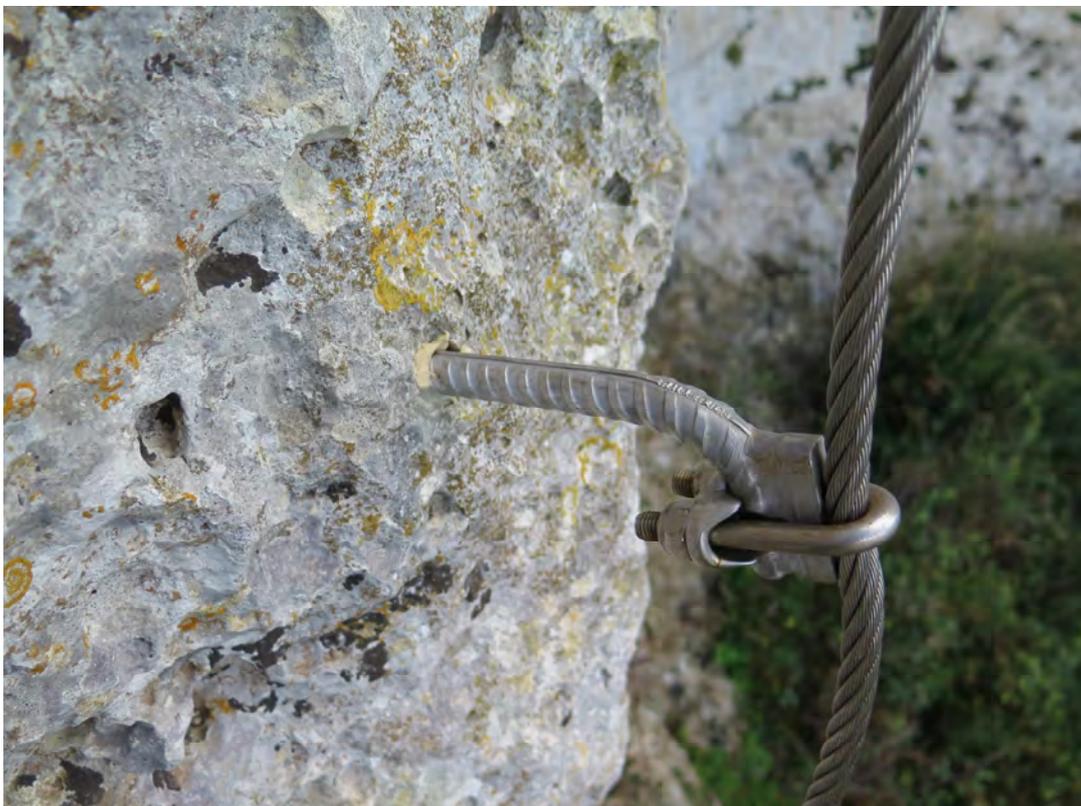
La barra metallica non è completamente avvolta dall'ancorante chimico
con perdita di resistenza della connessione

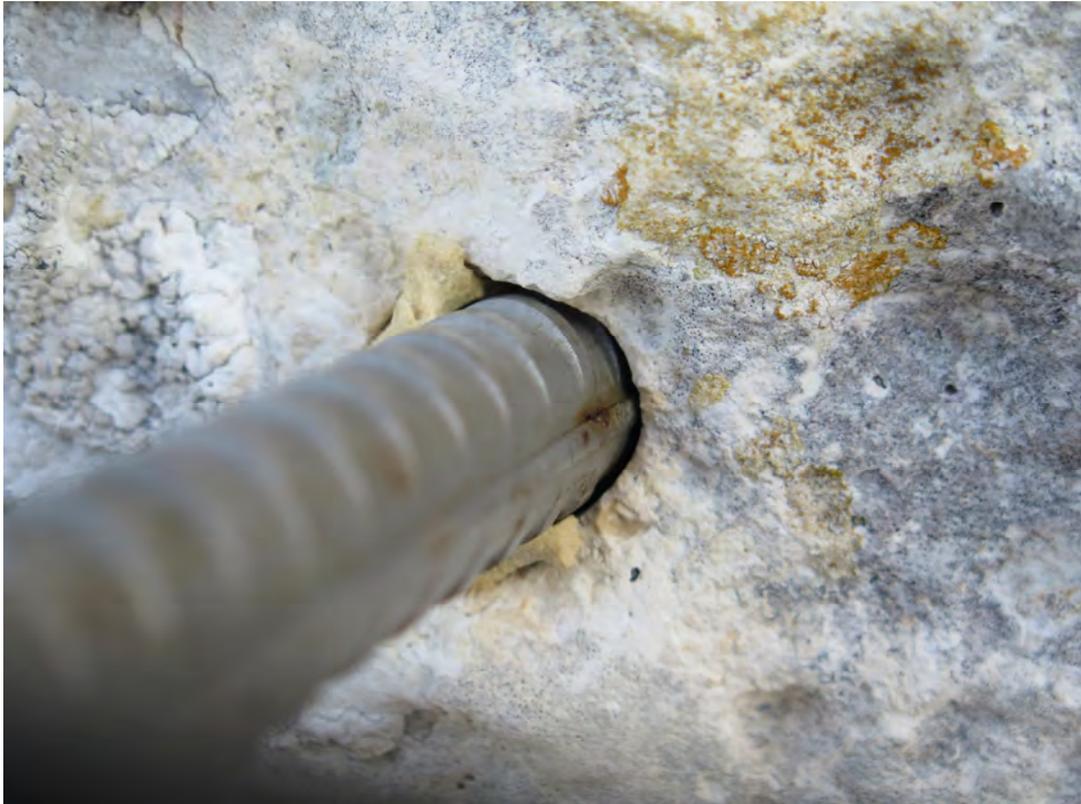
Dettaglio della mancanza di ancorante chimico attorno al gambo della barra metallica.
La resistenza della connessione diminuisce sensibilmente.

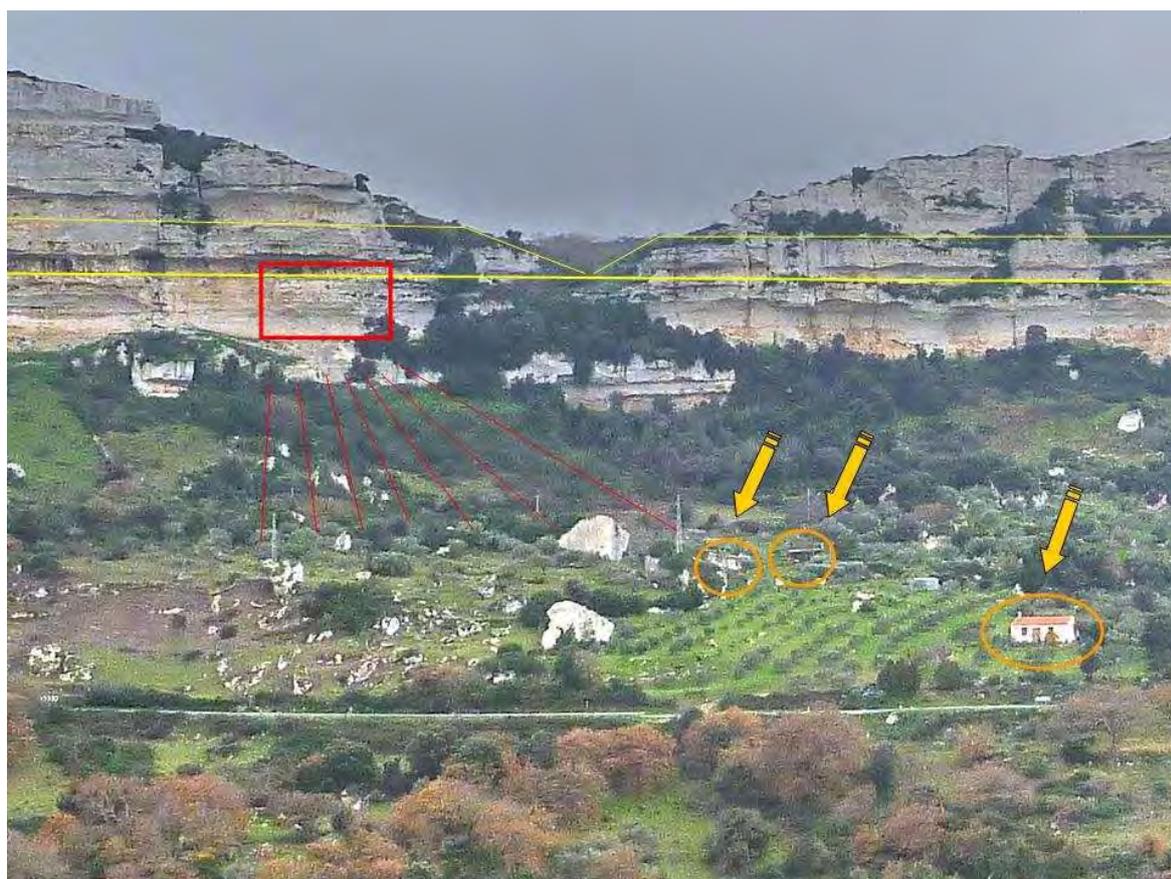
Di seguito un immagine in cui è evidenziato in giallo il percorso “via ferrata Giorrè”, le case sottostanti (frecche e cerchi arancioni) e il blocco roccioso a rischio (rettangolo rosso).

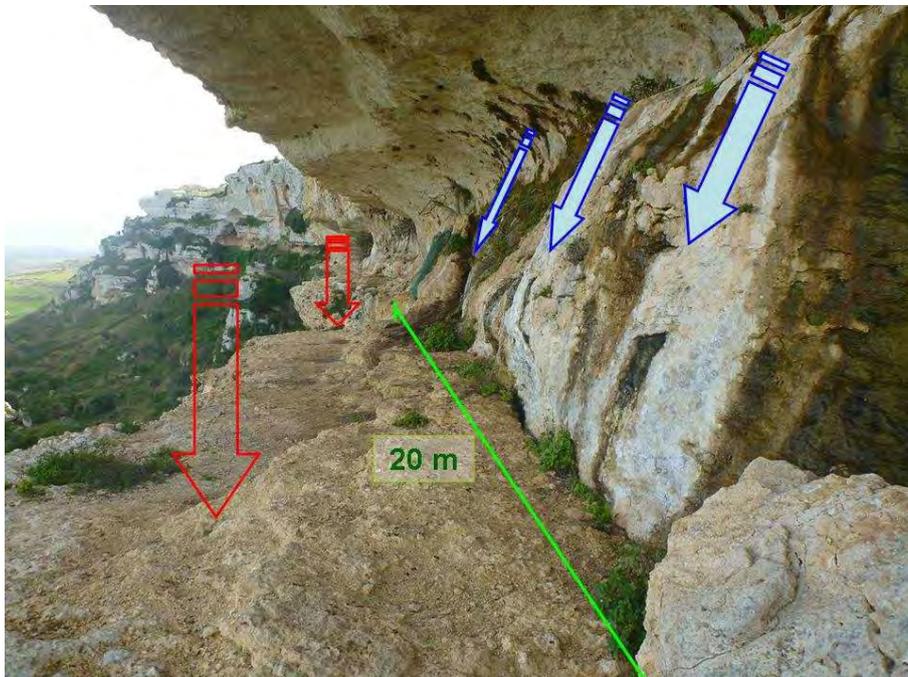
Fig. 11 Giorre, parte Sommitale del **blocco a rischio molto elevato di frana**, sono visibili le percolazioni idriche (frecche azzurre) provenienti dallo strato permeabile e come vanno ad infiltrarsi nella frattura di 20 m che lo delimita in tutta la sua lunghezza

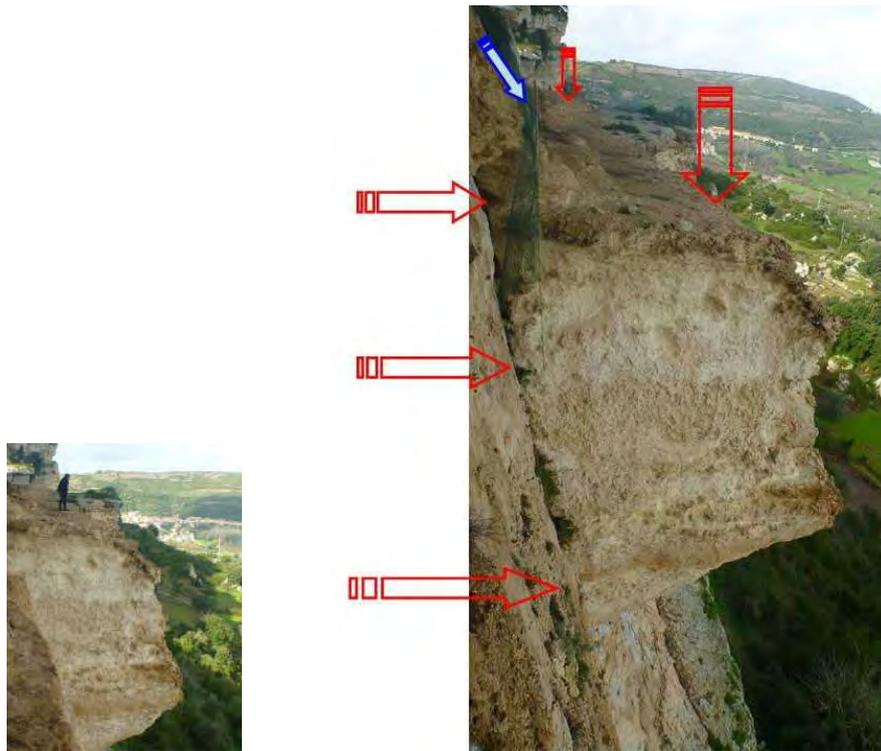
Fig. 12 Giorre, lato orientale del **blocco a rischio molto elevato di frana** in cui è visibile la fratturazione verticale; le frecce in azzurro indicano le infiltrazioni idriche nella frattura sommitale del blocco

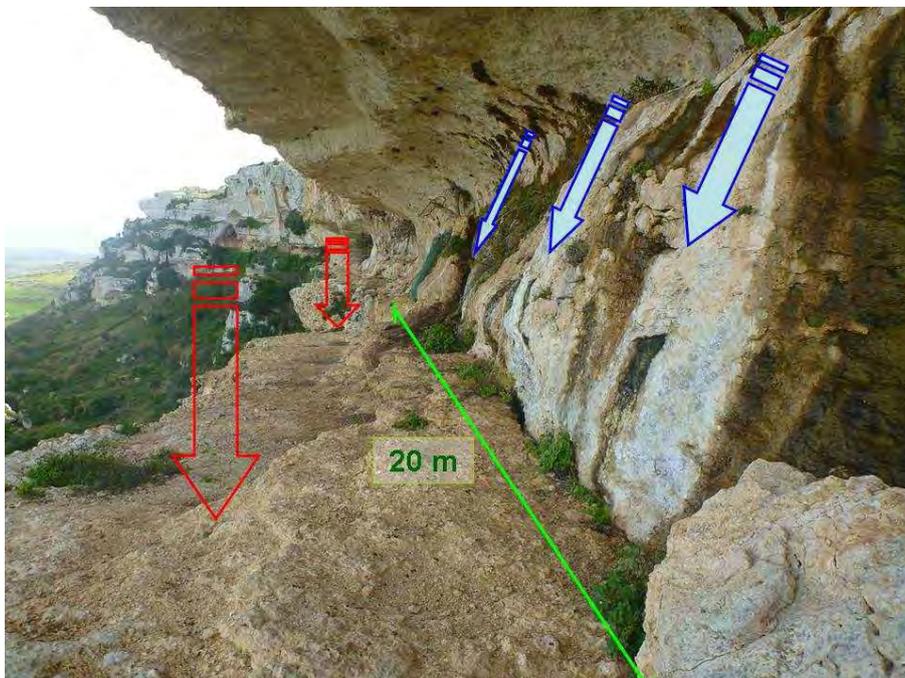
Giorrè, parte Sommitale del **blocco a rischio molto elevato di frana**, sono visibili le percolazioni idriche (freccie azzurre) provenienti dallo strato permeabile e come vanno ad infiltrarsi nella frattura di 20 m che lo delimita in tutta la sua lunghezza

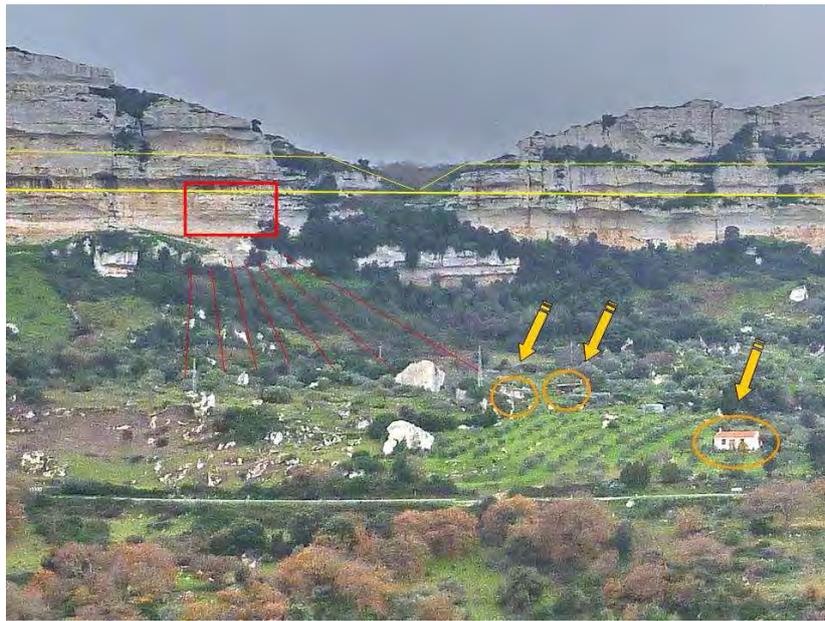
Di seguito un immagine in cui è evidenziato in giallo il percorso “via ferrata Giorrè”, le case sottostanti (frece e cerchi arancioni) e il blocco roccioso a rischio (rettangolo rosso).

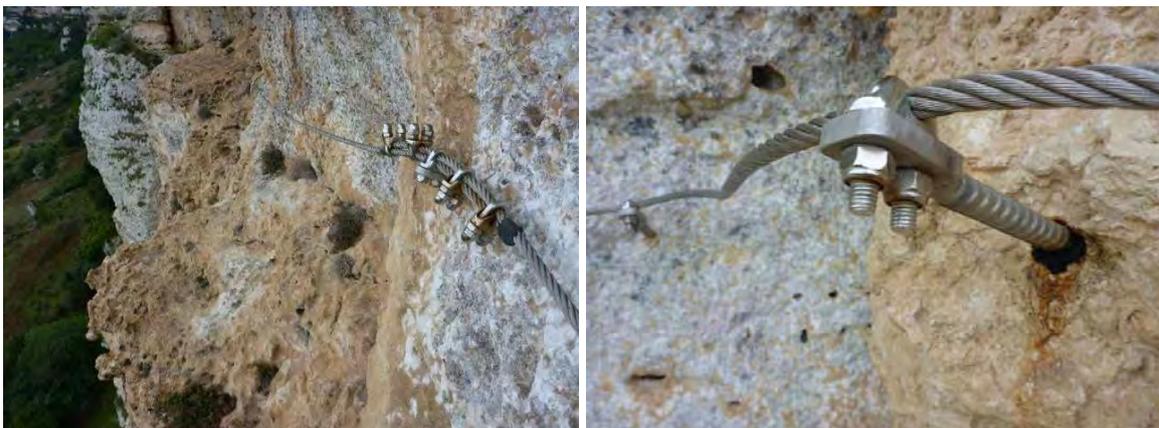
Uno dei collegamenti del cavo in un tratto verticale e ancora uno dei distanziatori con segni di corrosione alla base
