Relazione sulla perizia eseguita per conto del Collegio Nazionale delle Guide Alpine Italiane sulle opere denominate: "Via ferrata del Cabiròl" di Capo Caccia (SS) e "Via ferrata di Giorré" di Cargeghe (SS).

VIA FERRATA DEL CABIROL - CAPO CACCIA (SS) - 16 dicembre 2017

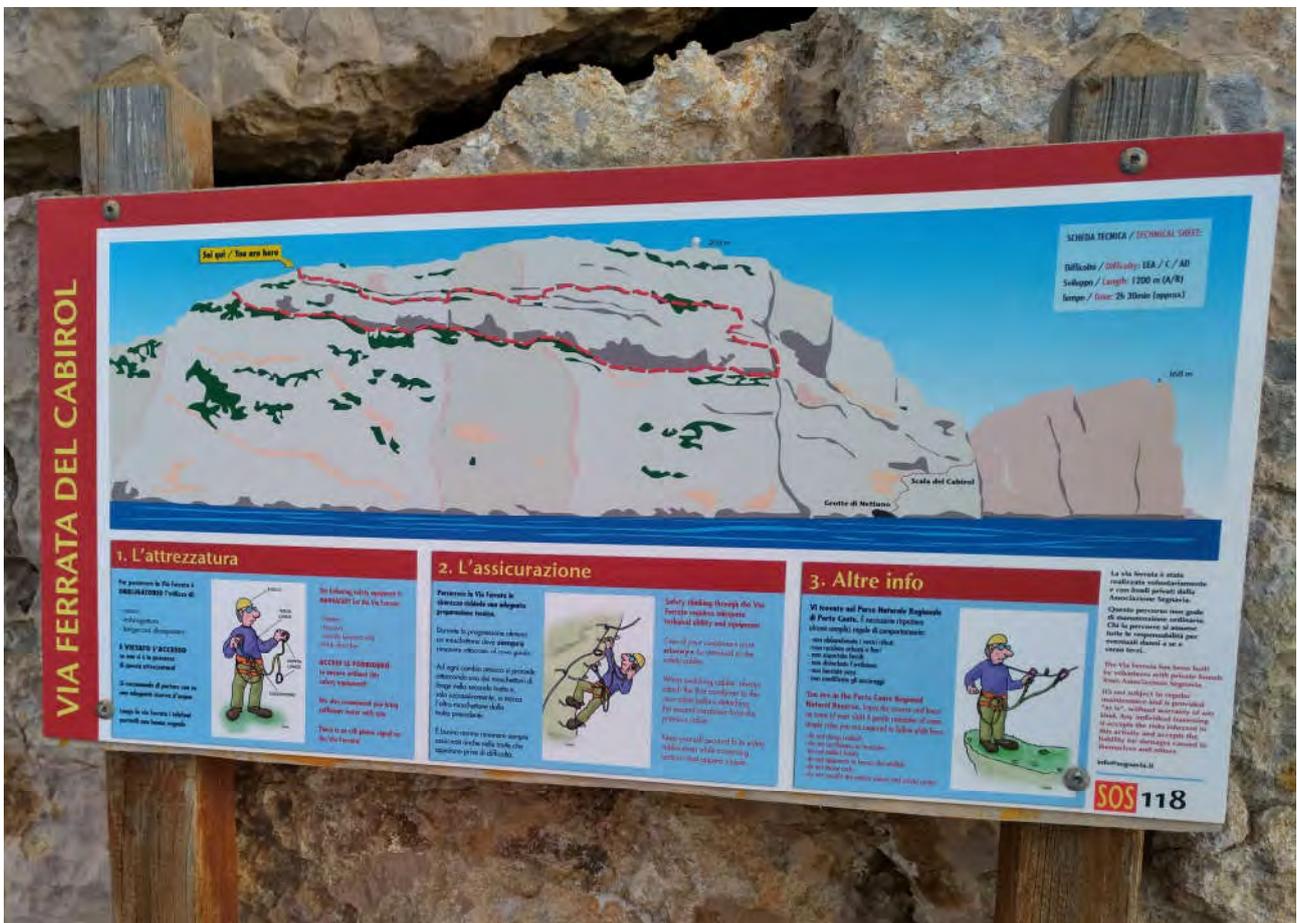
Foto 1: Cartello indicatore dell'itinerario posto al suo inizio

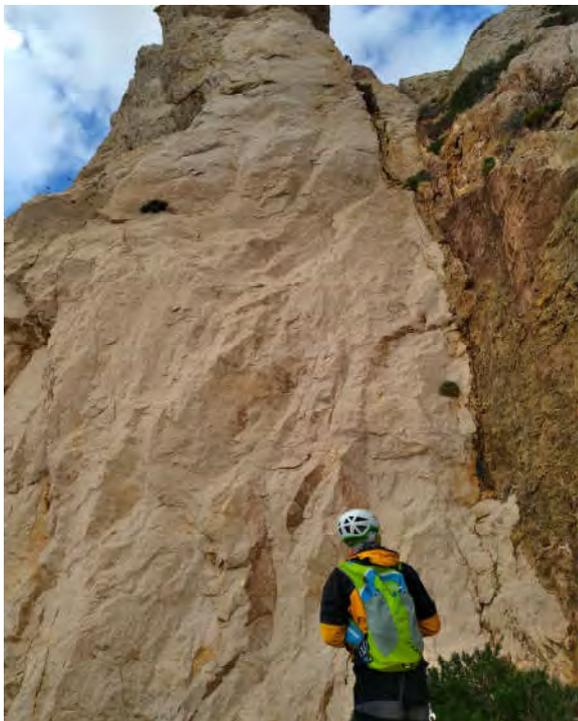
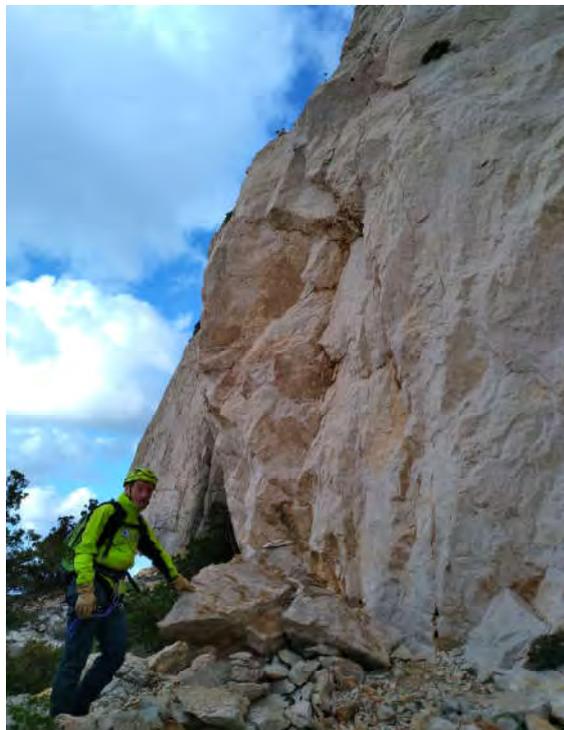
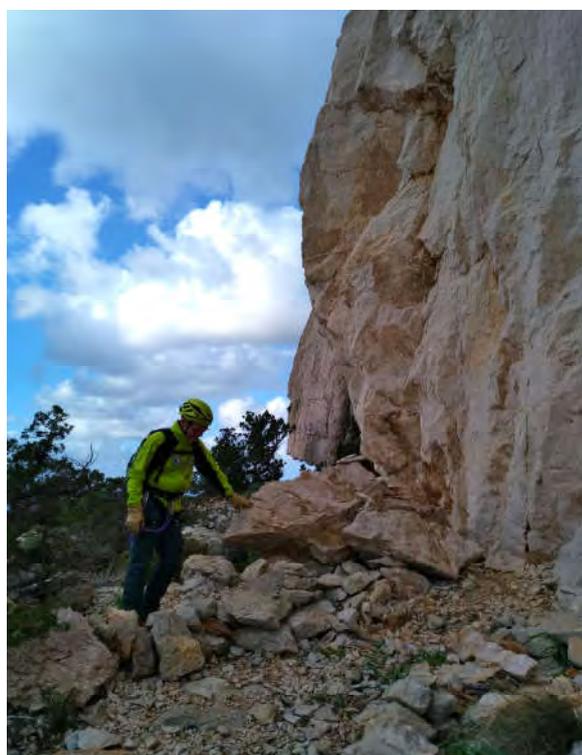
sud, ed indirizzanti ad una rampa, la quale conduce ad una cengia inframezzata da muretti verticali che si segue in direzione nord. Ad un salto di alcuni metri si scende ad una cengia sottostante la quale poi si segue verso nord fino alla sua fine. Si traversa in esposizione massima una parete e si continua lungo cenge e rampe fino ad uscire sulla sommità del promontorio attraverso un breve caminetto, sottopassando poco prima, una zona franata con evidenti massi anche di medie e grandi dimensioni, posati al suolo. **(Foto 2-3-4)**

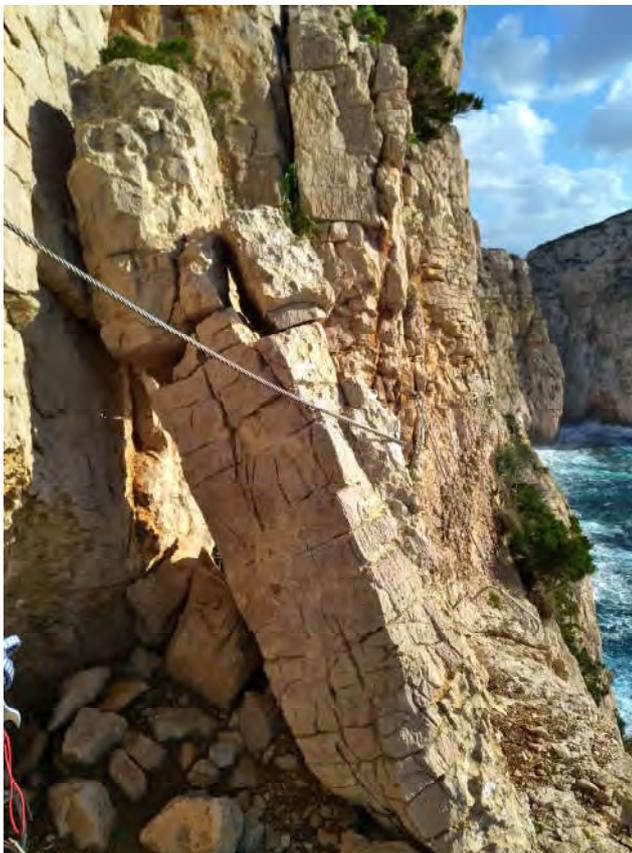
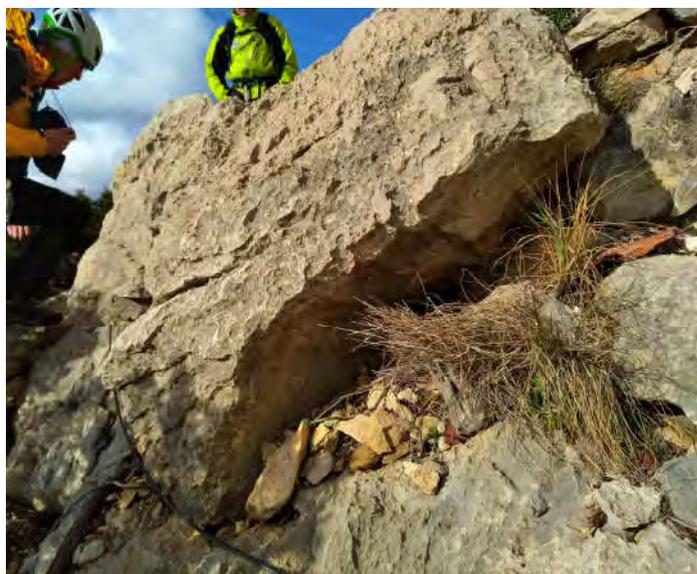
L'itinerario è spesso sovrastato da evidenti zone franose con pilastri sospesi alti alcuni metri, lame sospese e zone con grossi blocchi non solidificati. Alcuni spuntoni e lastre poggiate risultano

evidentemente su piani d'appoggio favorevoli lo scivolamento, per i quali non appare possibile la messa in sicurezza o il disgiungimento se non con operazioni complesse. In alcuni casi come evidenziato dai filmati allegati le masse rocciose pericolanti si muovono manualmente ovvero con sforzo minimale e senza bisogno di leve di supporto (Palanchini). **(Foto e video anche in perizia tecnica)**. In più occasioni, le corde metalliche di sicurezza e progressione orlano e vanno ad impattare su alcune delle suddette strutture pericolanti. **(Foto 5-6)**

FOTO 5 E 6: DUE ESEMPI DI BLOCCHI INSTABILI

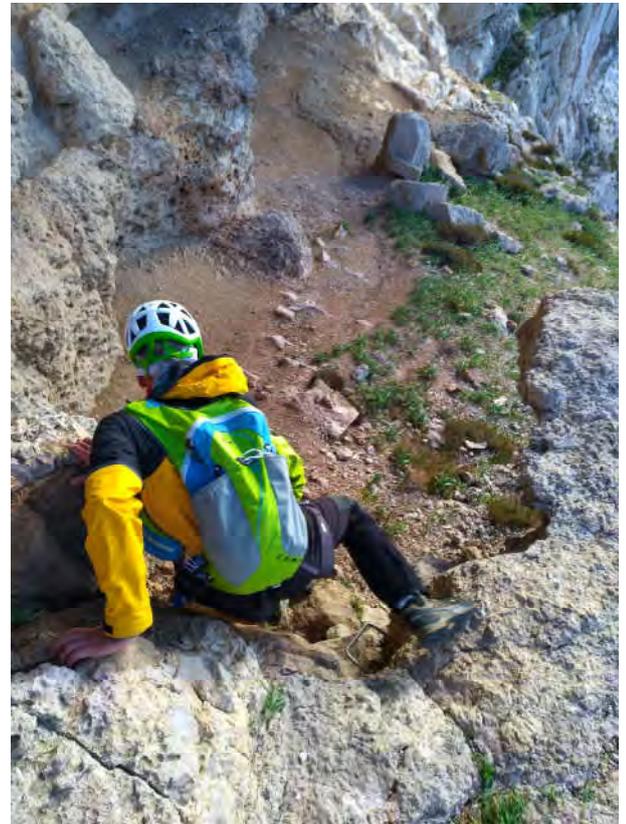
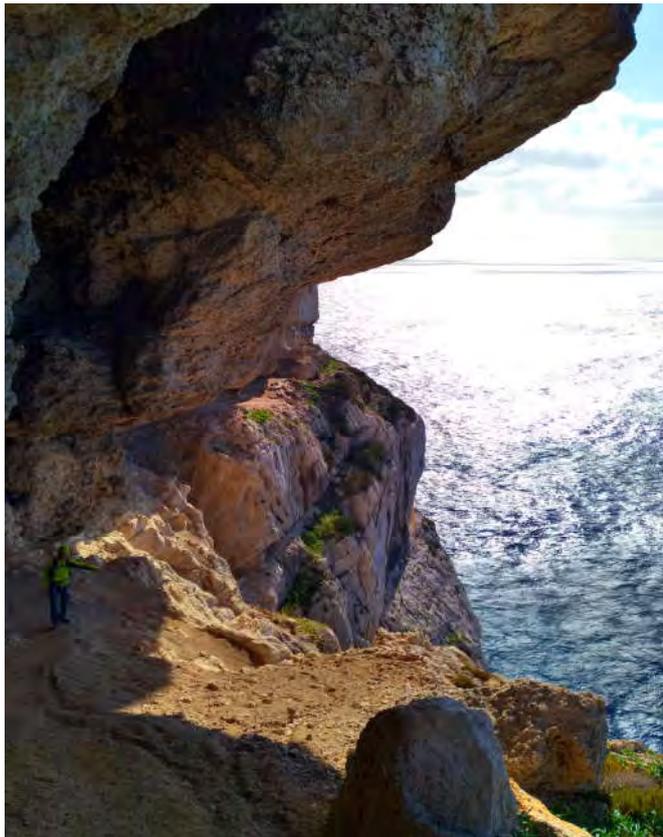
In diversi casi si notano alla base di zone friabili, diversi detriti scaricati dalla zona soprastante ed interessanti il percorso.

**LUNGI TRATTI SPROTETTI E DETRITO
ANCHE DI DIMENSIONI PIUTTOSTO GROSSE**

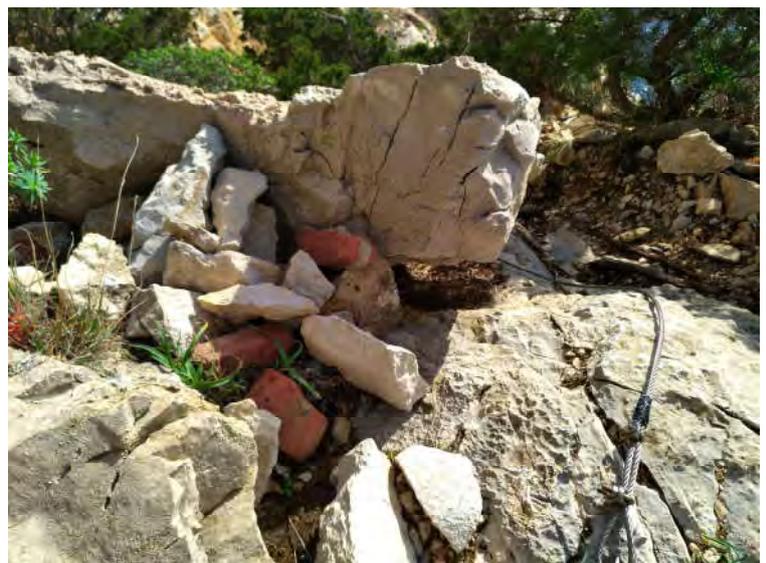
Foto 10

I detriti presenti nella zona soprastante creano forti possibilità di rischi connessi alla caduta di sassi nella parte inferiore dell'itinerario. **(Foto: 10)**

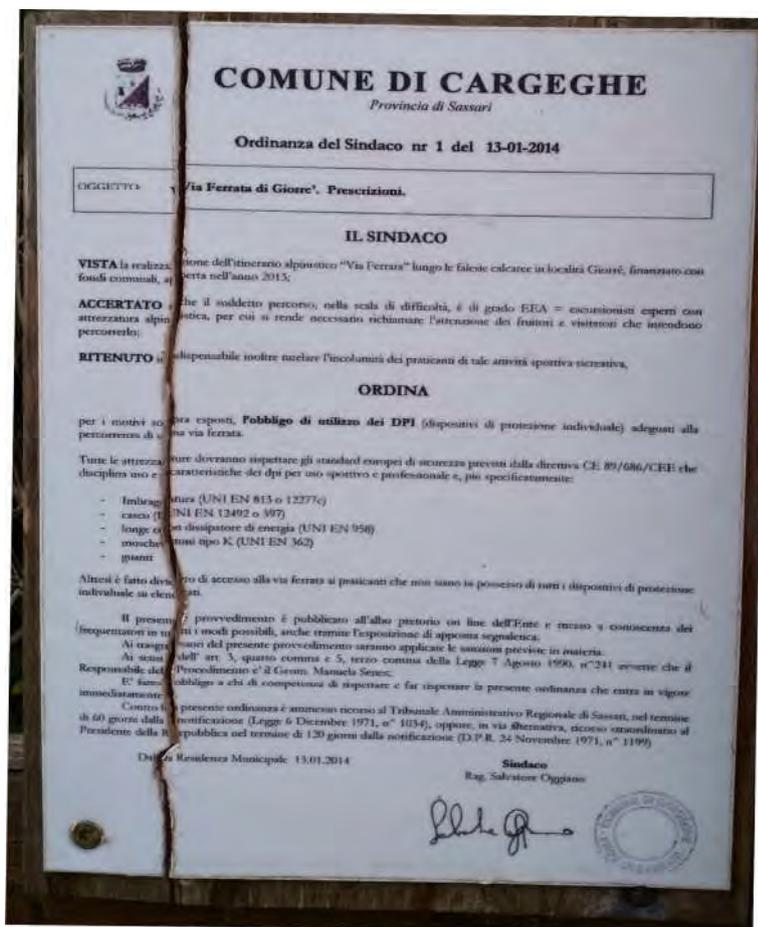
Foto 1

Un'ordinanza del Sindaco esposta alla base della suddetta tabella fotografica, obbliga all'utilizzo di D.P.I. con relative norme EN. **(Foto 1)**

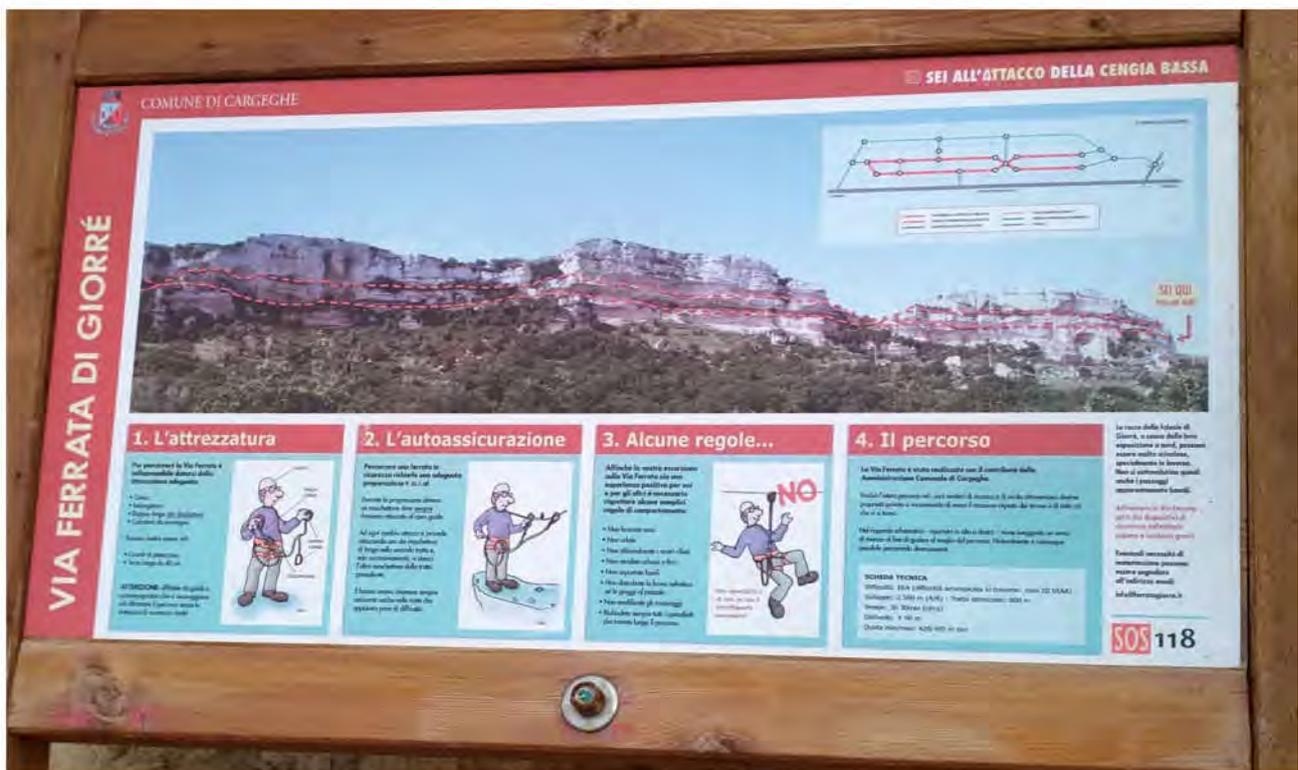
FOTO 2

Si risale il sentiero che parte dalla tabella raggiungendo le rocce (seconda tabella - Foto 2) dove in prossimità di una concavità iniziano le corde metalliche.

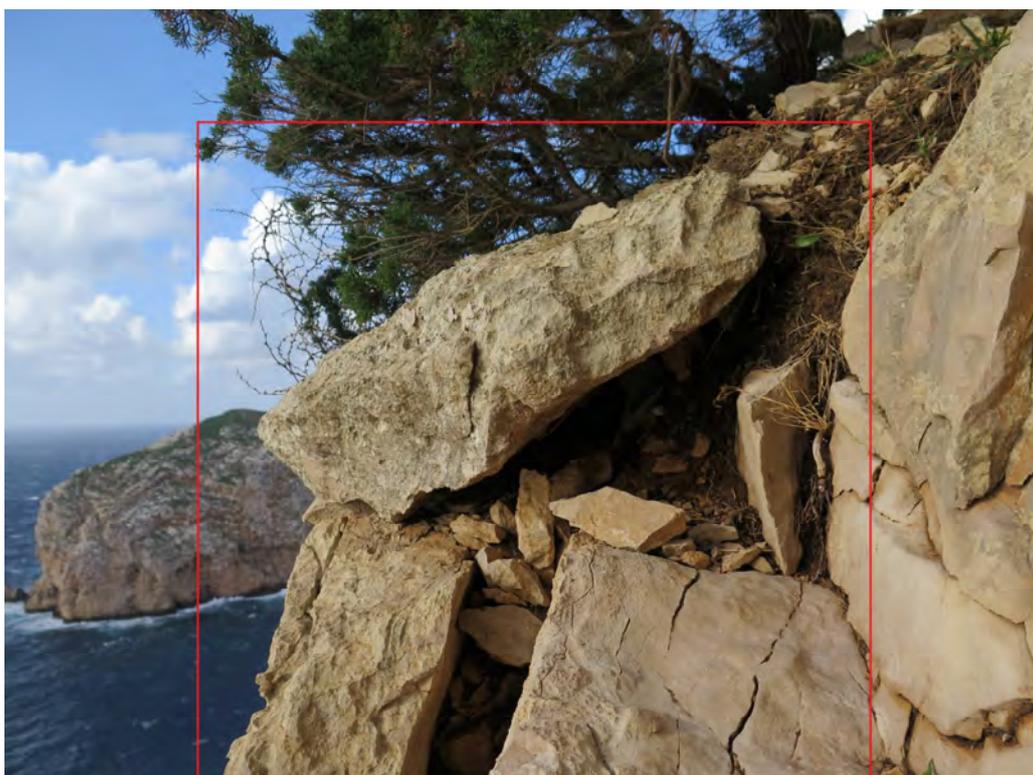
Castello mobile con una sola mano, soggetto all'azione disagregatrice dell'apparato radicale della pianta vicina. Anche in questo caso la caduta interesserebbe la parte sottostante della ferrata.

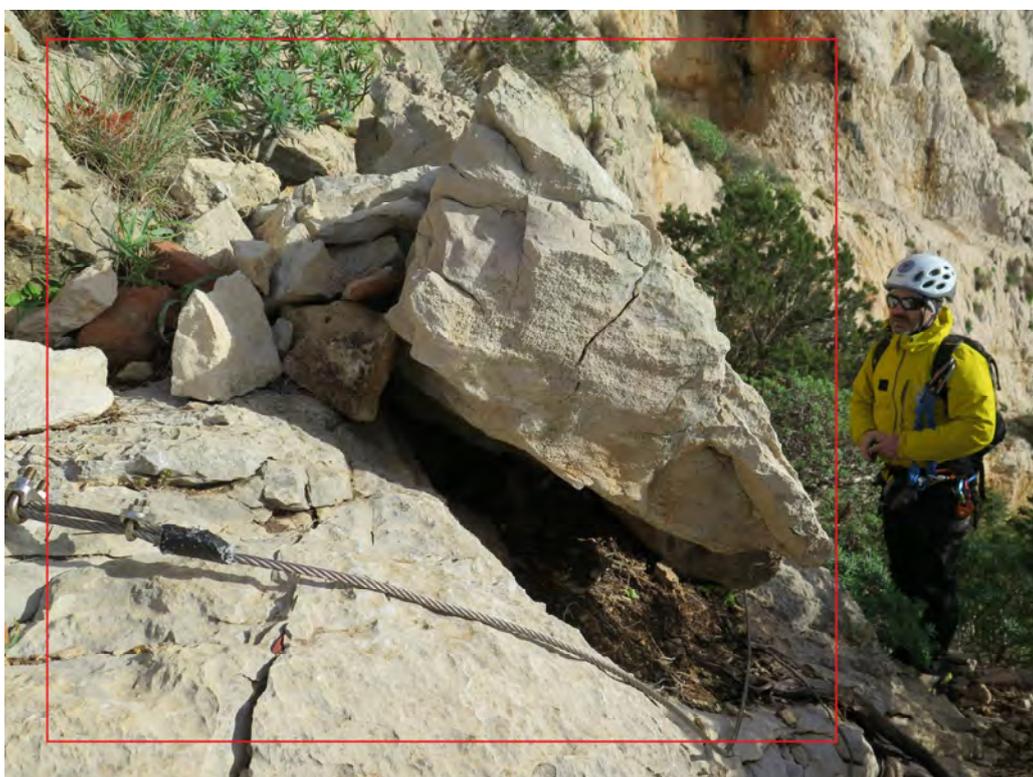
Scaglia in franapoggio. Il cavo di sicurezza passa sotto il blocco roccioso. Anche qui la parte bassa della ferrata sarebbe interessato dal crollo

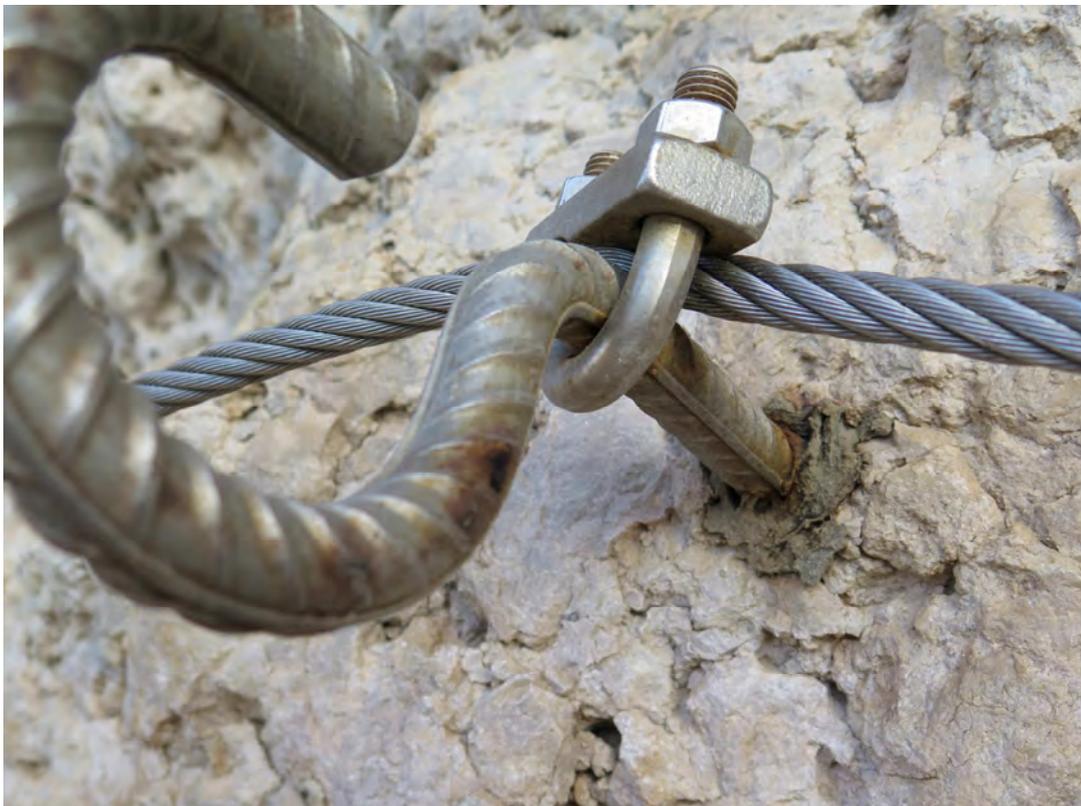
Corona attorno alla barra indice del fenomeno in atto

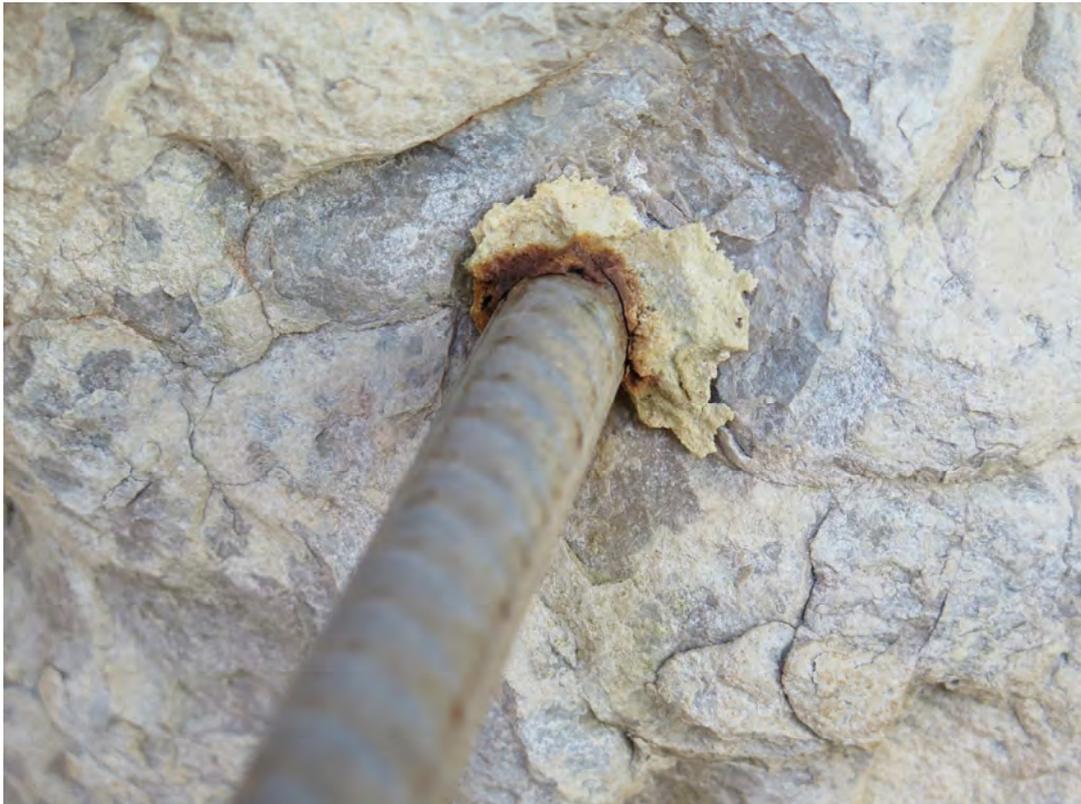
Corona attorno alla barra indice del fenomeno in atto

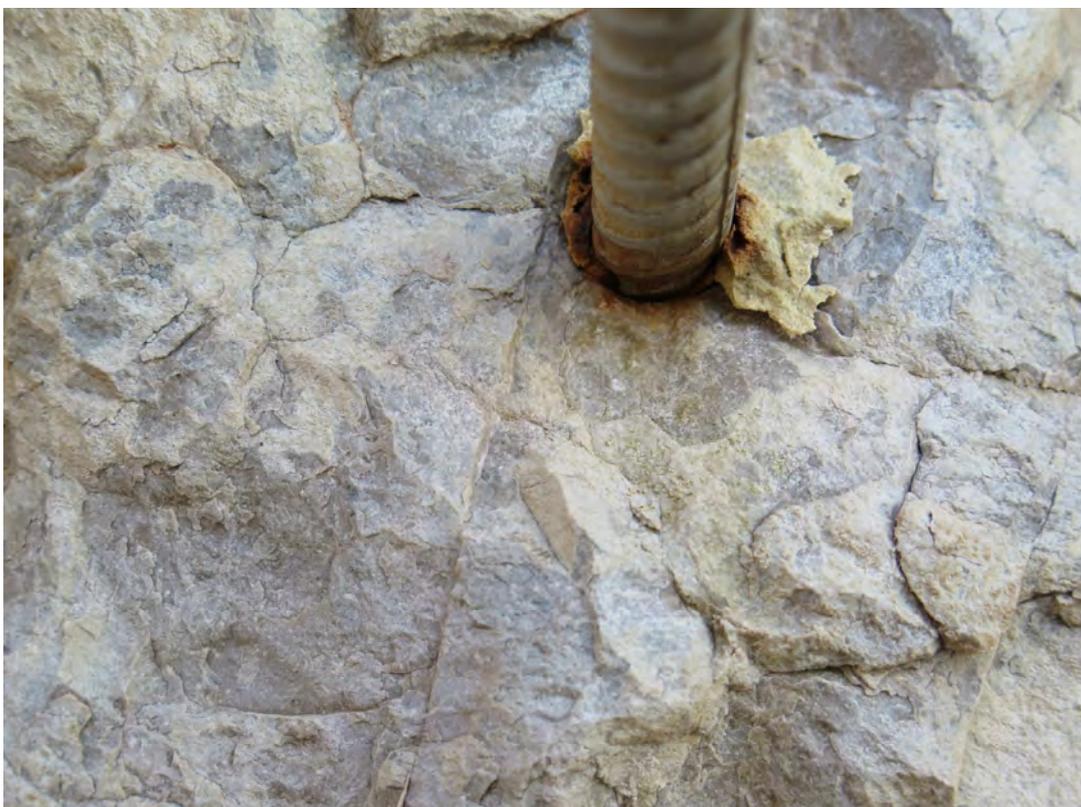
Corona attorno alla barra indice del fenomeno in atto

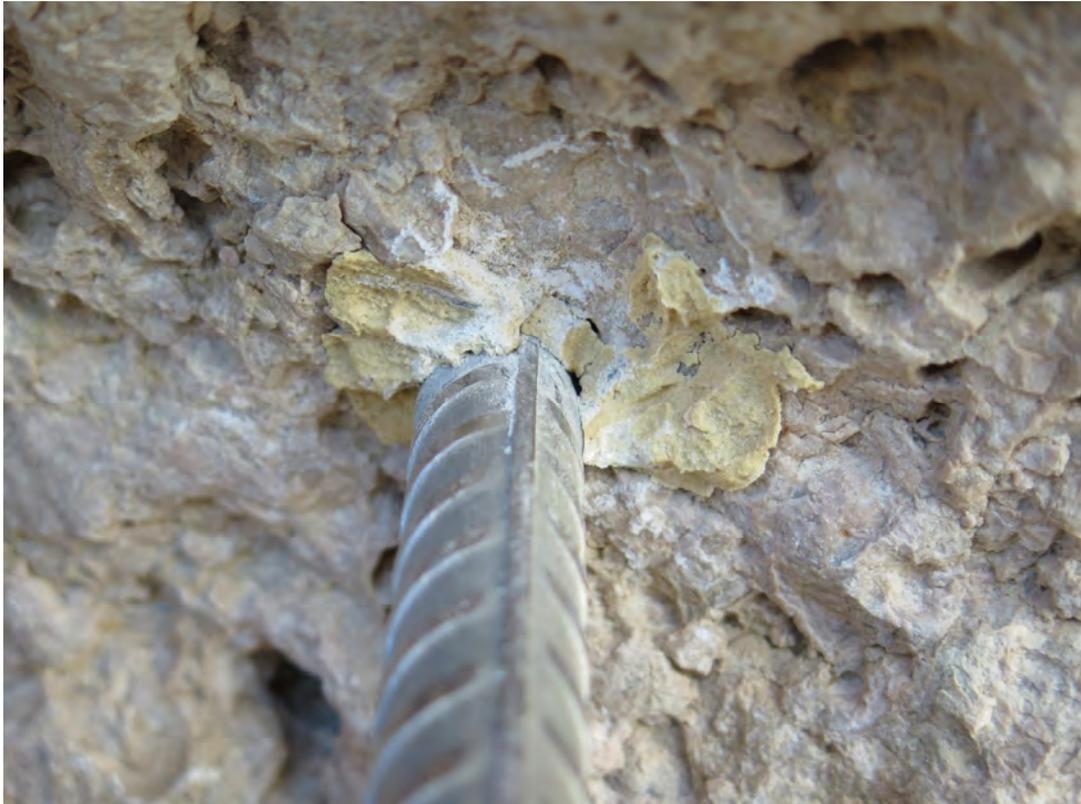
Ancoraggio resinato male con la barra di acciaio che si muove nel foro

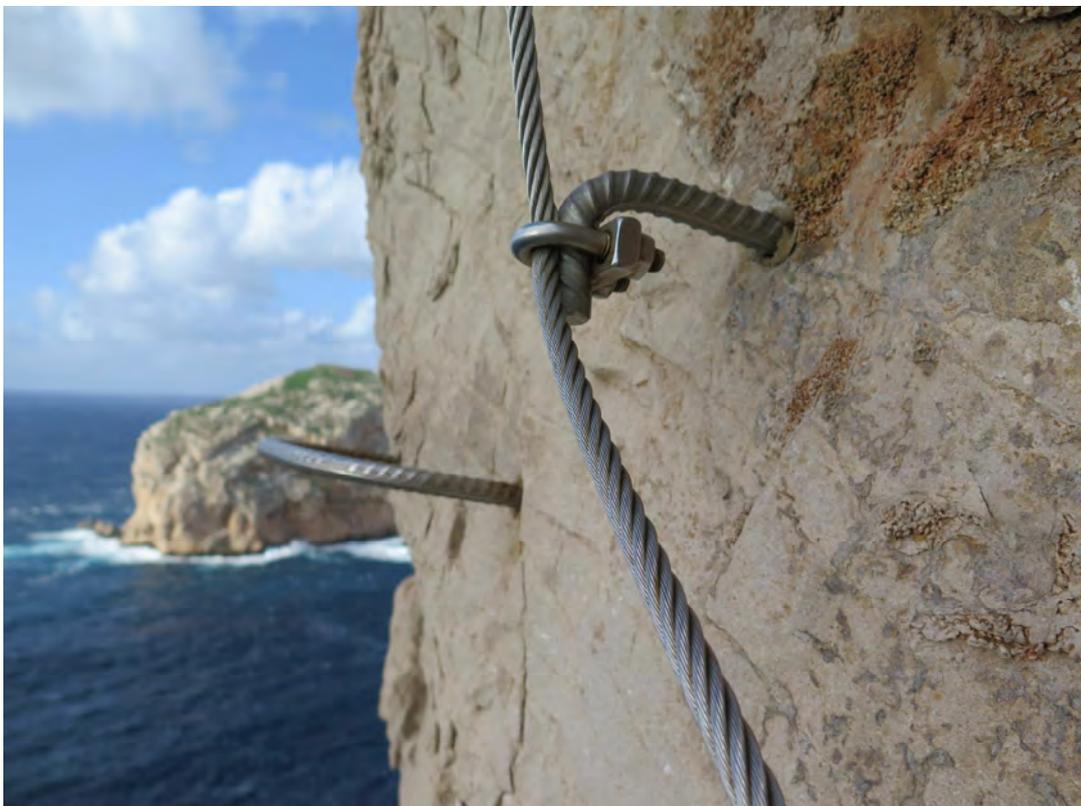
Ancoraggio artigianale resinato male con la barra di acciaio che si muove nel foro

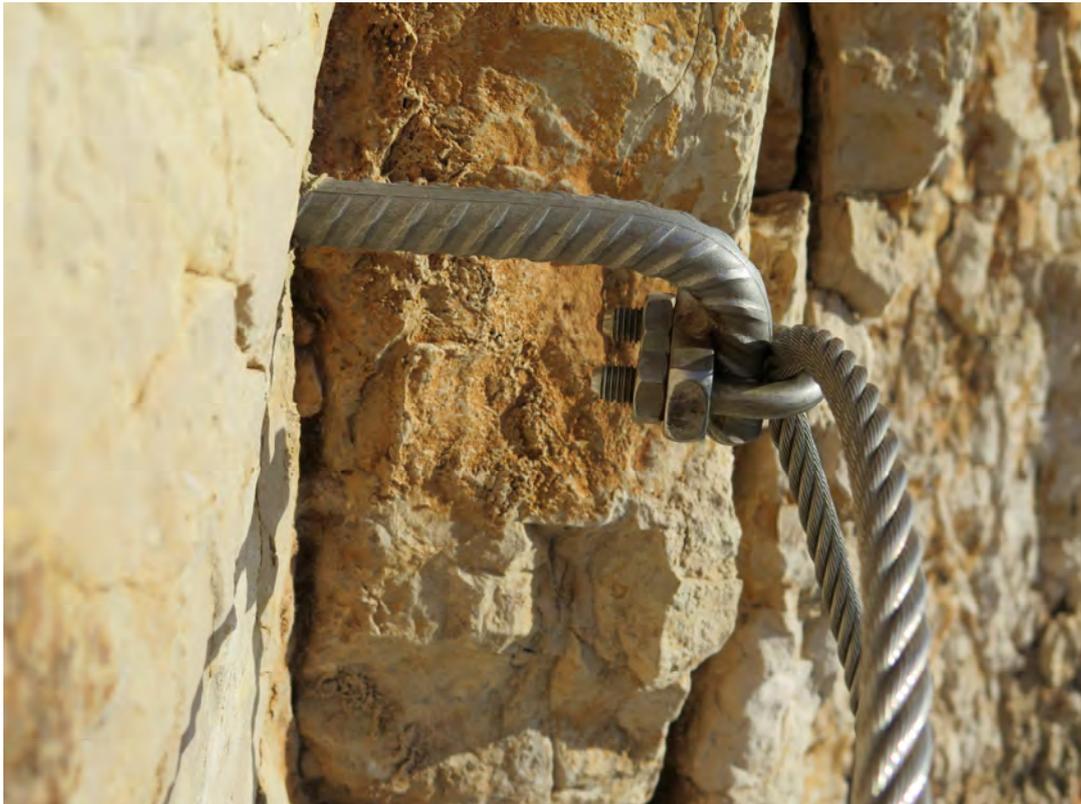
Ancoraggio non adatto alla situazione, la fune obliqua in uscita genera un momento torcente/flettente sulla barra resinata. La barra di acciaio si muove nel foro

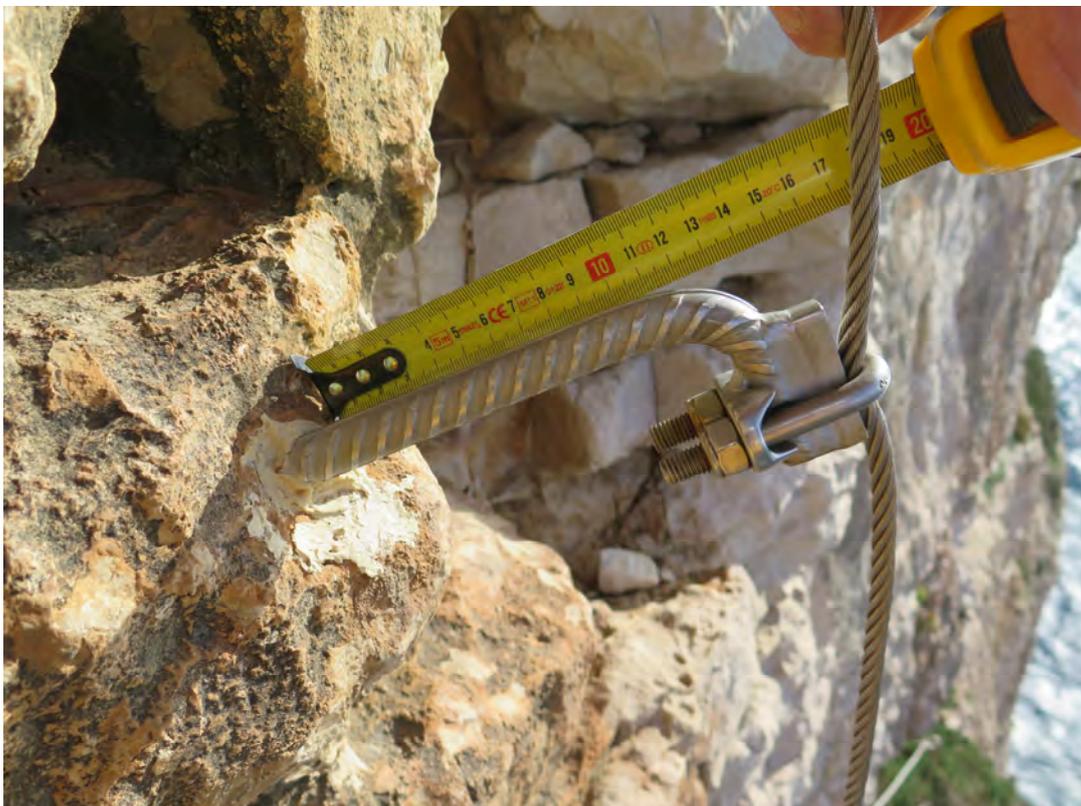
Eccessiva sporgenza del connettore dalla parete rocciosa che induce maggiori sollecitazioni di flessione sulla barra

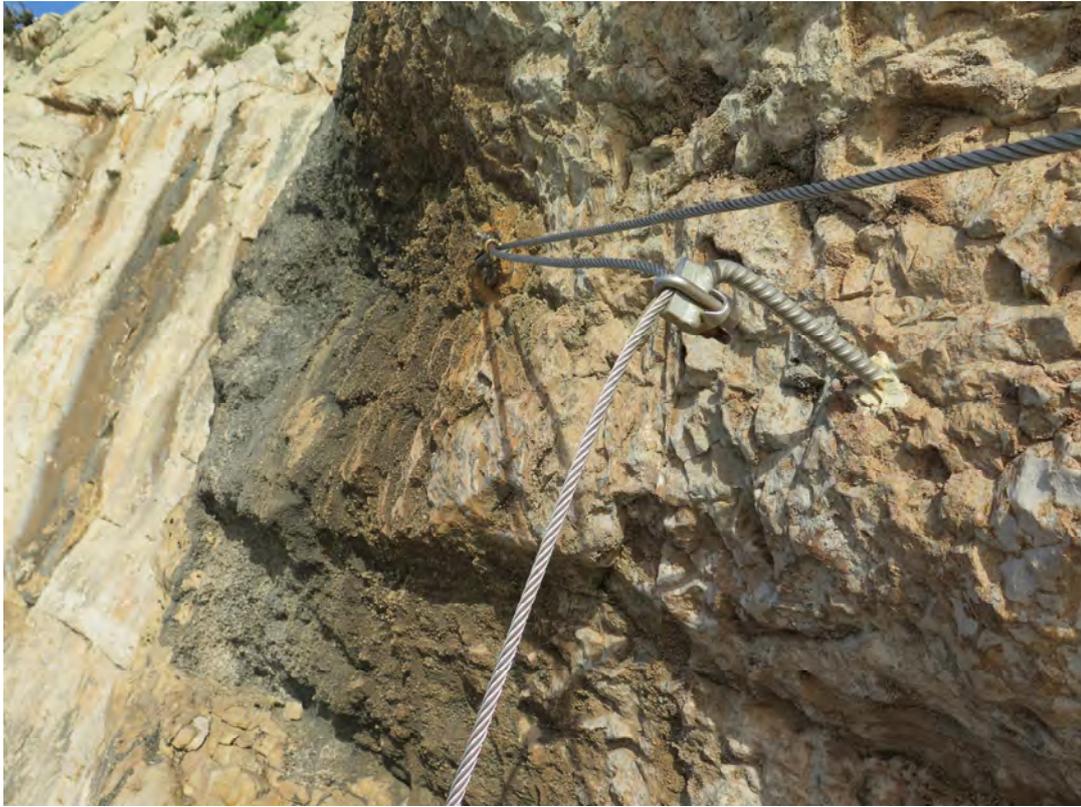
Sbagliata costruzione della linea di sicurezza

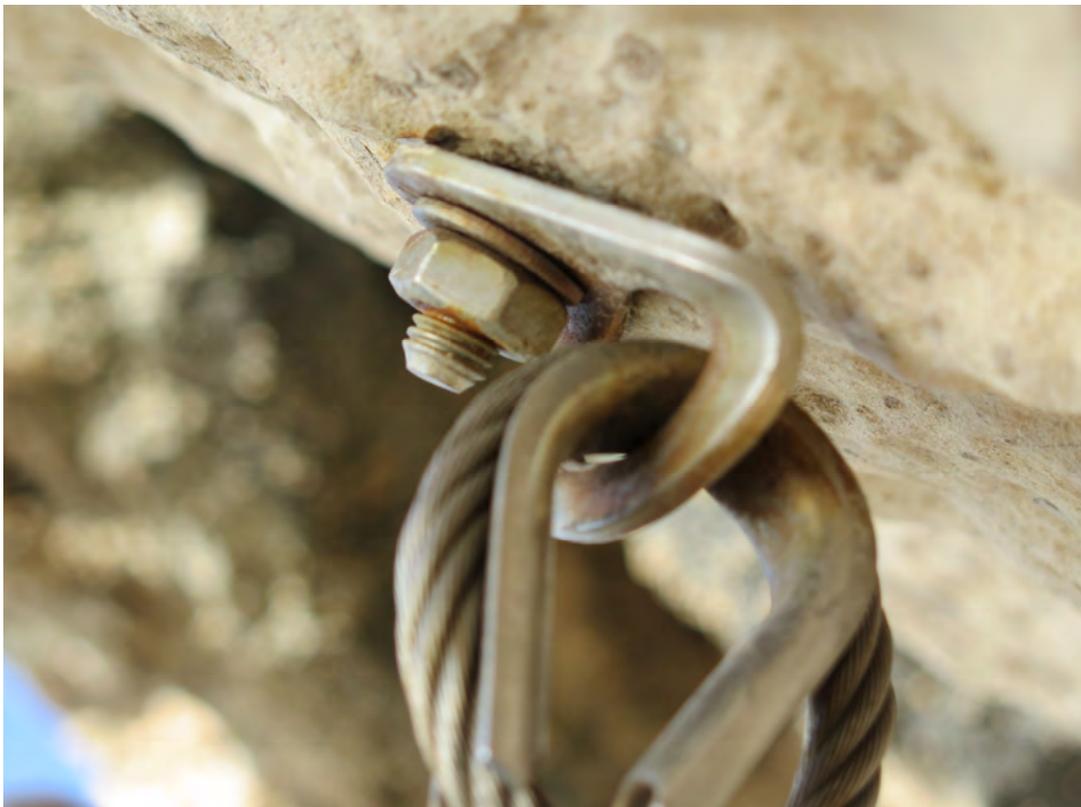
Ancoraggio posizionato in modo sbagliato, la piastrina è sollecitata a flessione

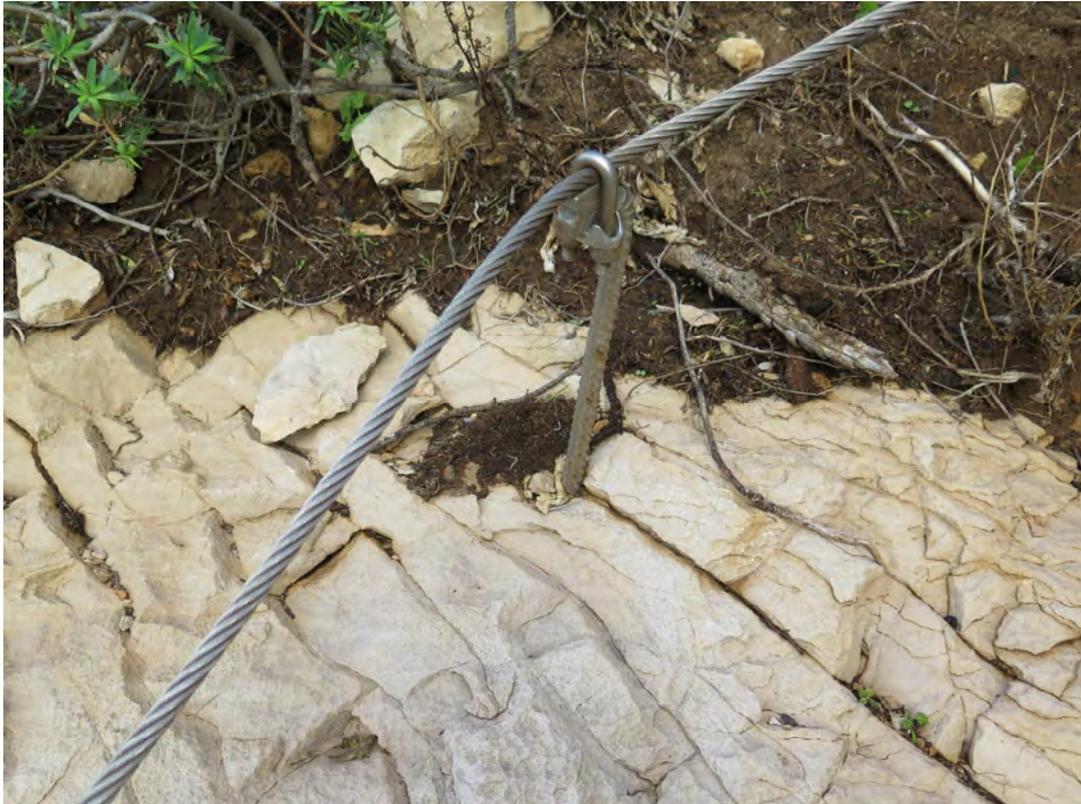
Ancoraggio inserito nel piano di separazione tra due strati di sedimentazione che determina una scarsa resistenza. Inoltre data la sporgenza eccessiva dovrebbe essere controventato

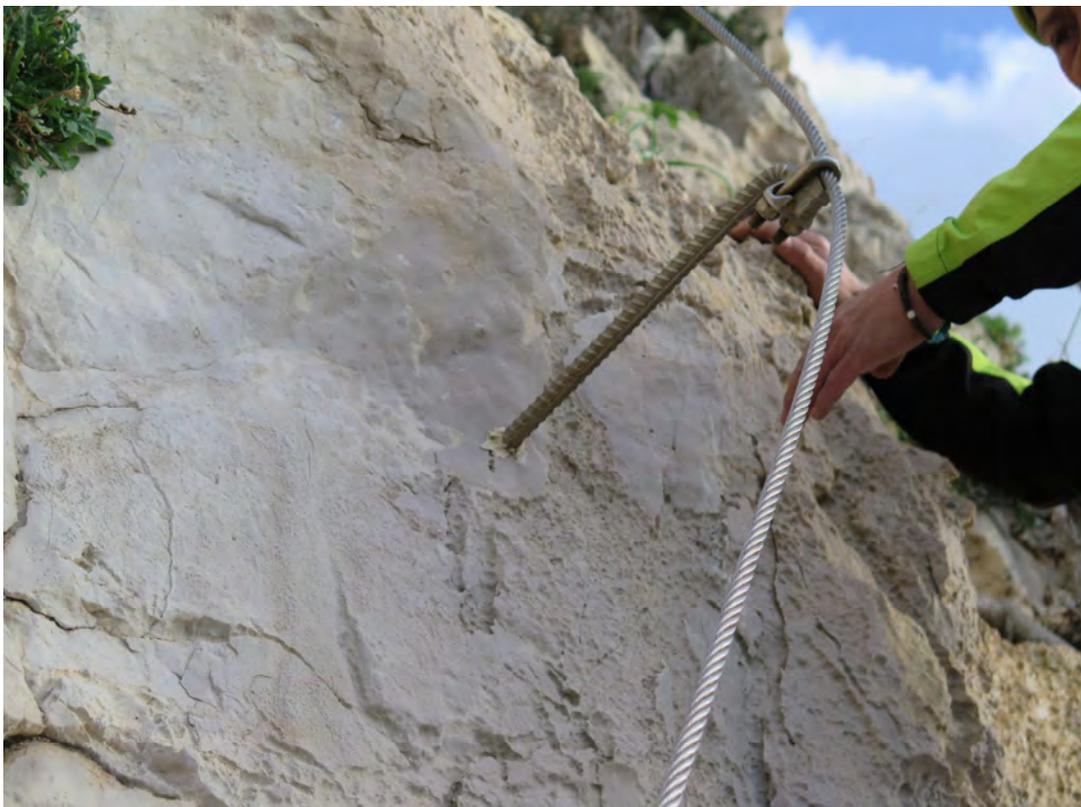
Eccessiva sporgenza del connettore dalla parete rocciosa che genera una flessione della barra, quindi l'elemento dovrebbe essere controventato

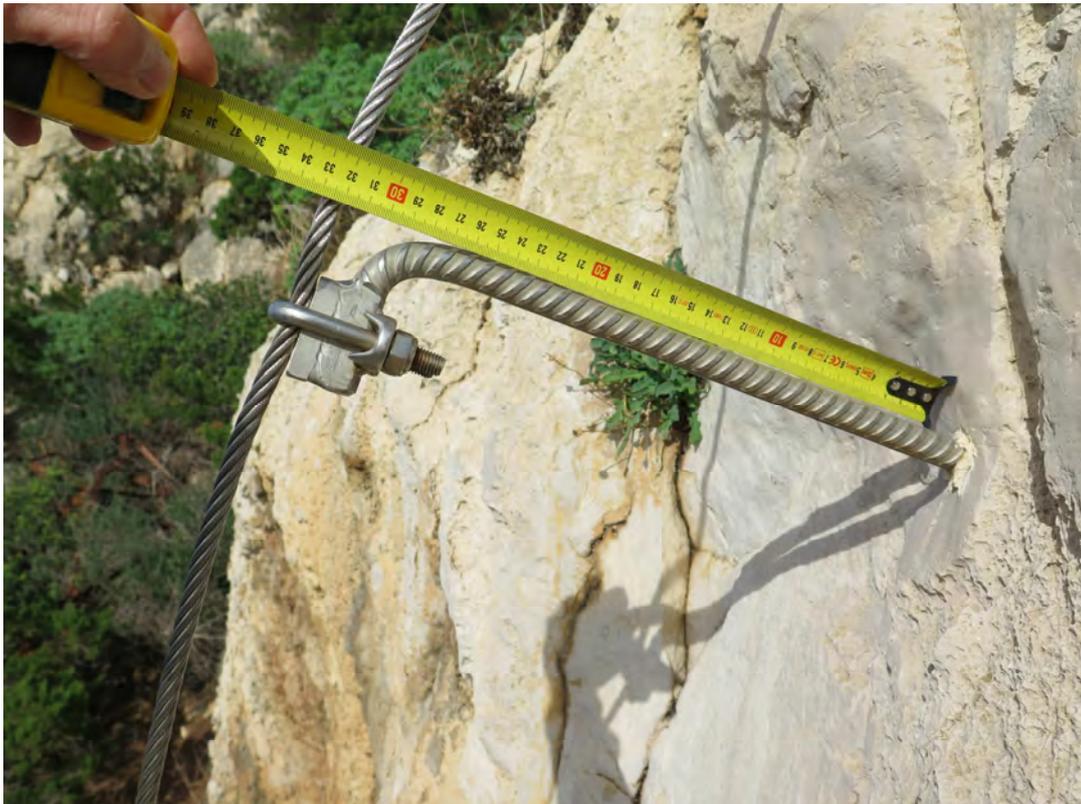
Eccessiva sporgenza del connettore dalla parete rocciosa che genera una flessione della barra, quindi l'elemento dovrebbe essere controventato

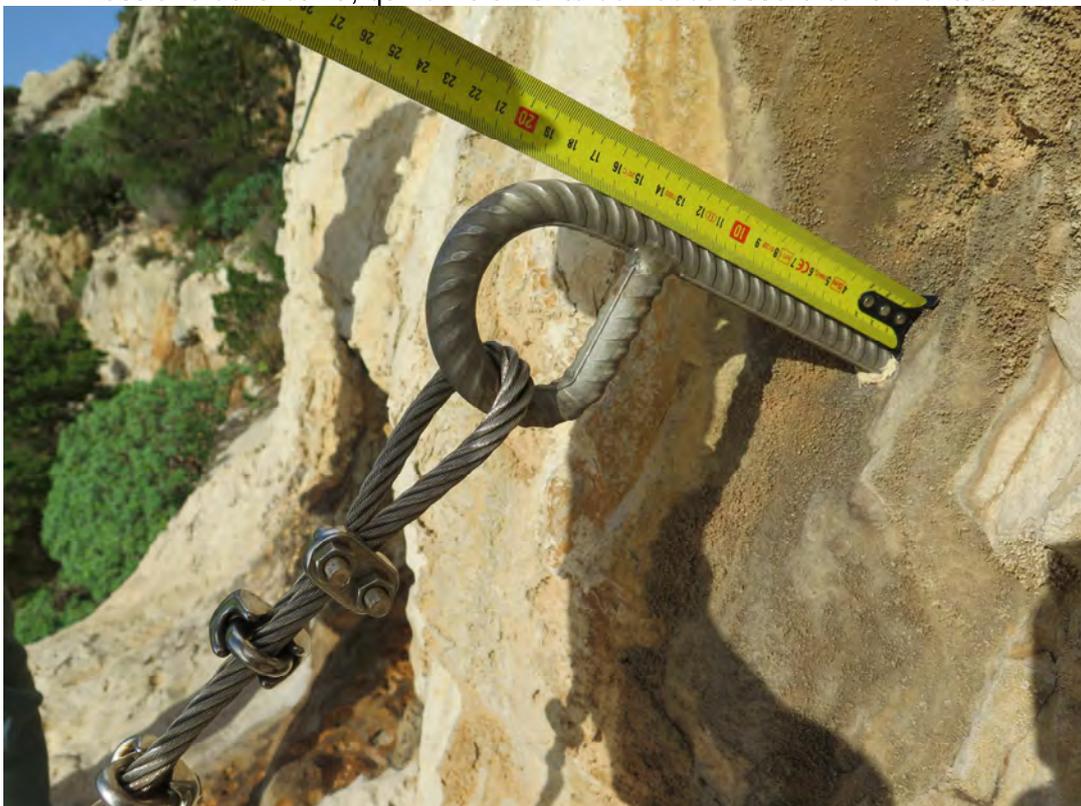
Ancoraggio di arrivo non inserito correttamente nella roccia. La sporgenza genera un momento flettente che il fittone non dovrebbe sopportare. Manca la redancia ed i morsetti sono contrapposti

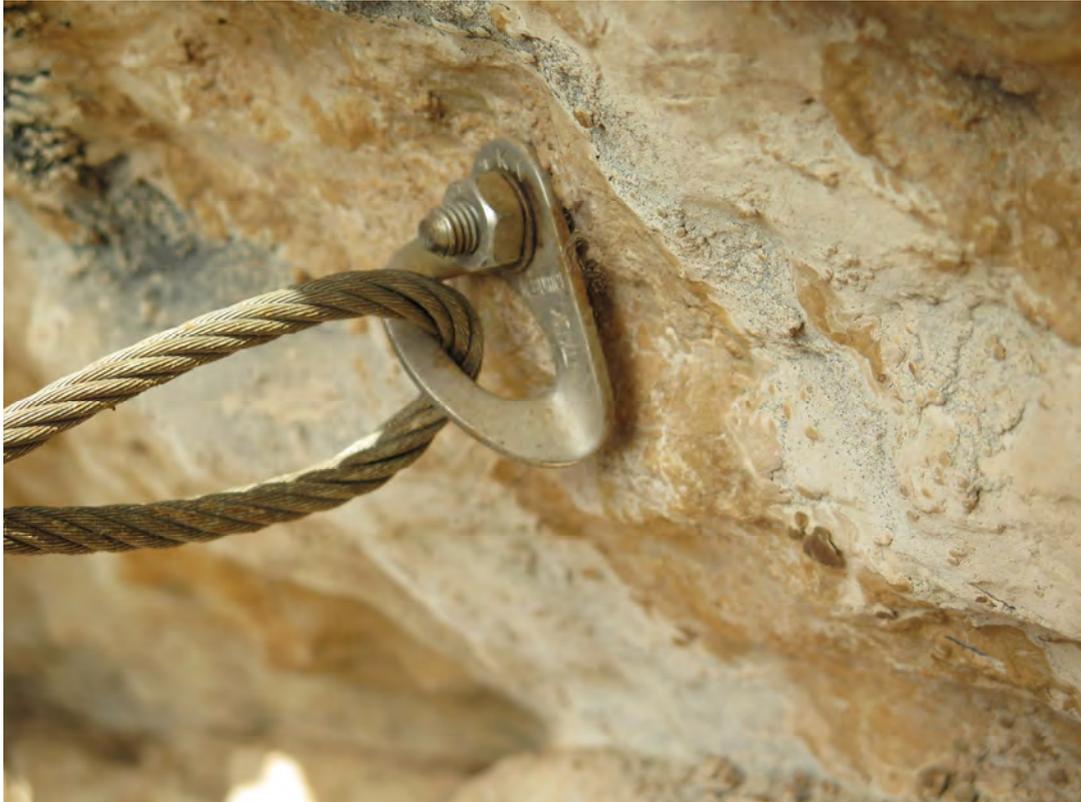
Ancoraggio di partenza su tassello diam 10 mm, La fune crea una flessione sulla placchetta. Manca la redancia.

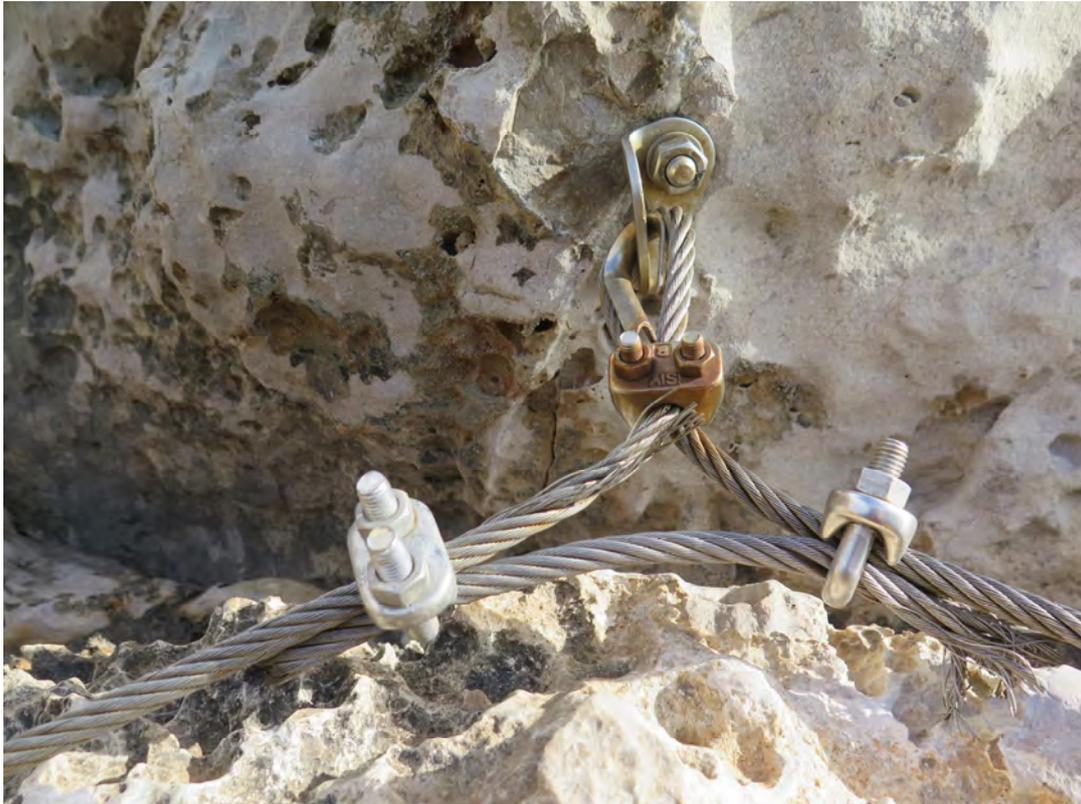
Fune con trefoli tranciati
