Relazione sulla perizia eseguita per conto del Collegio Nazionale delle Guide Alpine Italiane sulle opere denominate: "Via ferrata del Cabiròl" di Capo Caccia (SS) e "Via ferrata di Giorré" di Cargeghe (SS).

VIA FERRATA DEL CABIROL - CAPO CACCIA (SS) - 16 dicembre 2017

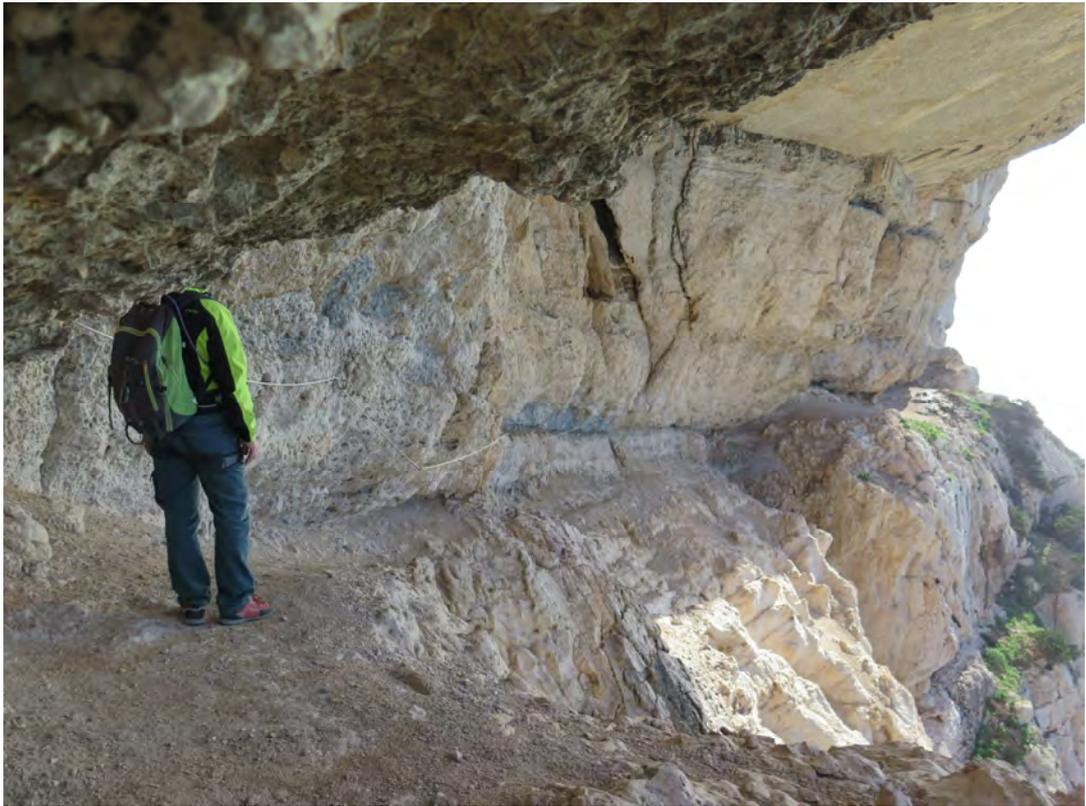
La "*ferrata Cabirol*" presenta parecchi tratti orizzontali/sub orizzontali dove la distanza tra gli ancoraggi è di molto superiore a quella normalmente adottata per queste strutture e consigliata nelle linee guida del Collegio Nazionale Guide Alpine Italiane. Questo comporta maggiori sollecitazioni sugli ancoraggi ed il coinvolgimento a catena di più persone in caso di scivolamento o caduta di un soggetto.

Tratto con ancoraggi molto distanti

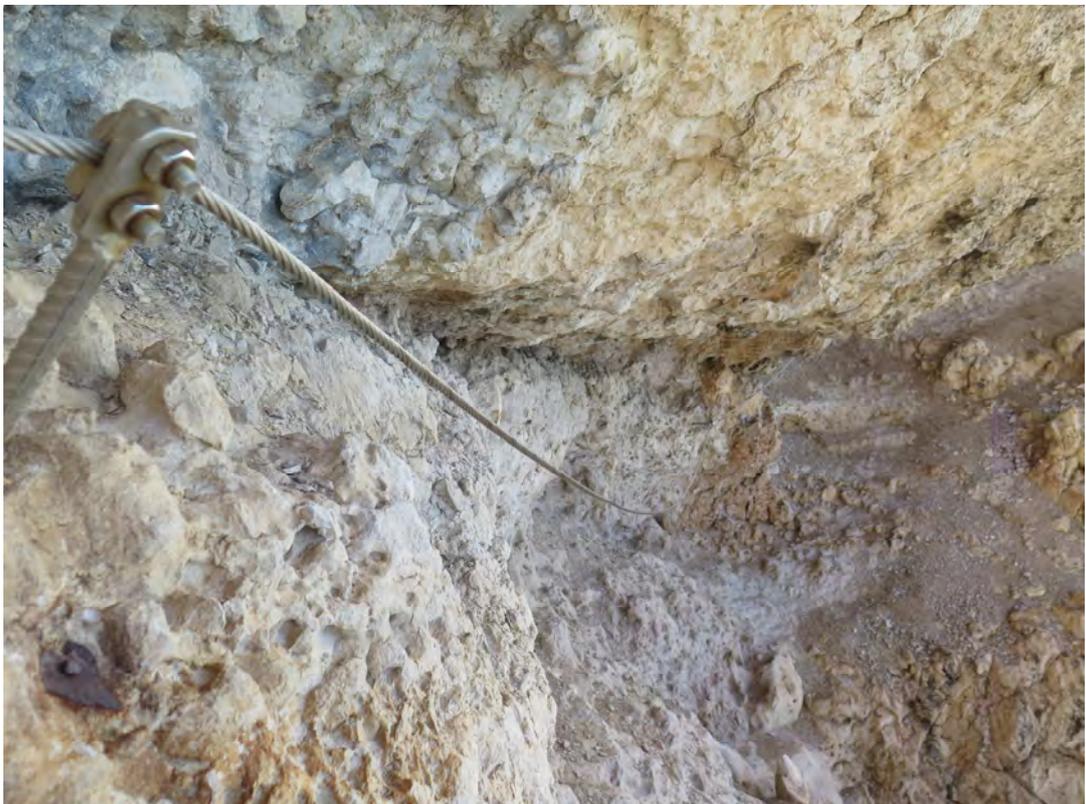
Distanza tra gli ancoraggi di circa 10 ml

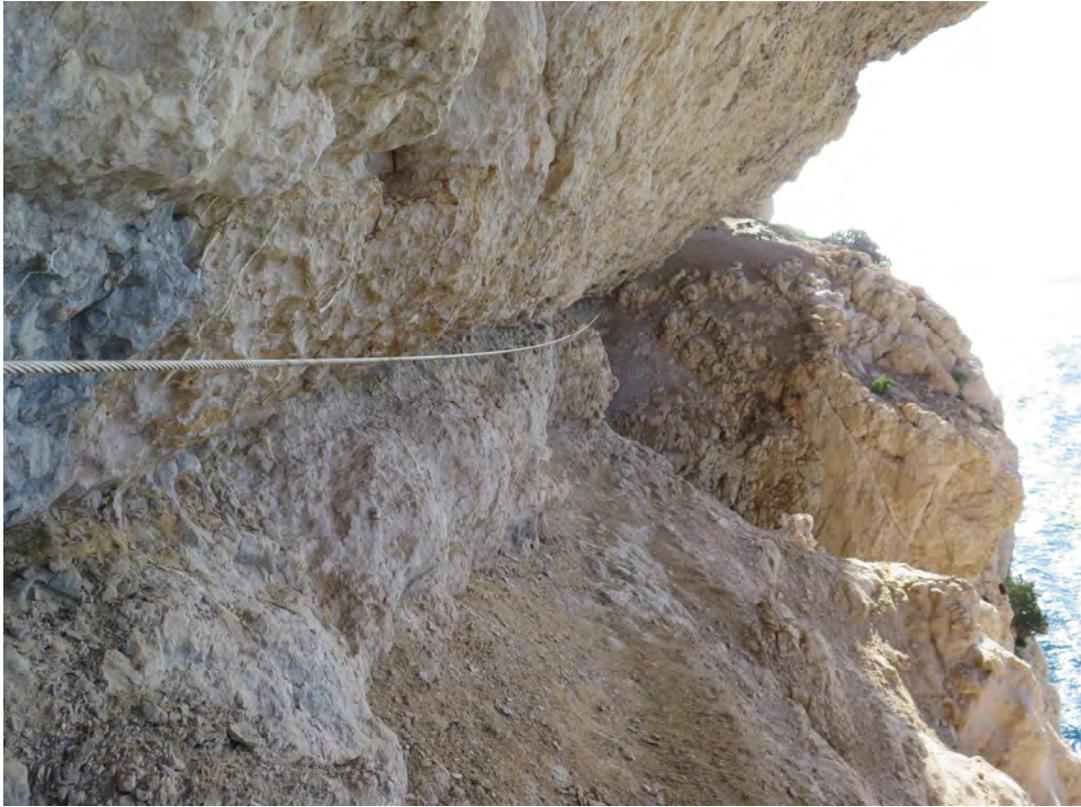
Distanza tra gli ancoraggi di circa 10 ml

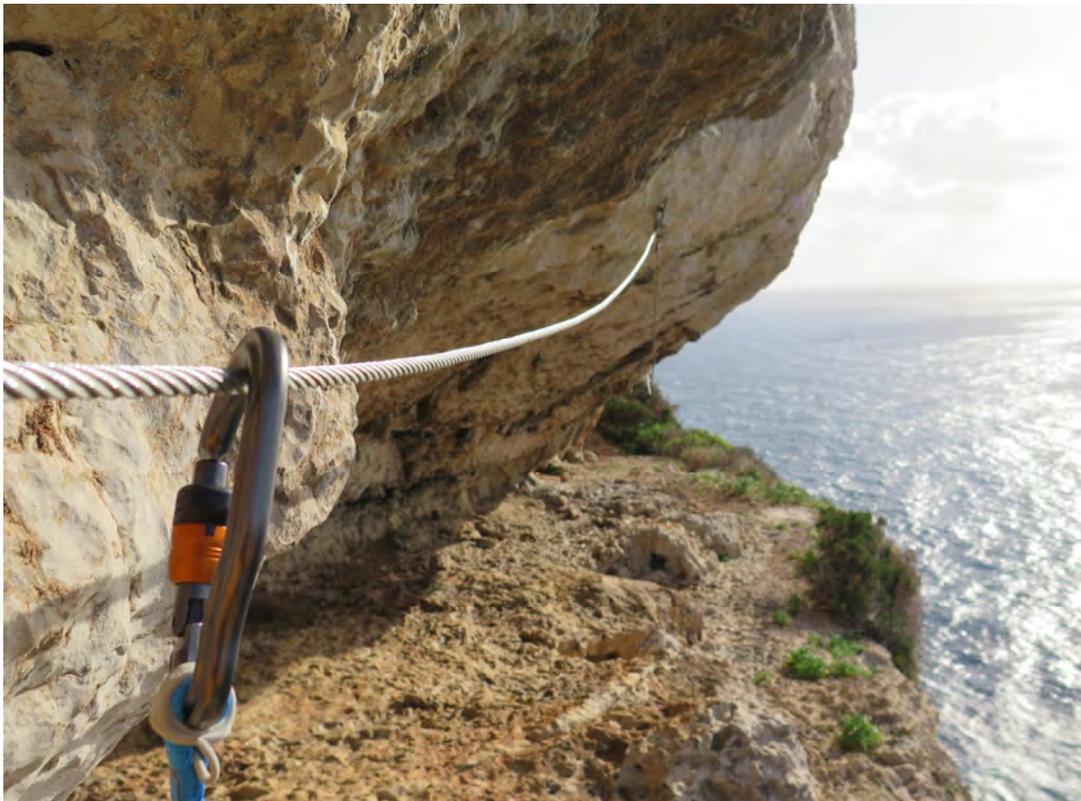
Tratto con ancoraggi molto distanti

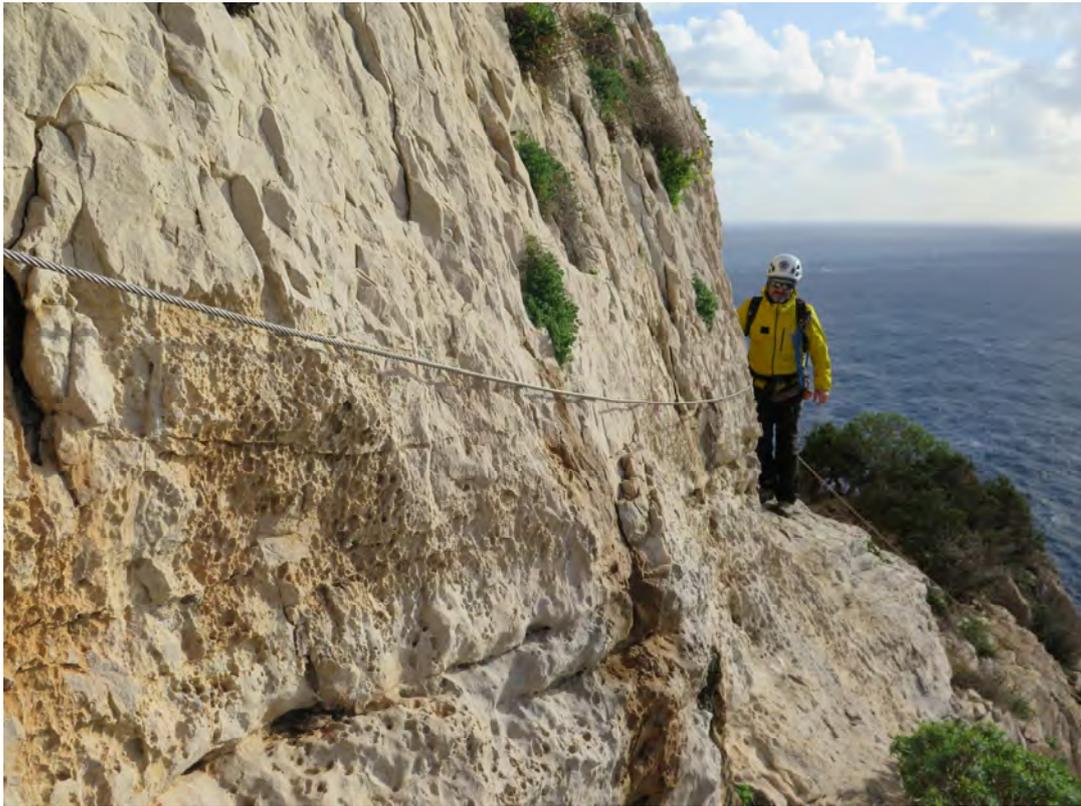
Tratto molto esposto privo di vincoli per la fune

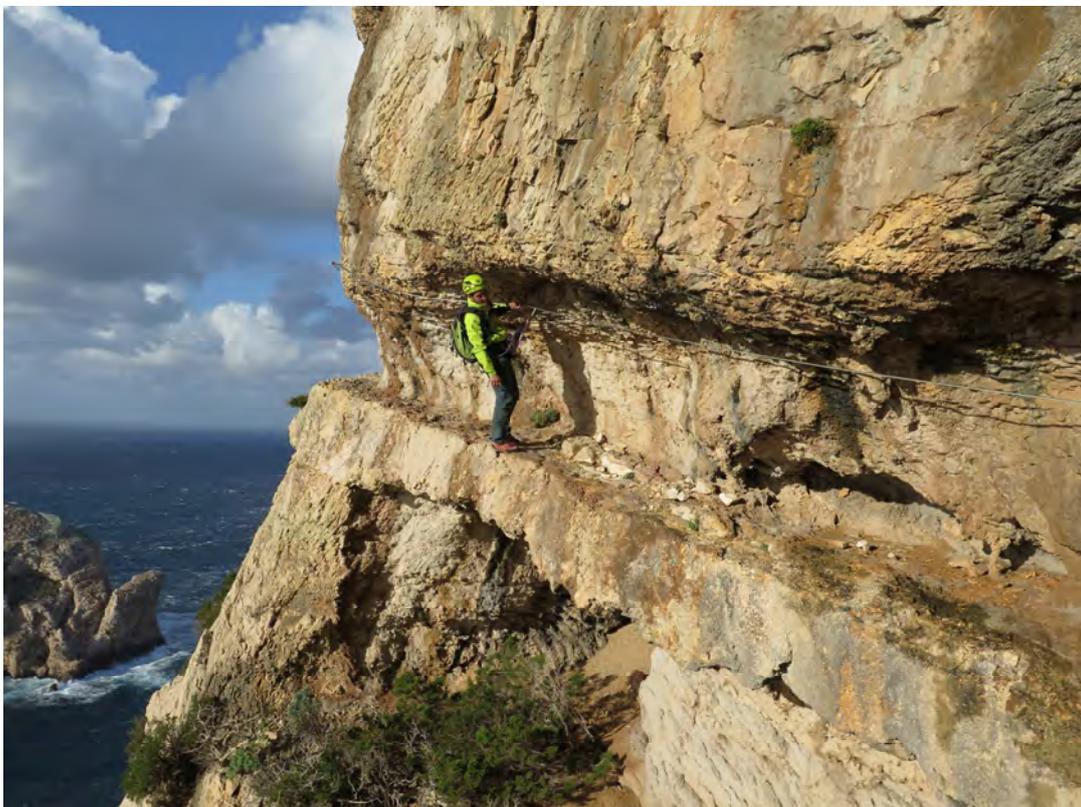
Tratto con ancoraggi molto distanti

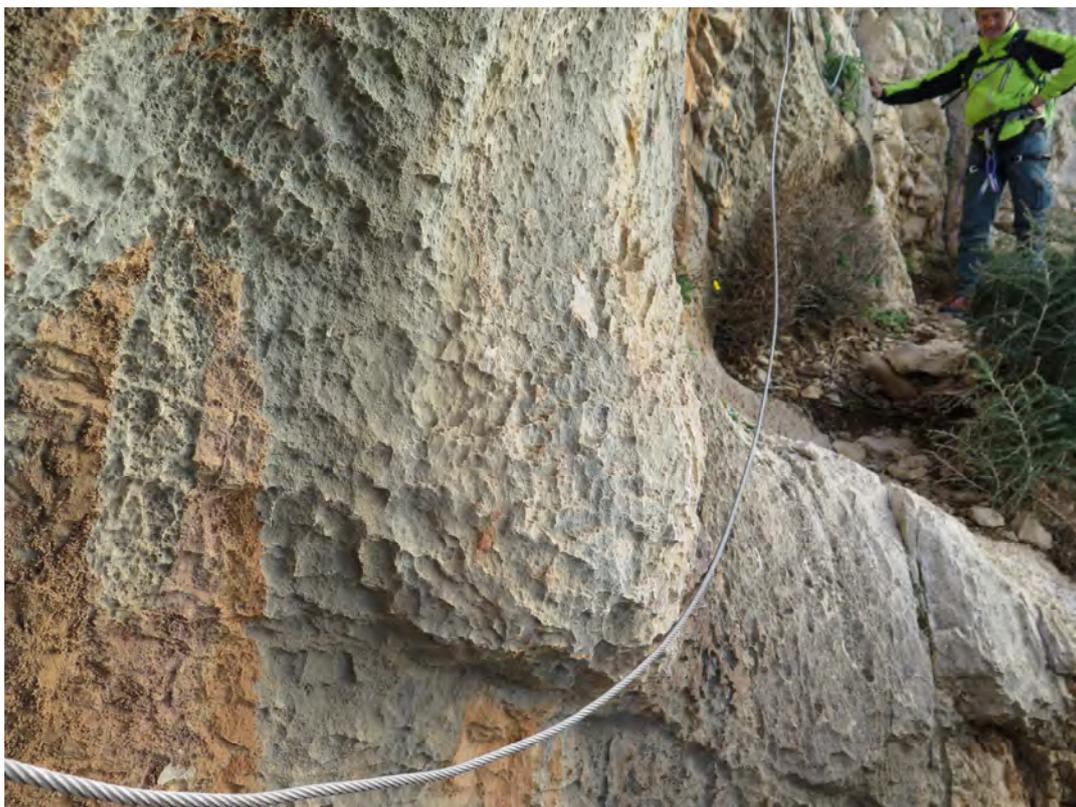
Tratto verticale con ancoraggi molto distanti

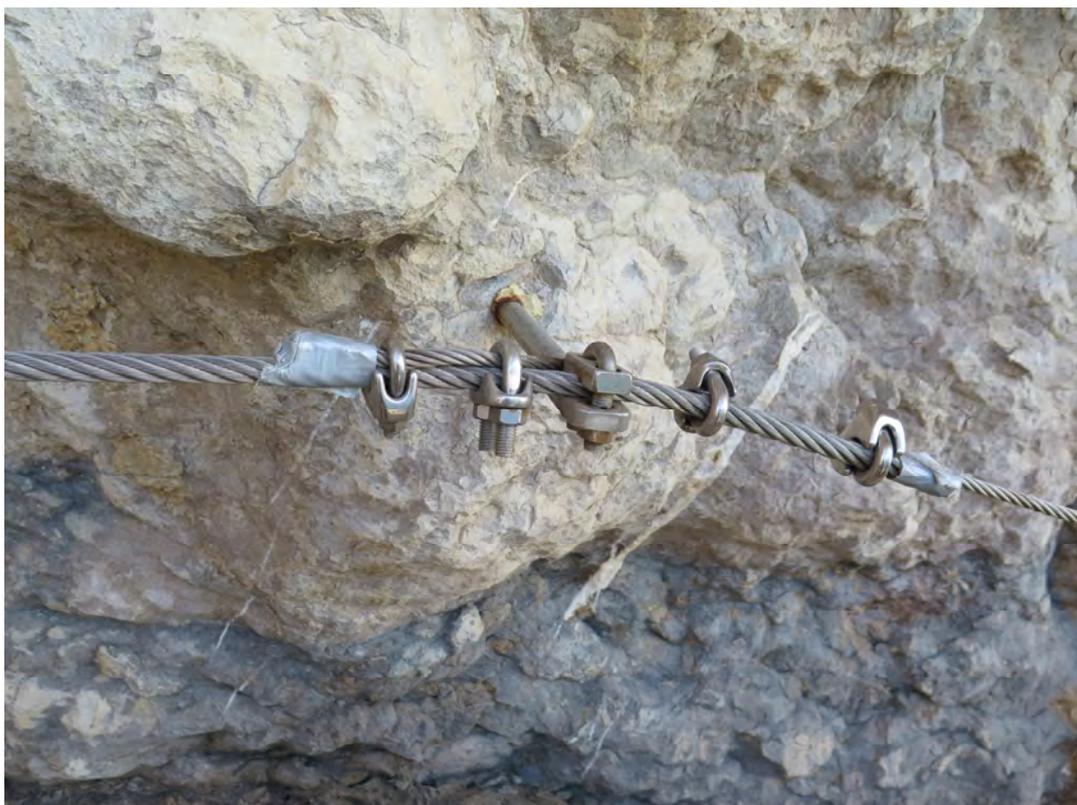
Unione in linea tra funi di diverso diametro su un unico ancoraggio per altro non idoneo alle unione di funi ma concepito come distanziatore per tratte orizzontali

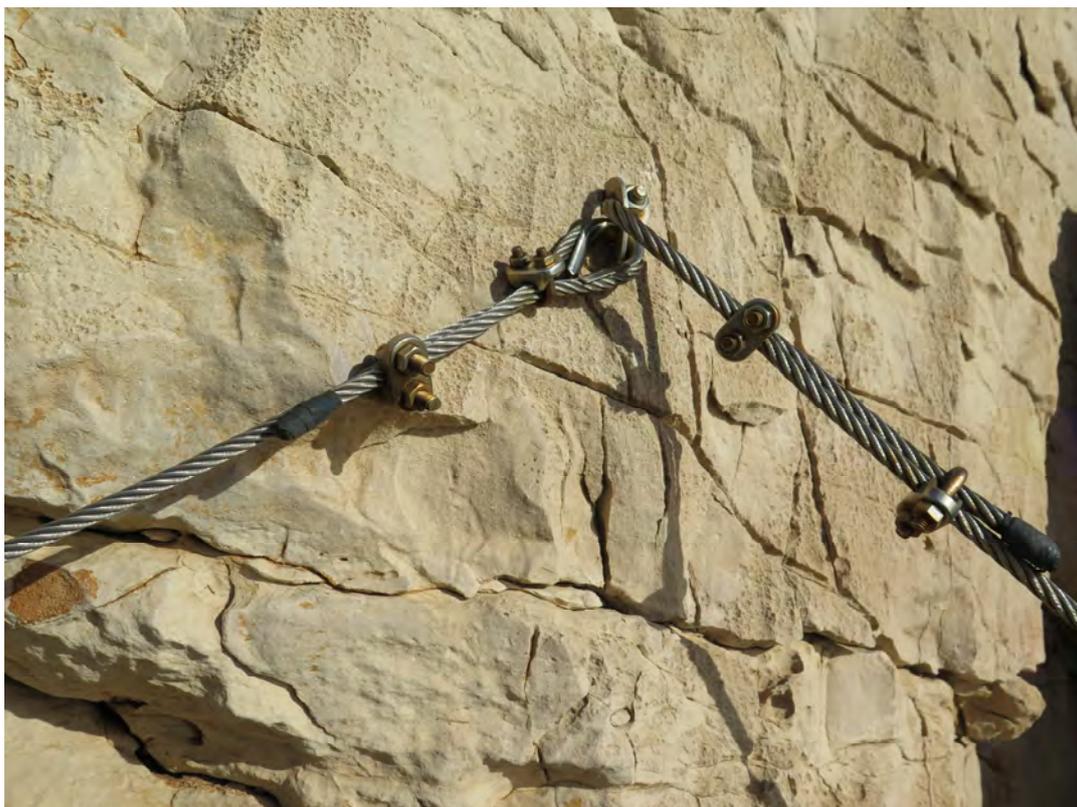
Anche il numero di morsetti che deve stringere le funi è quasi sempre di numero insufficiente rispetto alle indicazioni normative che deve essere di 4 per le funi da 10 e 12 mm e di 3 per quelle da 8 mm.

Inizio e fine tratta di fune su un solo ancoraggio da 10 mm con numero insufficiente di morsetti di serraggio. I morsetti sono applicati rovesci ed a distanza eccessiva. Non è presente su una fune la redancia.

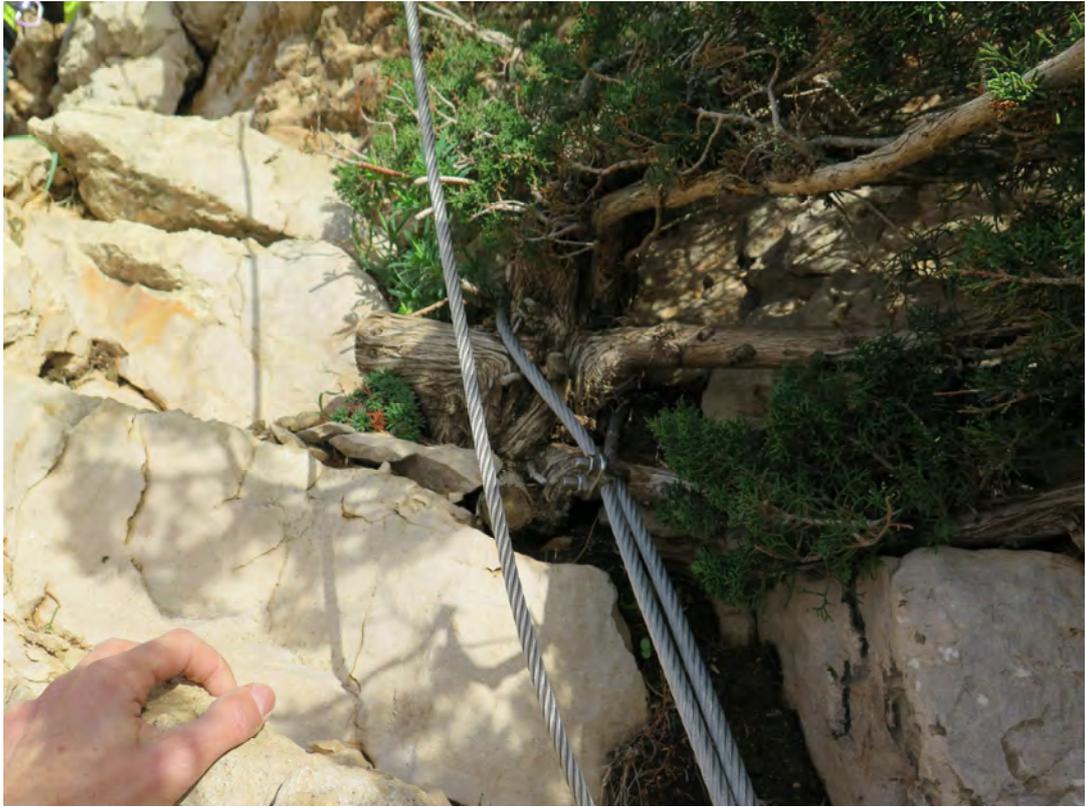
Ancoraggio della fune su pianta

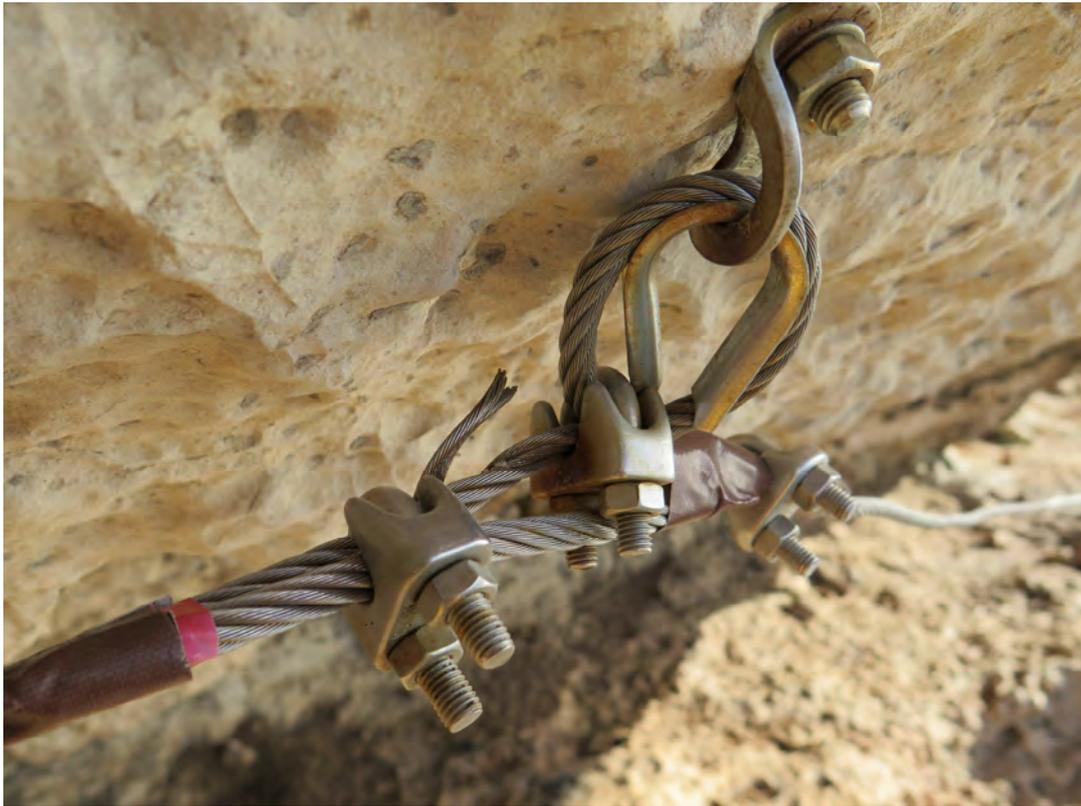
Fune da 8 mm con trefoli rotti.

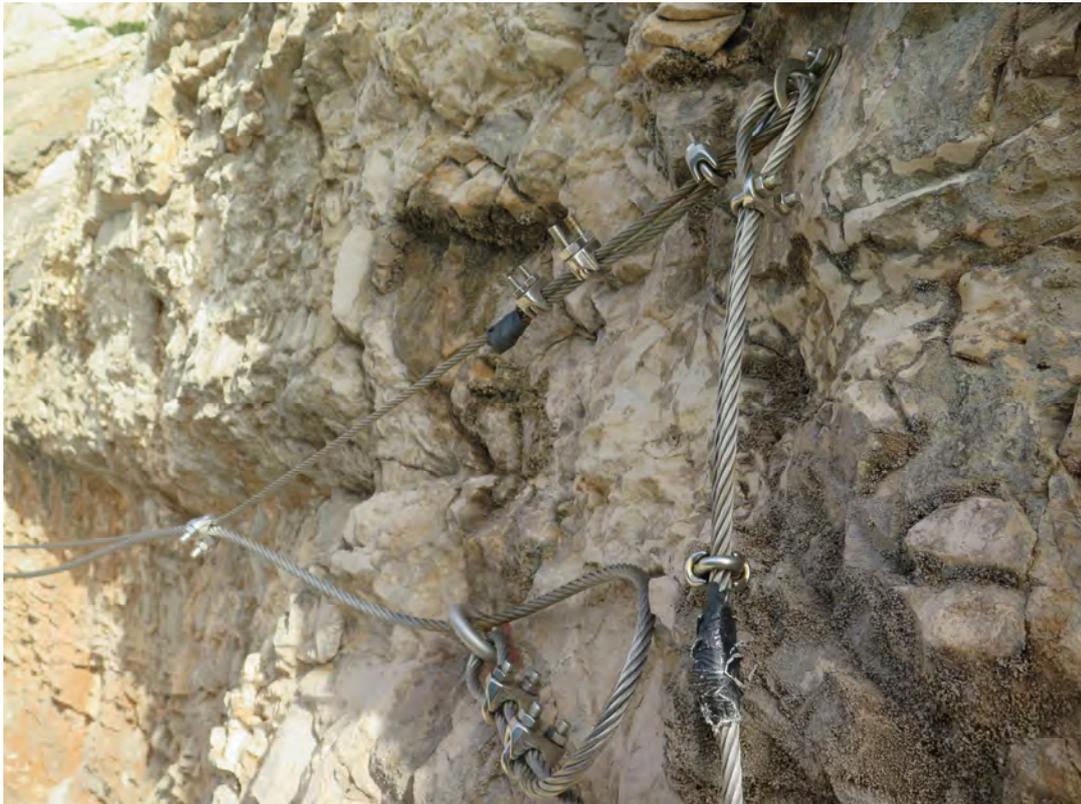
Collegamenti della fune agli ancoraggi sbagliati e illogici

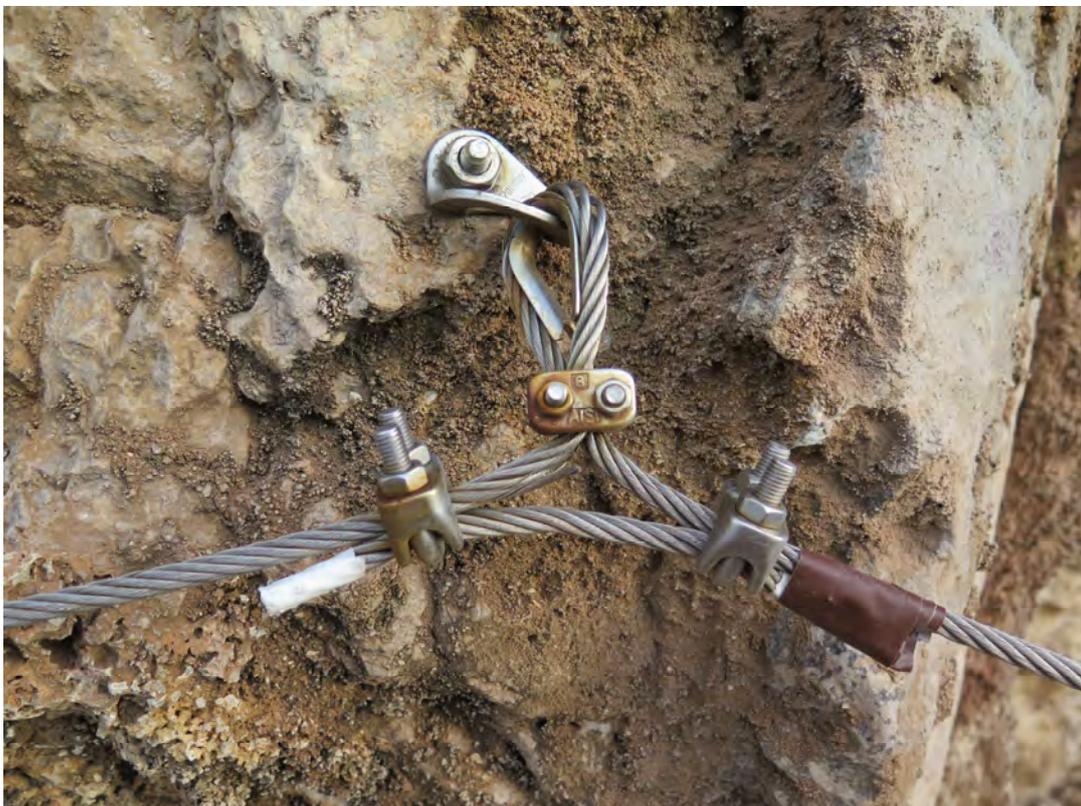
Altra fune con trefoli rotti

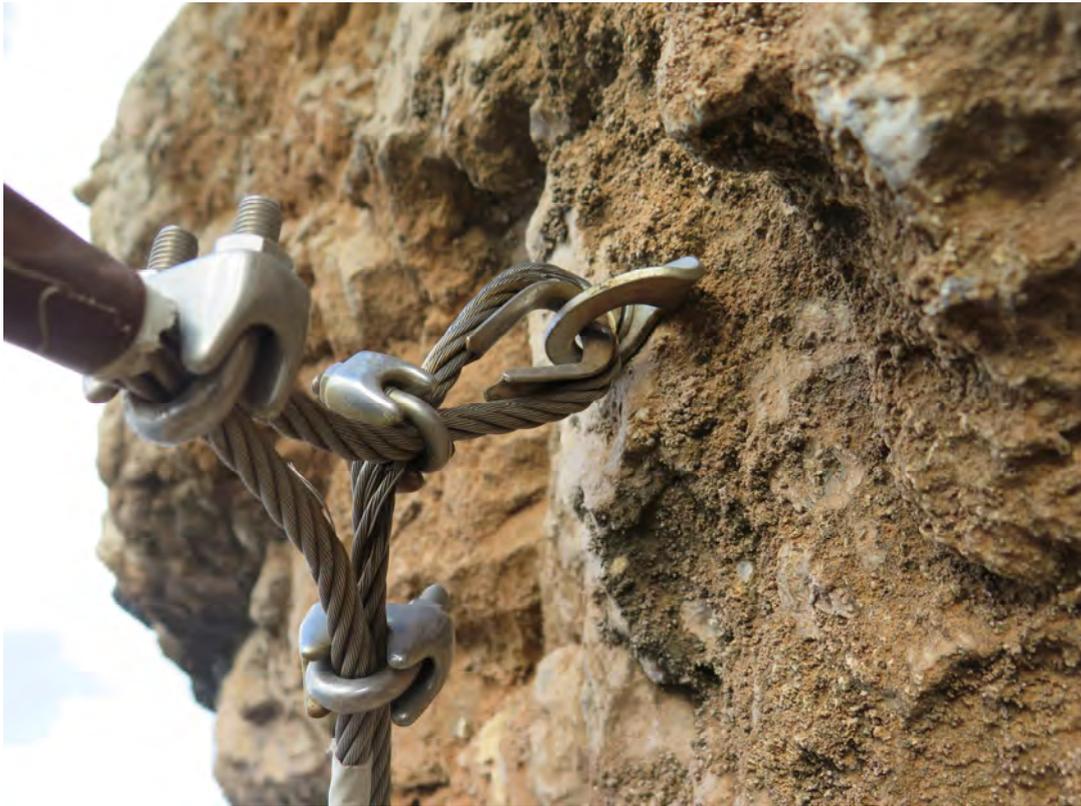
La fune induce delle sollecitazioni di trazione sul tassello

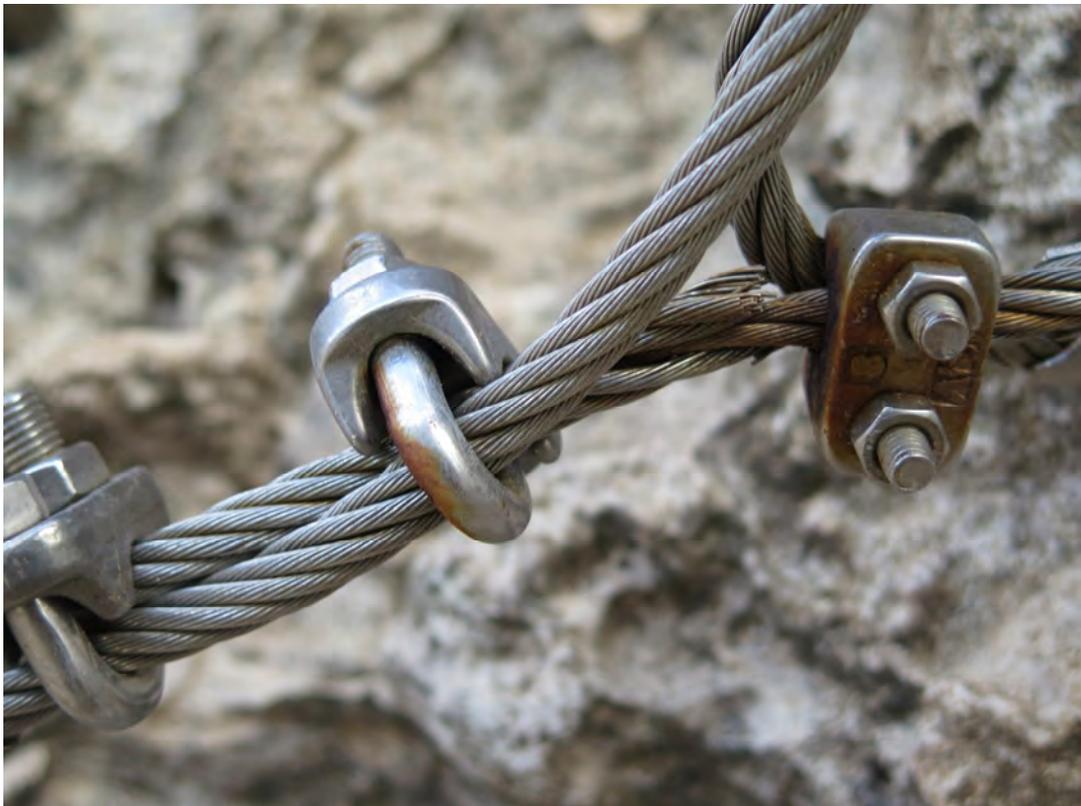
Altra fune con trefoli rotti

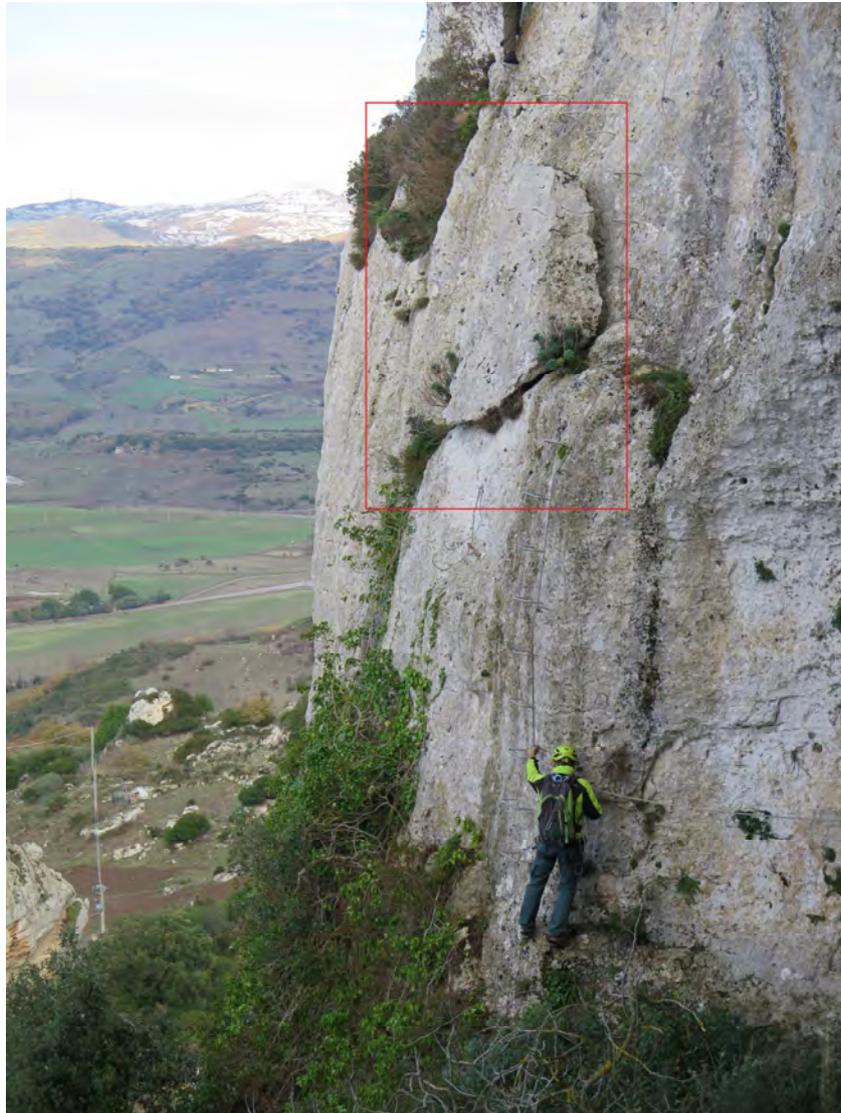
Percorrendo la via ferrata sono stati individuati nelle immediate zone laterali del percorso diversi blocchi anche di notevole volumetria in precarie condizioni di equilibrio il cui crollo andrebbe sicuramente ad impattare sulle strutture di sicurezza e sulle persone che si trovano sul tracciato. Particolare preoccupazione desta la presenza di un grande blocco, stimato di 1200 mc (1), ad elevato rischio di crollo, sul quale è stata fatta passare la via ferrata. Il blocco della lunghezza di 20 m risulta fessurato per tutta la sua estensione ed è privo di piede alla base. La particolare configurazione del tracciato fa sì che i crolli della parte alta della parete e quelli adiacenti intercettano sempre anche il tratto di ferrata sottostante e di conseguenza le persone che la percorrono.

Grande blocco instabile adiacente al tracciato

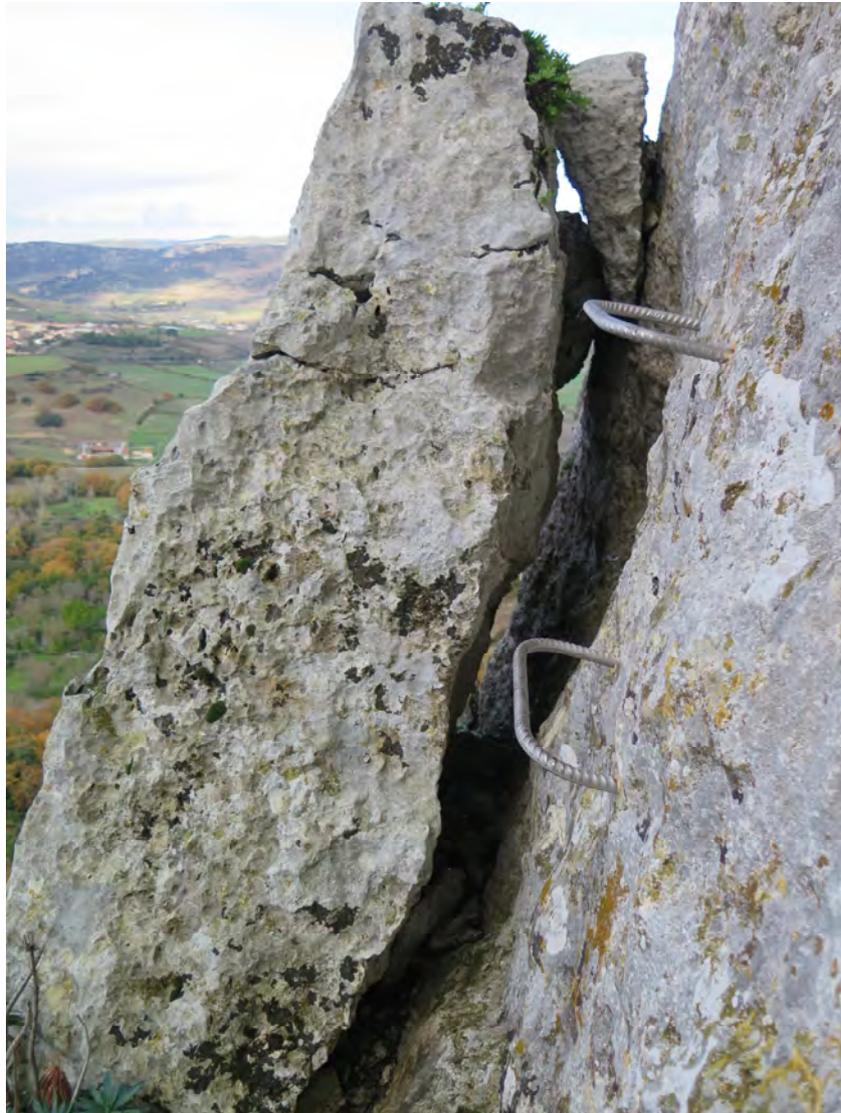
Particolare della piastra instabile a lato del tracciato

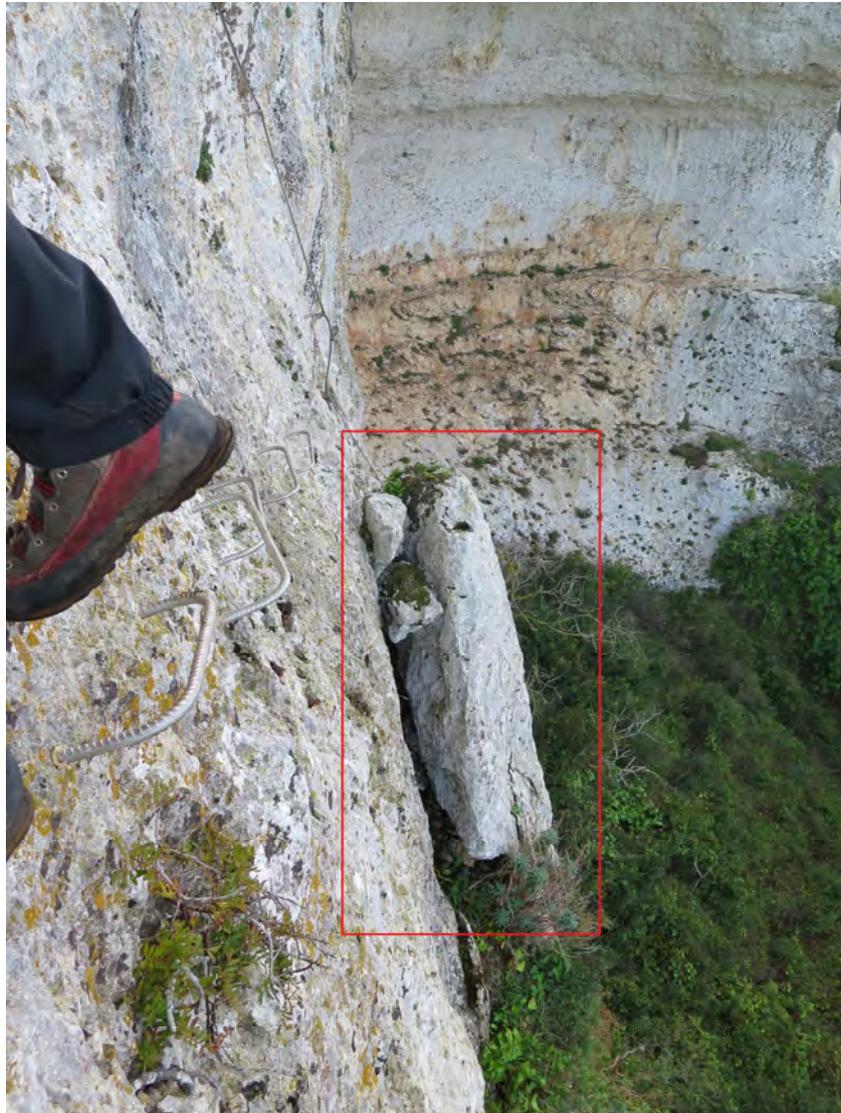
Vista dall'alto del blocco instabile

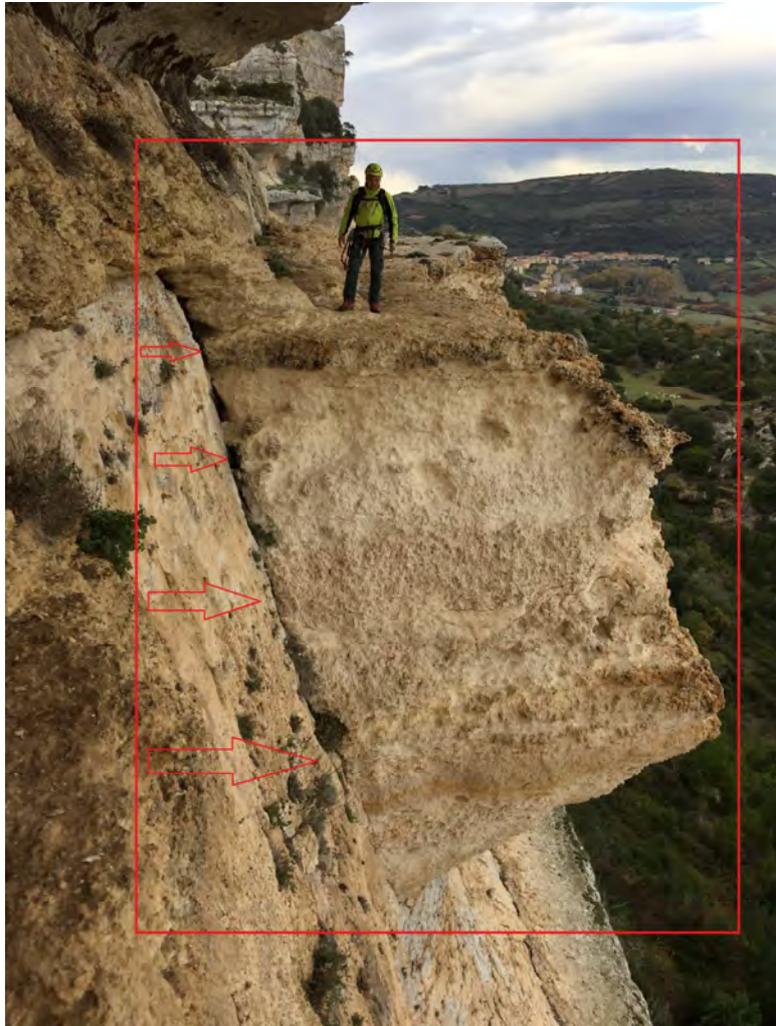
Lato orientale del grande blocco a rischio molto elevato di frana
con la parte inferiore sospesa nel vuoto

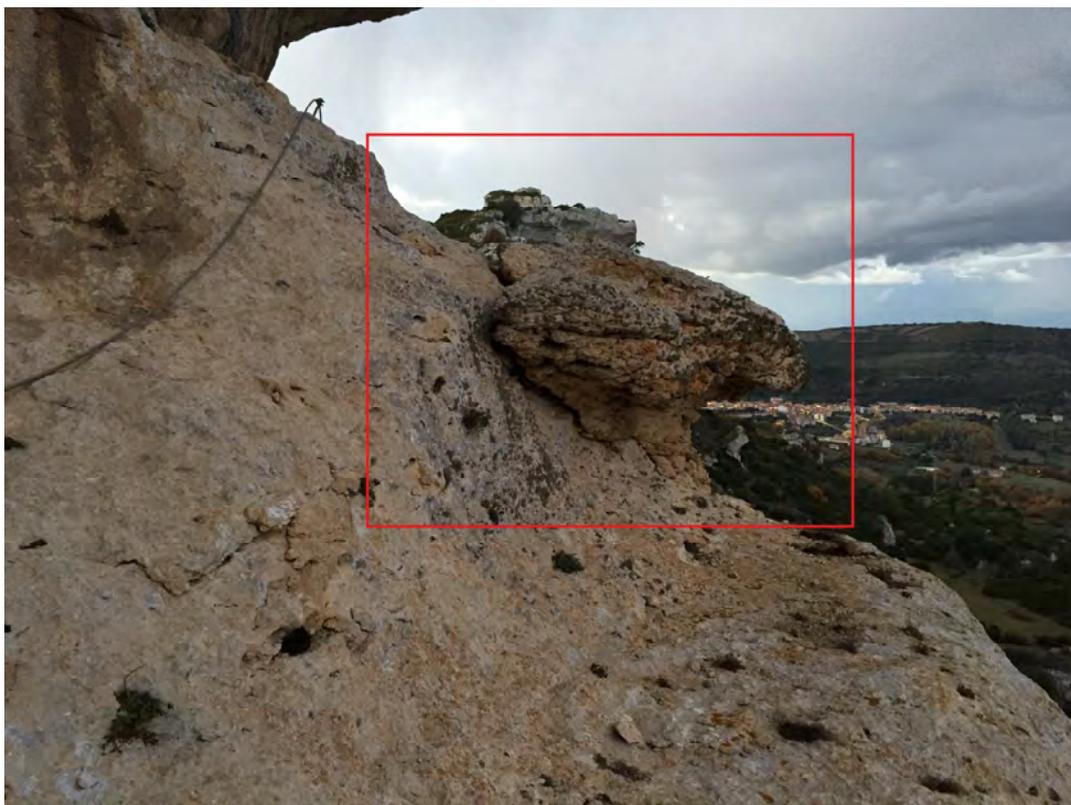
Castello di massi instabili a lato del tracciato

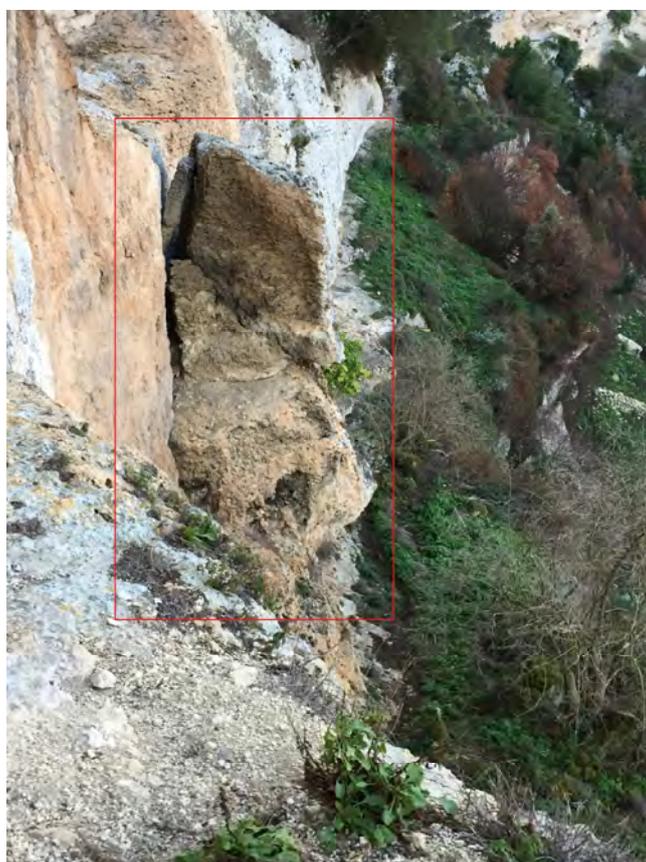
Castello di massi instabili sopra il tracciato

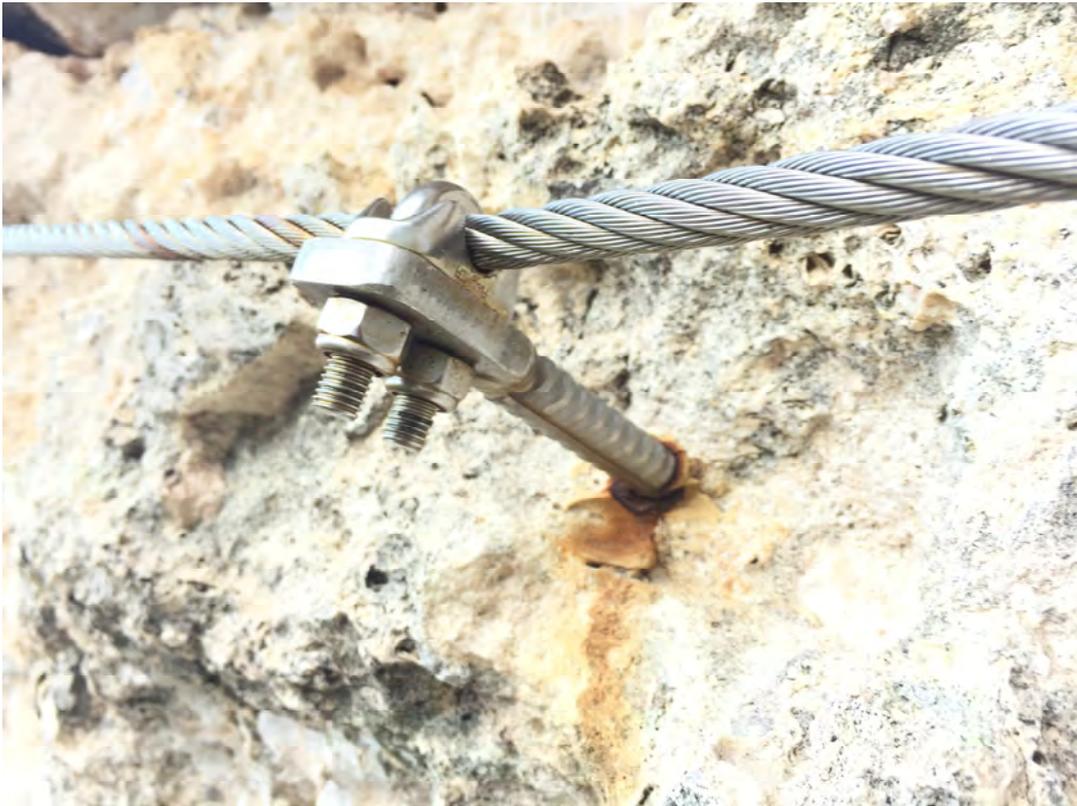
Dalla visita effettuata sono emersi palesi fenomeni in atto di corrosione degli ancoraggi dovuti all'inadeguatezza dei materiali in relazione al luogo di posa.

Corona marrone attorno alla barra indice del fenomeno in atto

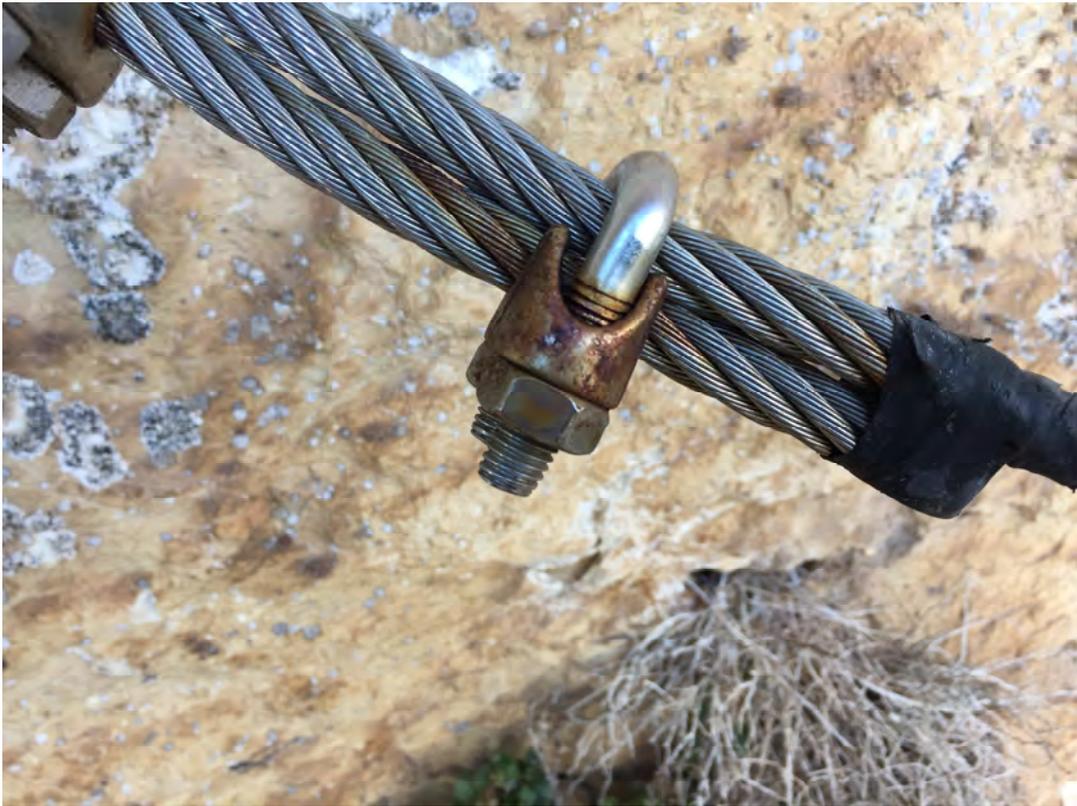
Morsetto (applicato rovescio) in palese stato di ossidazione

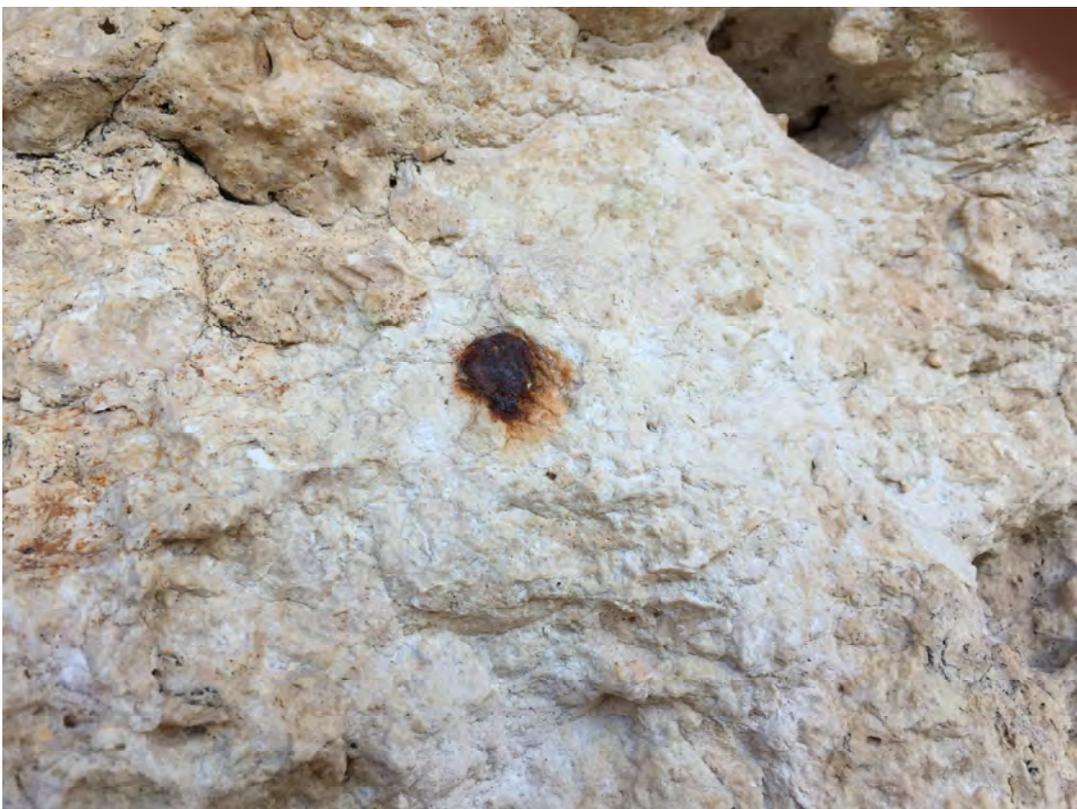
Ancoraggio tranciato

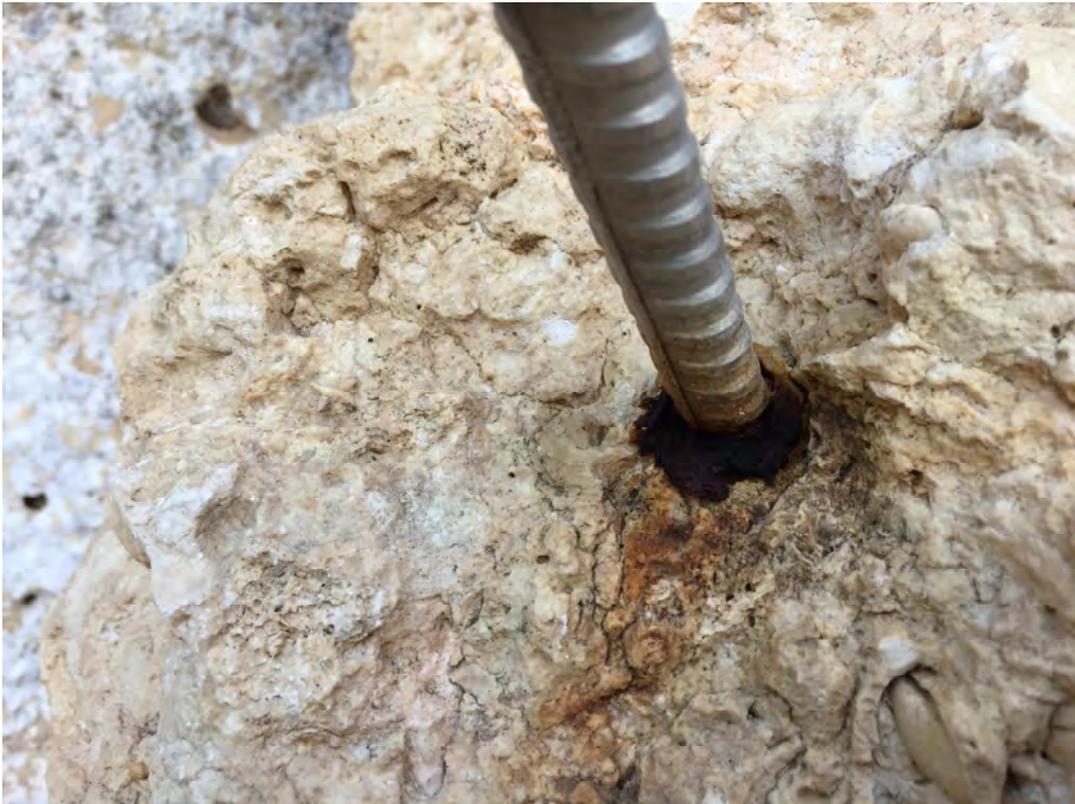
Enorme corona color marrone alla base della barra
