Relazione sulla perizia eseguita per conto del Collegio Nazionale delle Guide Alpine Italiane sulle opere denominate: "Via ferrata del Cabiròl" di Capo Caccia (SS) e "Via ferrata di Giorré" di Cargeghe (SS).

VIA FERRATA DEL CABIROL - CAPO CACCIA (SS) - 16 dicembre 2017

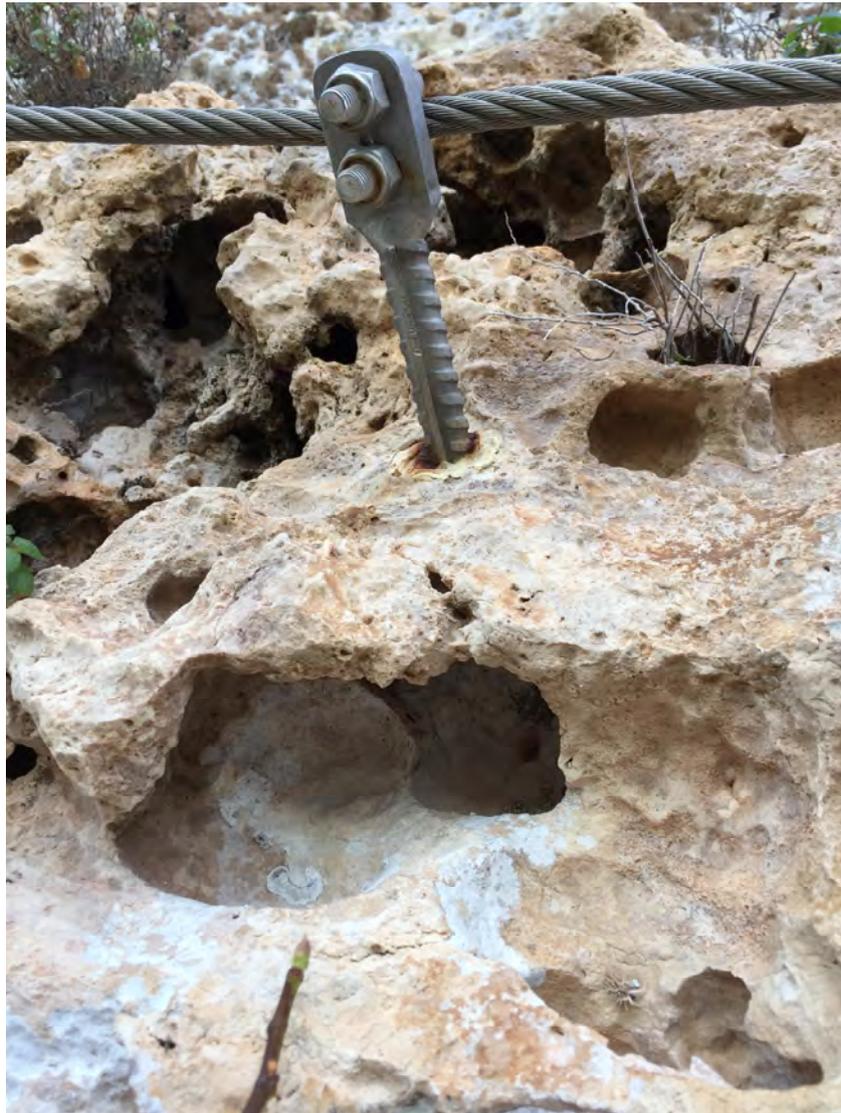
Ancoraggio inserito nella roccia tutt'altro che compatta

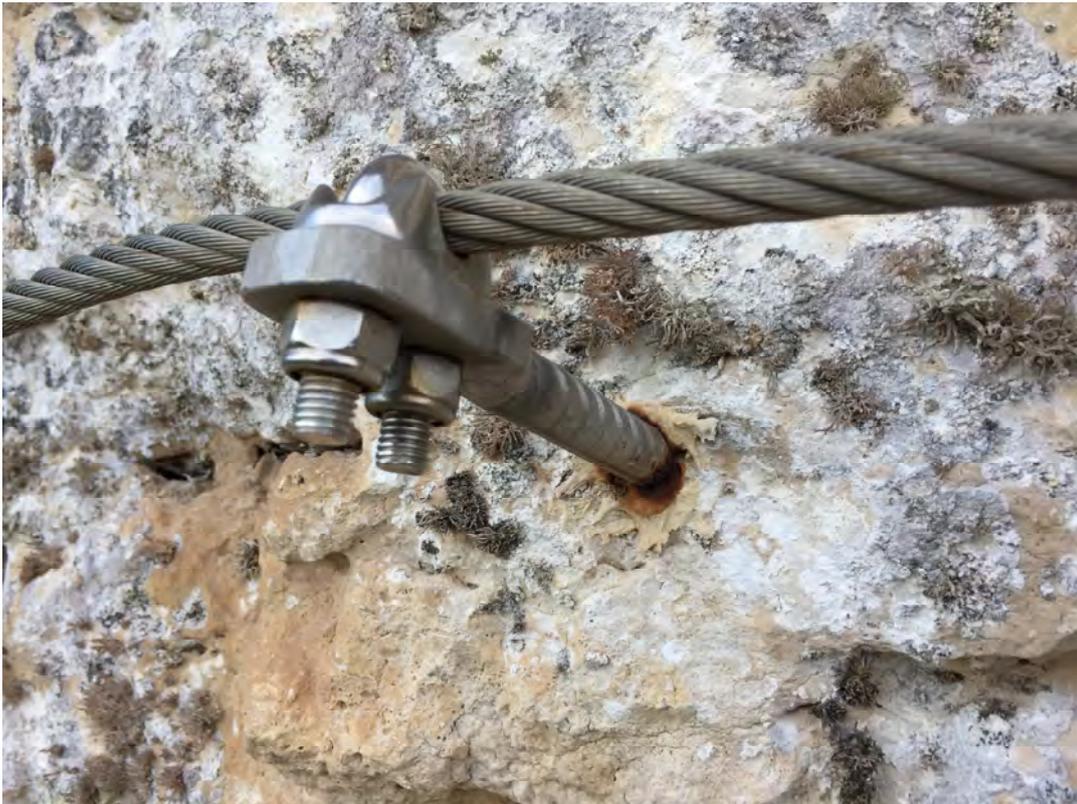
Enorme corona color marrone alla base della barra

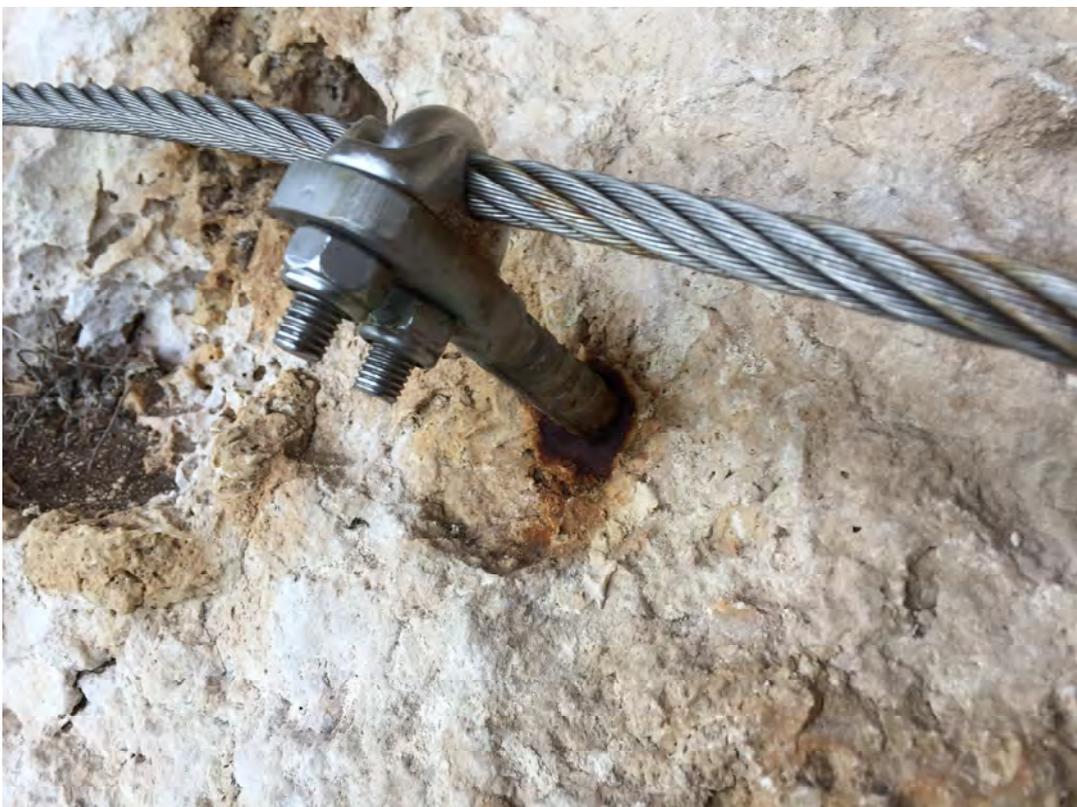
Enorme corona color marrone alla base della barra

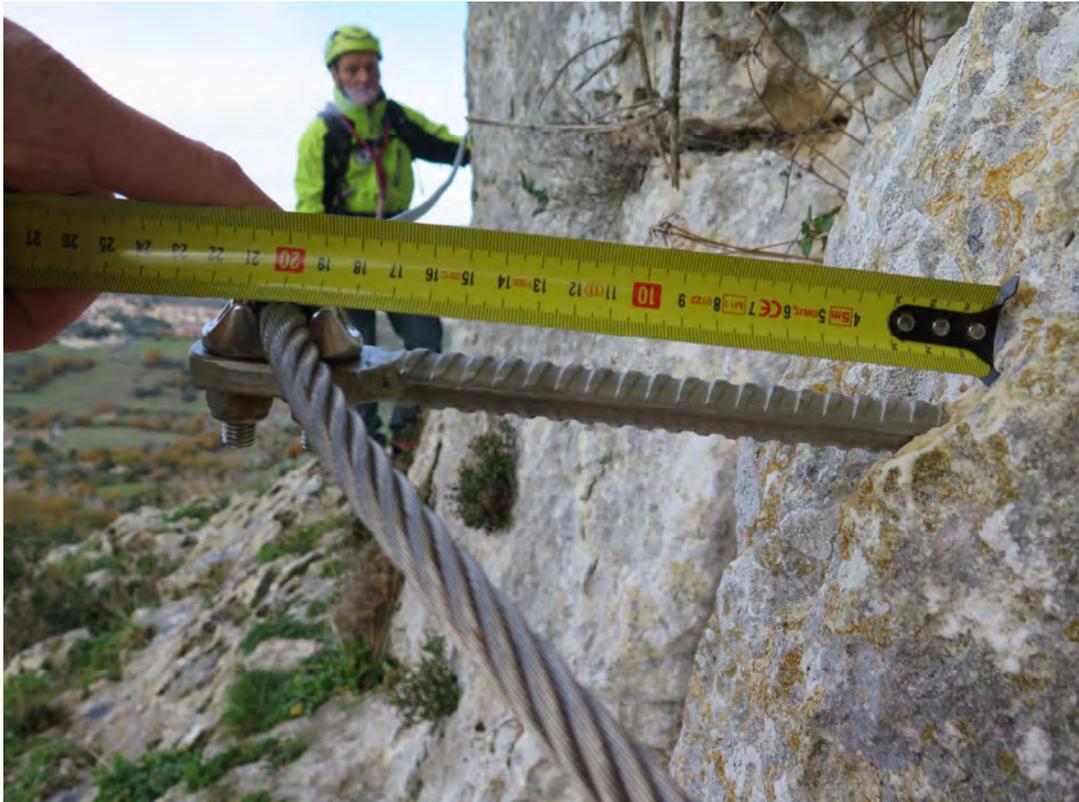
Eccessiva sporgenza del connettore dalla parete rocciosa che induce maggiori sollecitazioni di flessione sulla barra e quindi dovrebbe essere controventato

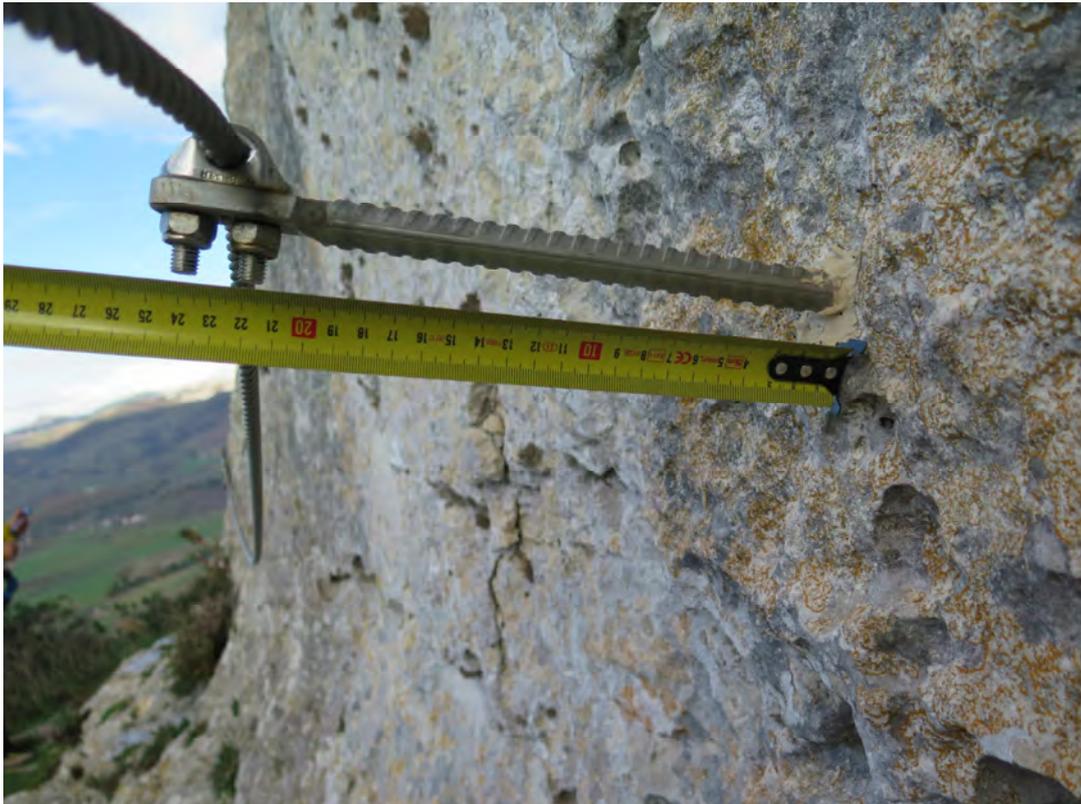
Eccessiva sporgenza del connettore dalla parete rocciosa che induce maggiori sollecitazioni di flessione sulla barra e quindi dovrebbe essere controventato

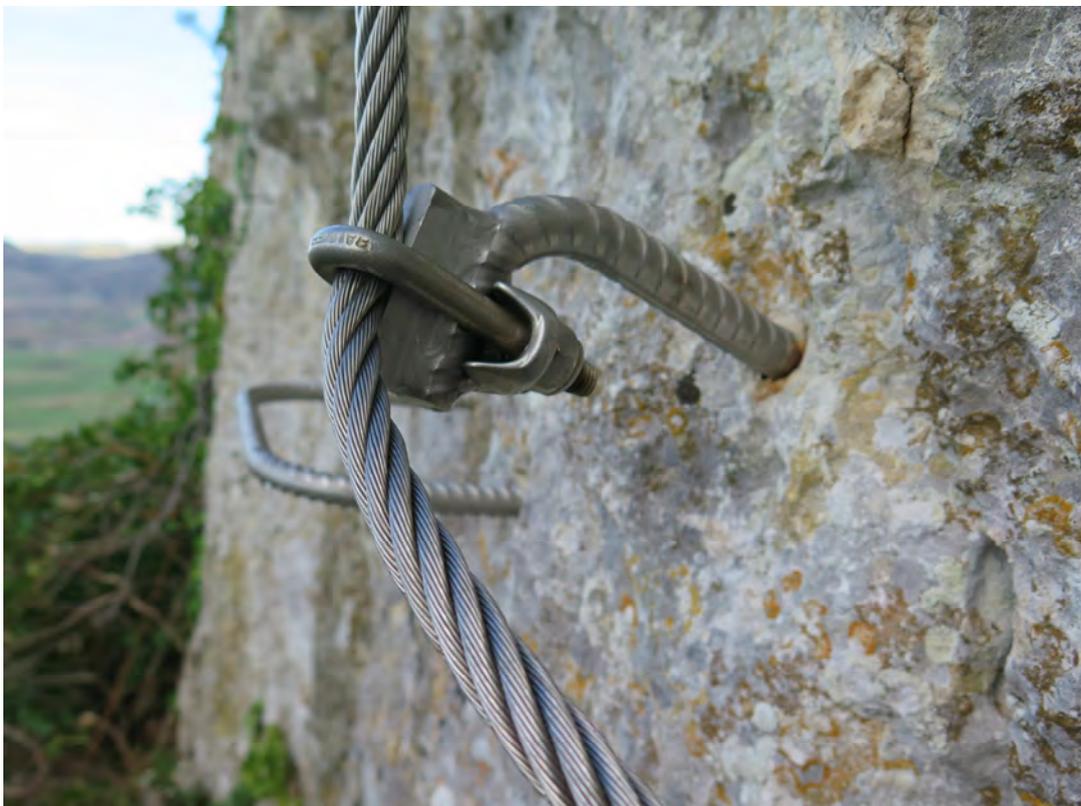
Brusco cambio di direzione della fune su un chiodo per tratti verticali. Questo anomalo utilizzo genera un momento torcente/flettente sull'ancoraggio.

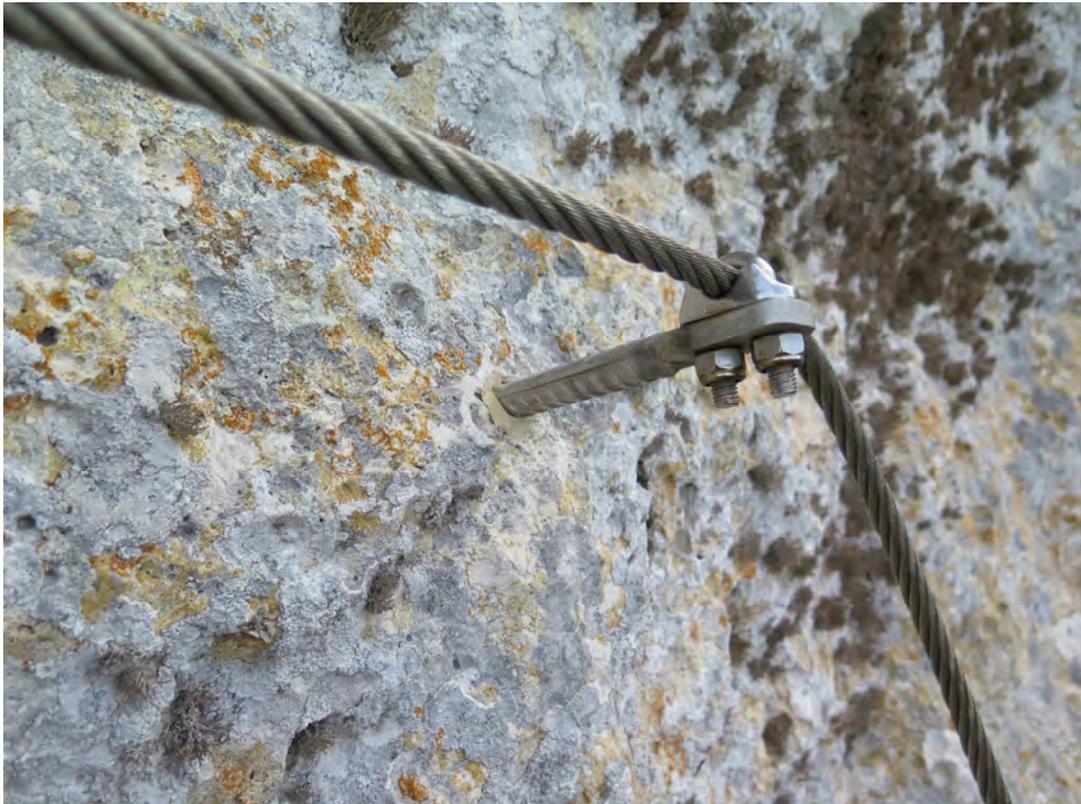
Brusco cambio di direzione della fune su un chiodo per tratti orizzontali.
Questo anomalo utilizzo genera un momento torcente/flettente sull'ancoraggio.

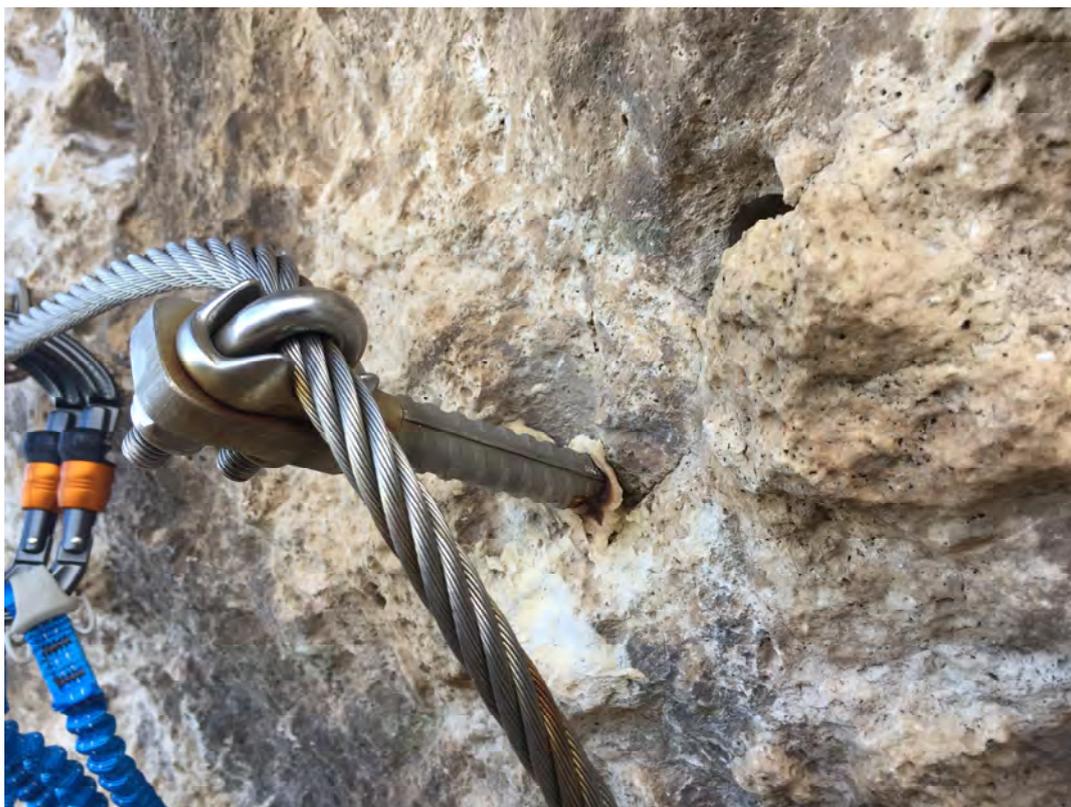
Brusco cambio di direzione della fune su un chiodo per tratti orizzontali.
Questo anomalo utilizzo genera un momento torcente/flettente sull'ancoraggio

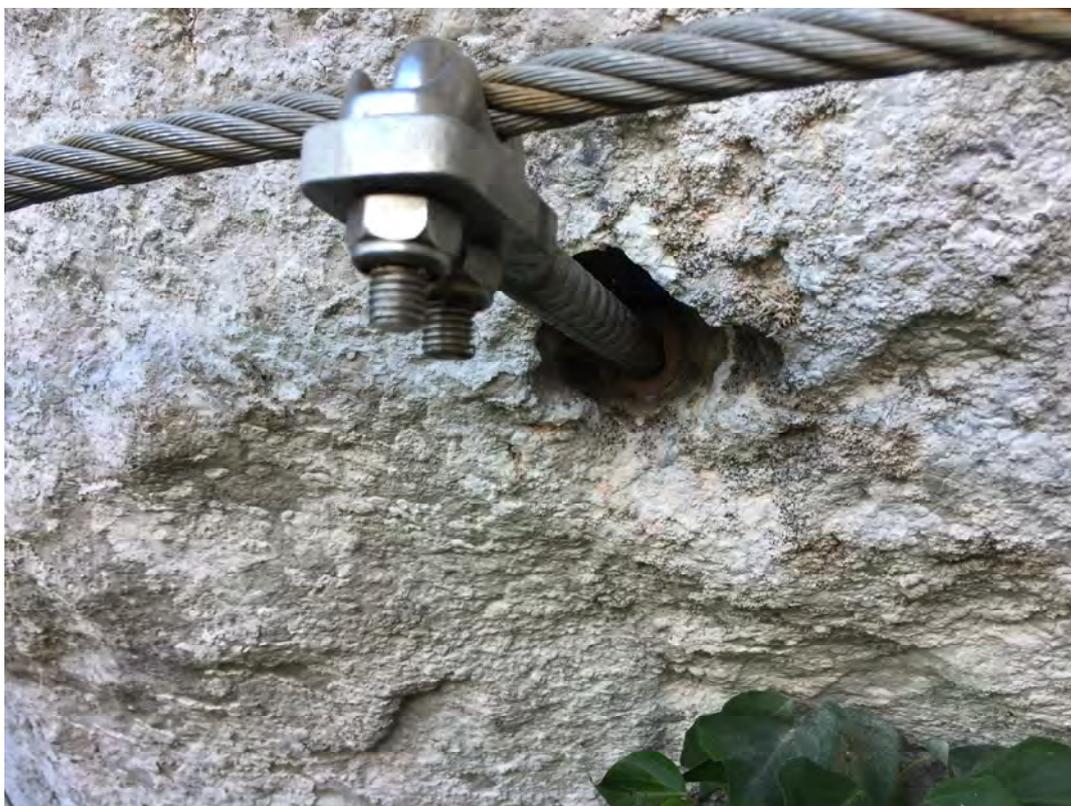
Ancoraggio inserito in una cavità, questo crea un'eccessiva sporgenza
che porta a alte sollecitazioni di flessione che non dovrebbero insorgere.

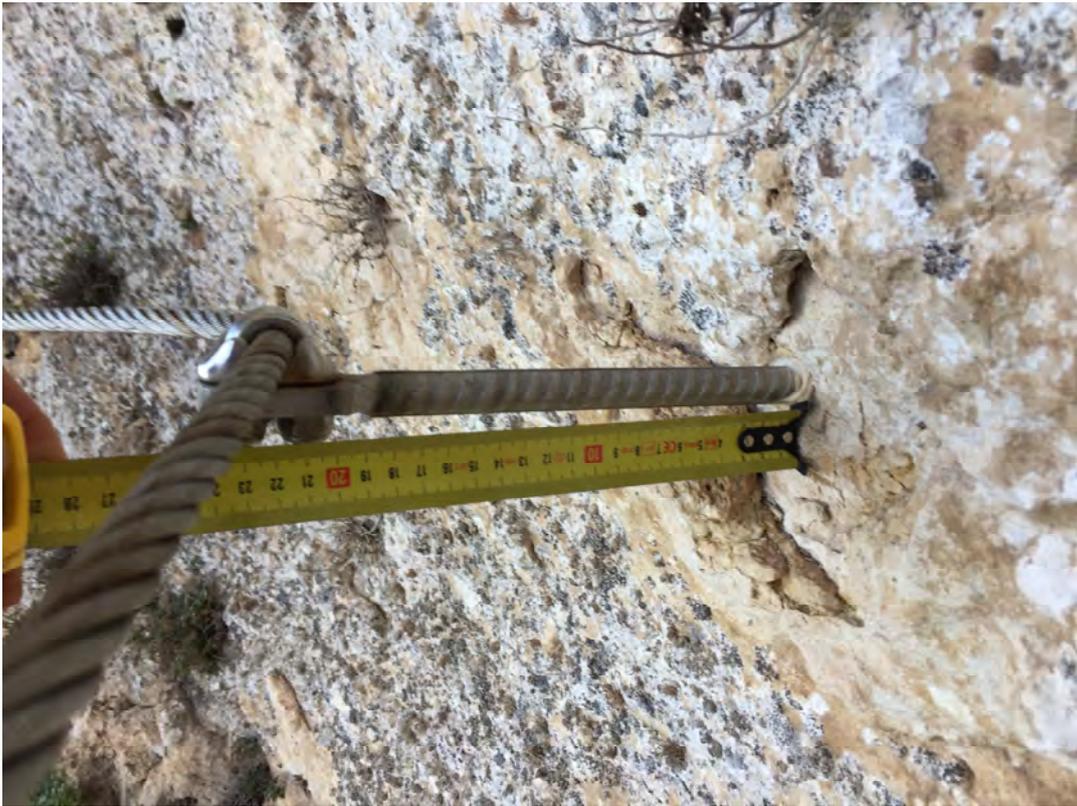
Troppa sporgenza in condizioni pure di cambio di direzione della linea di sicurezza.
Dovrebbe essere controventato

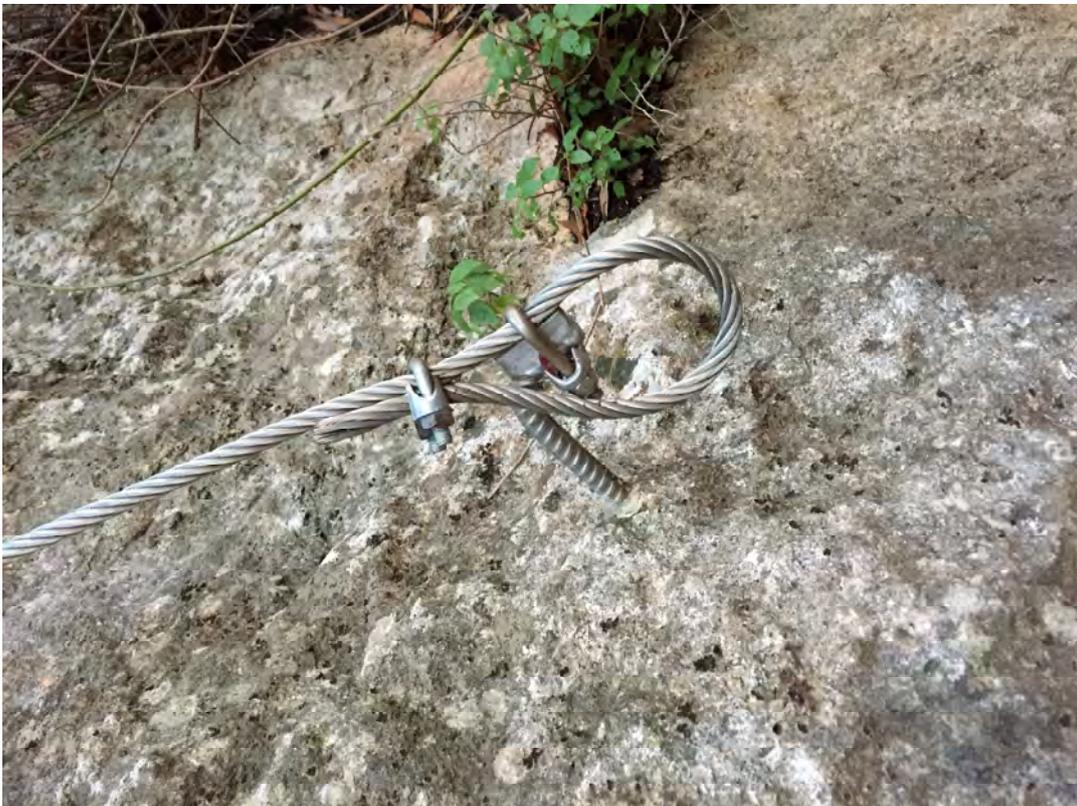
Arrivo della fune su elemento non idoneo (chiodo per tratti verticali), l'asola presente fa sì che la tenuta della fune è sopportata da un solo morsetto. Il secondo è anche rovescio

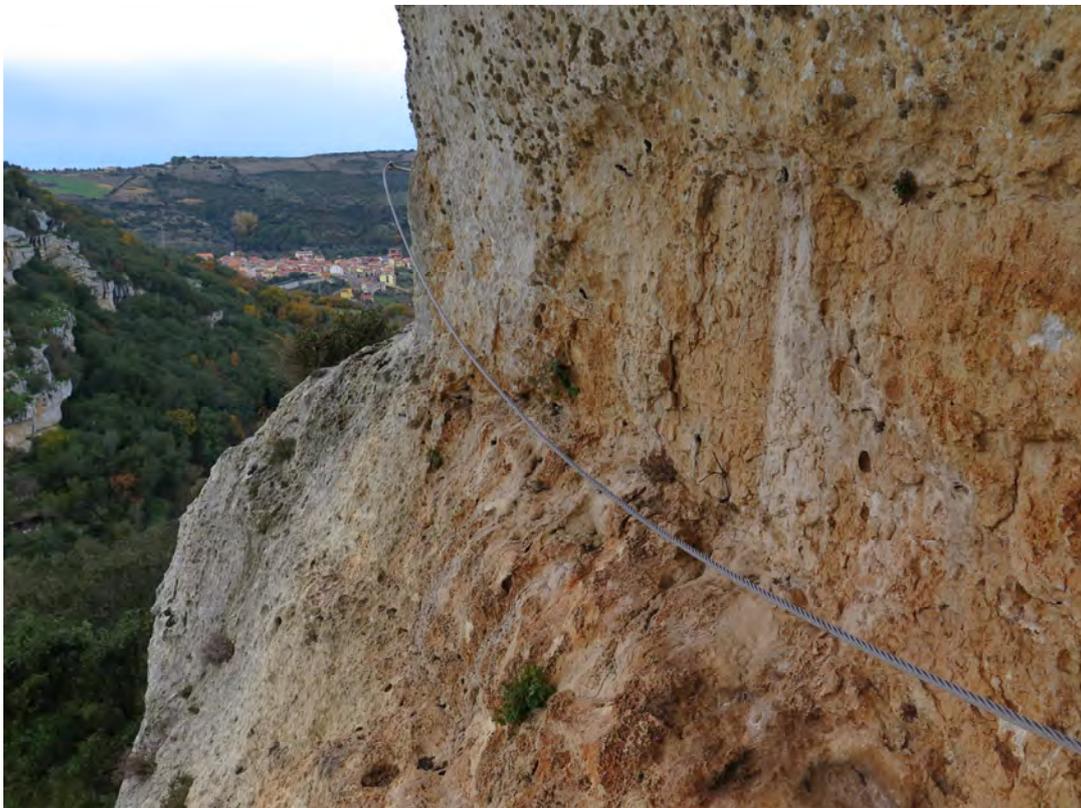
La "*ferrata Giorrè*" presenta parecchi tratti orizzontali/sub orizzontali dove la distanza tra gli ancoraggi è di molto superiore a quella normalmente adottata per queste strutture e consigliata nelle linee guida del Collegio Nazionale Guide Alpine Italiane. Questo comporta maggiori sollecitazioni sugli ancoraggi ed il coinvolgimento a catena di più persone in caso di scivolamento o caduta di un soggetto.

Tratto di percorso molto esposto con fune molto lasca tra ancoraggi distanti

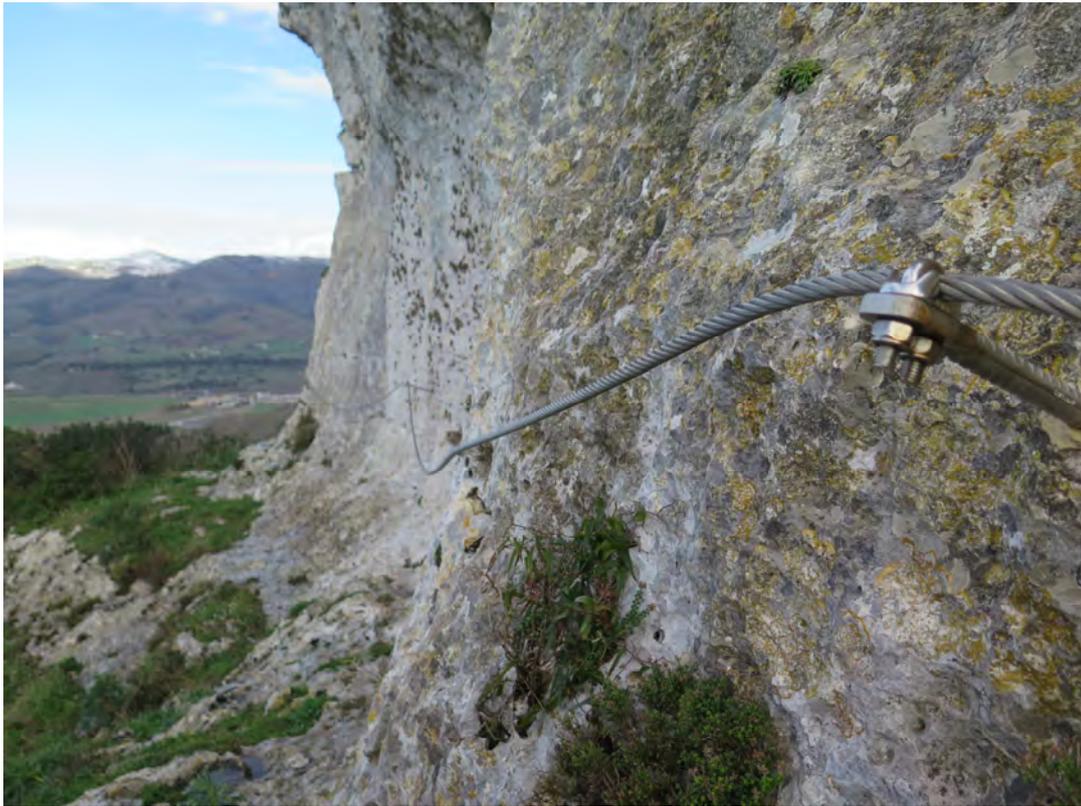
Tratto con ancoraggi molto distanti

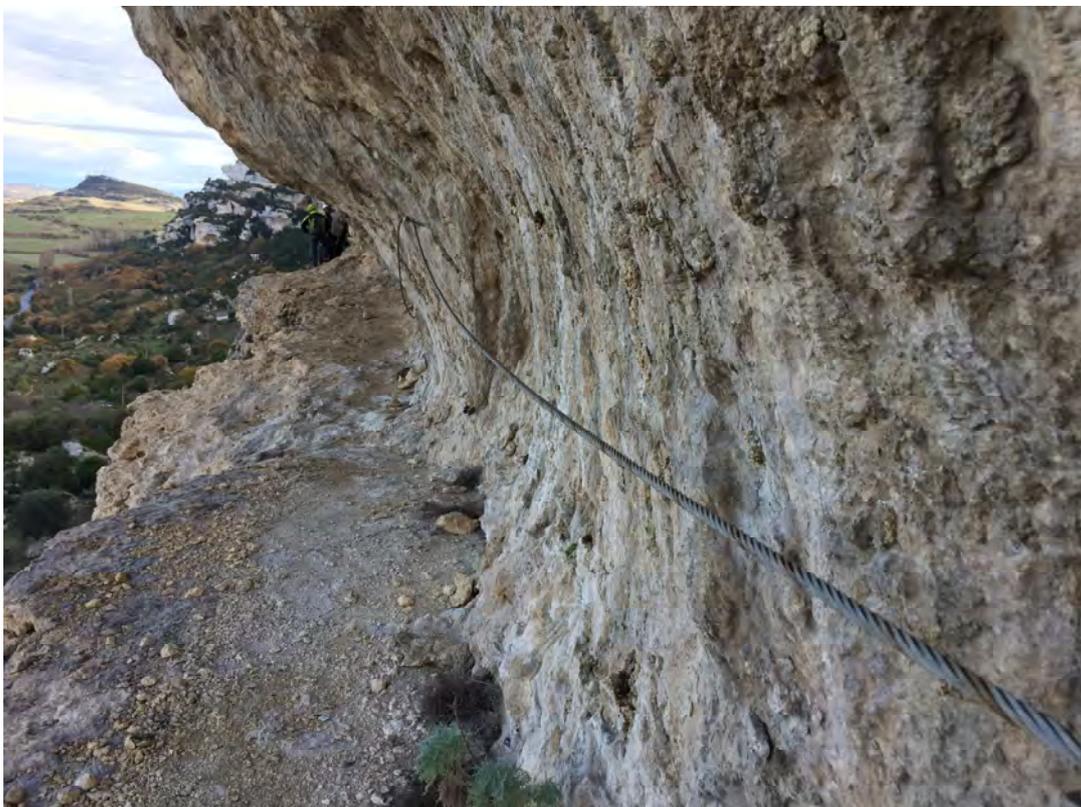
Tratto con ancoraggi molto distanti

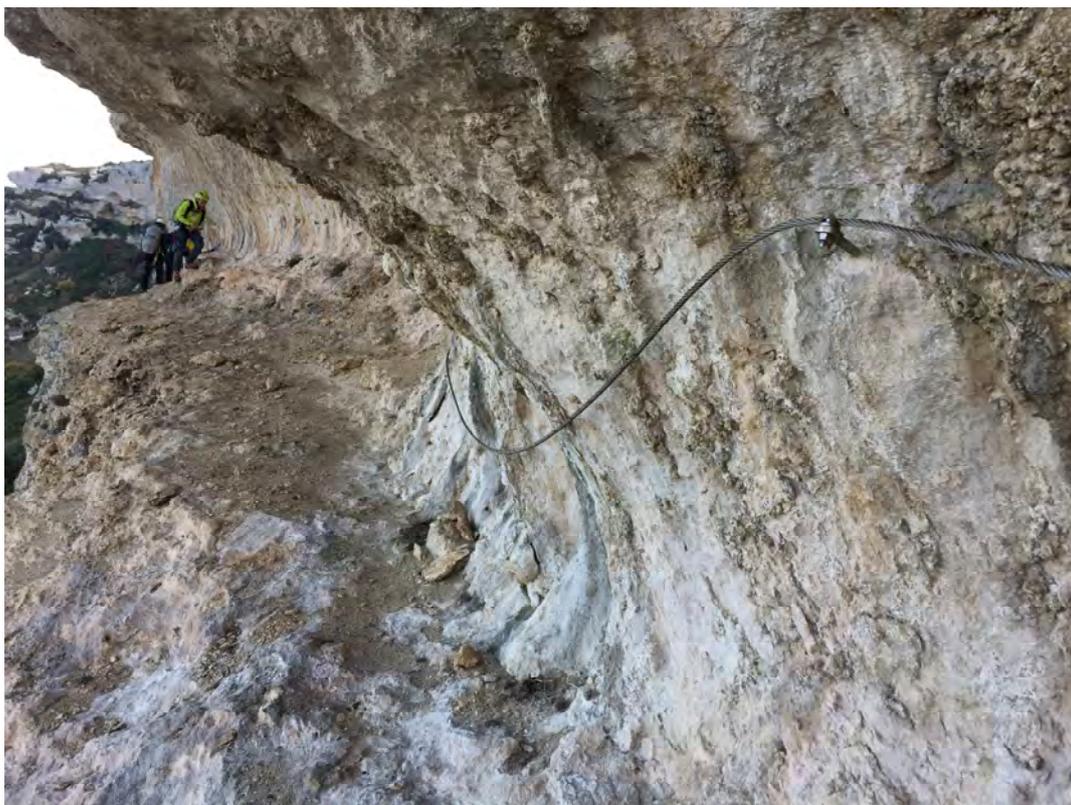
Fune molto lasca e grande distanza tra gli ancoraggi

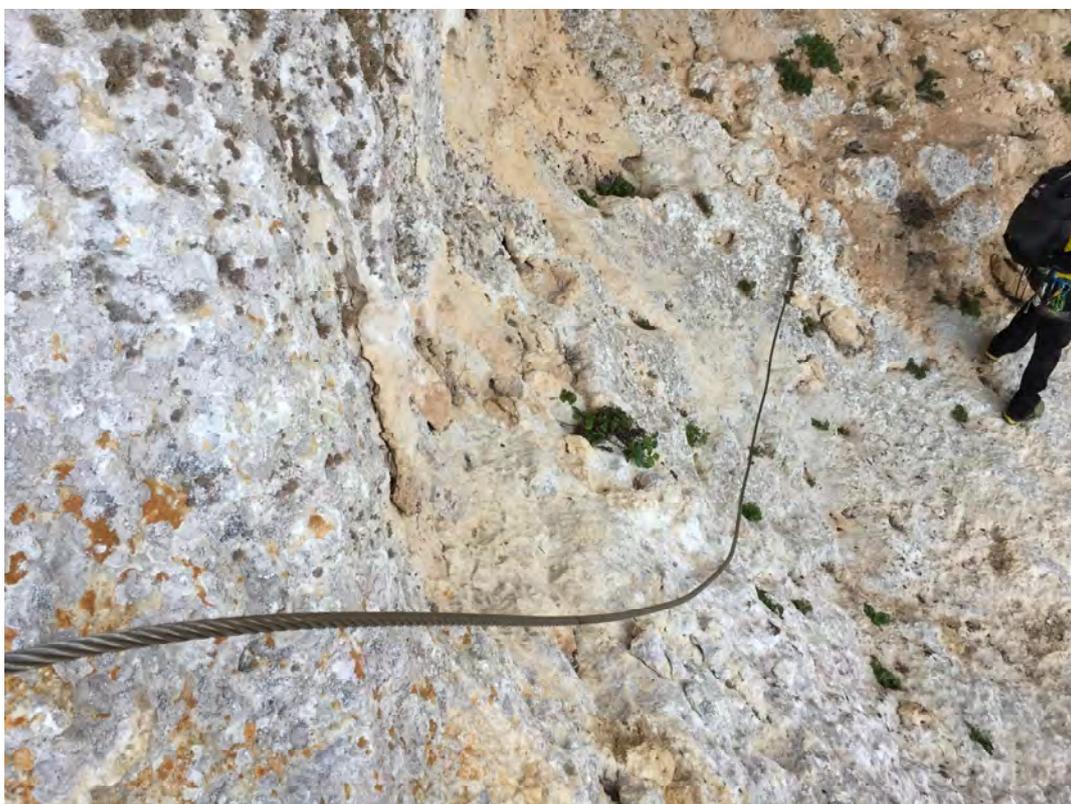
Zona con ancoraggi molto distanti e fune non tesa

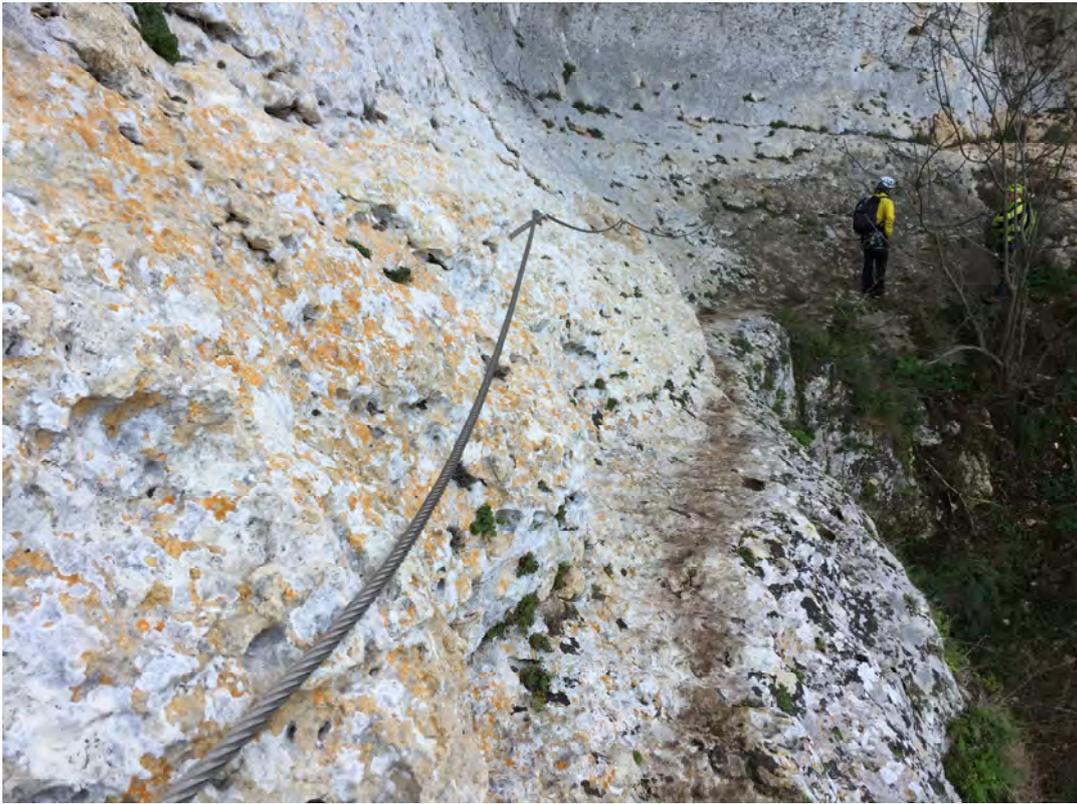
Tratto con ancoraggi molto distanti e fune non tesa

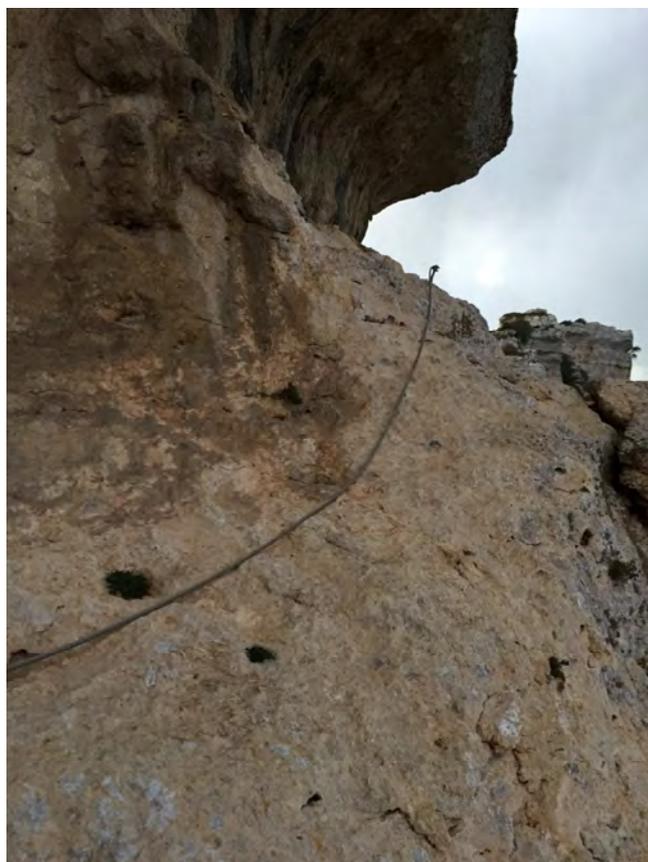
Inoltre vi sono diversi tratti esposti e con camminamento scivoloso privi della fune di sicurezza, inaccettabili per questi percorsi in quanto una scivolata anche banale di una persona avrebbe conseguenze tragiche.

Tratto esposto privo di vincoli per la fune

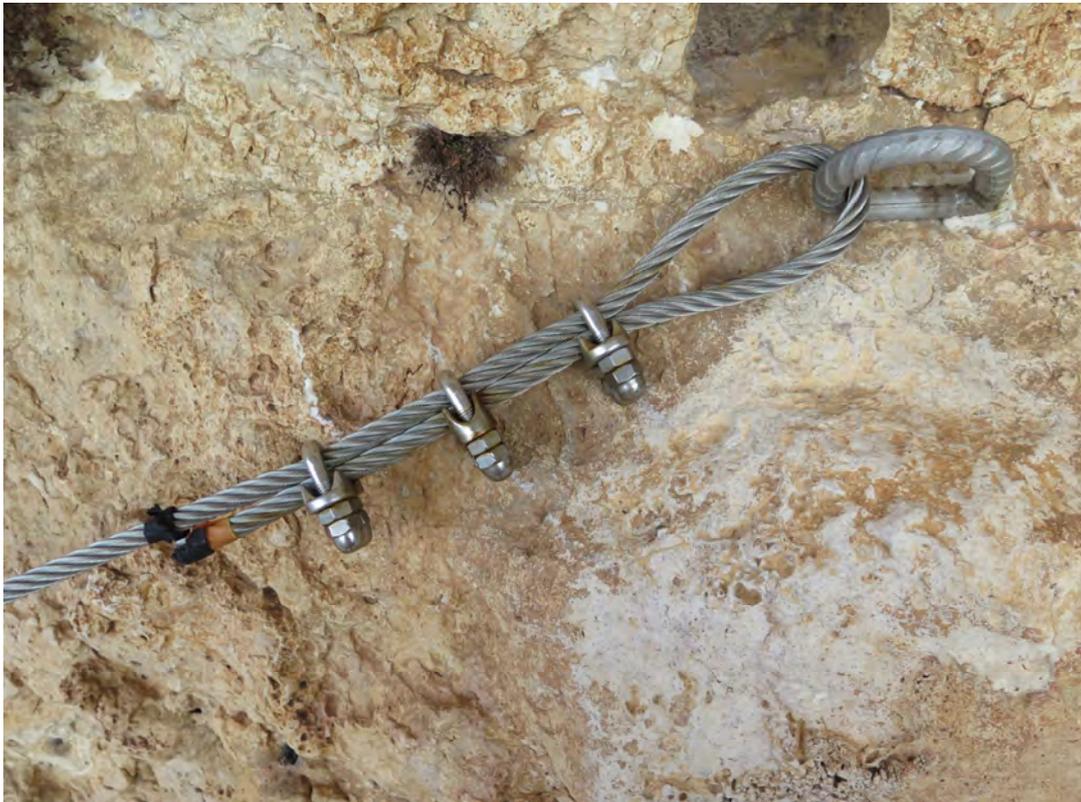
La disposizione dei morsetti fissa cavo è quasi sempre errata in quanto il cavallotto filettato è montato rovescio, ed anche la distanza tra i morsetti non rispetta la normativa;

Inizio tratta di fune con morsetti applicati rovesci e senza la redancia.

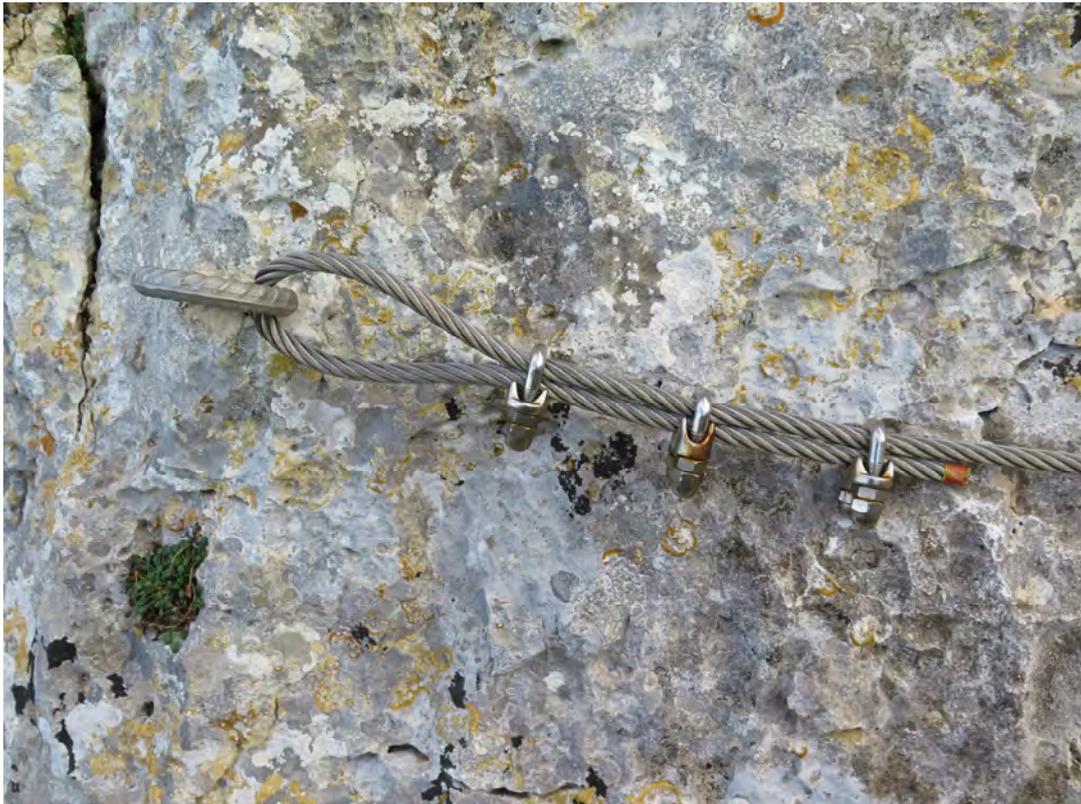
Fine tratta di fune con morsetti applicati rovesci e senza la redancia.

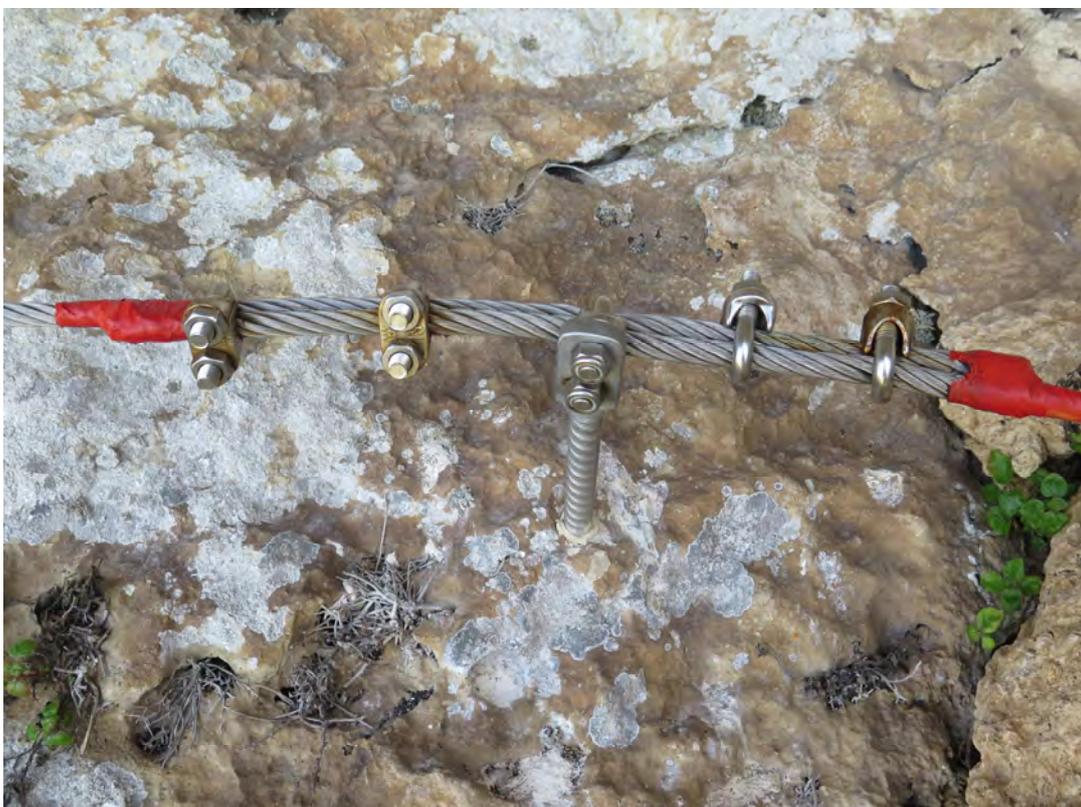
Unione in linea tra funi su un unico ancoraggio non idoneo alle unione di funi ma concepito come distanziatore per tratte orizzontali. I morsetti di serraggio sono applicati rovesci

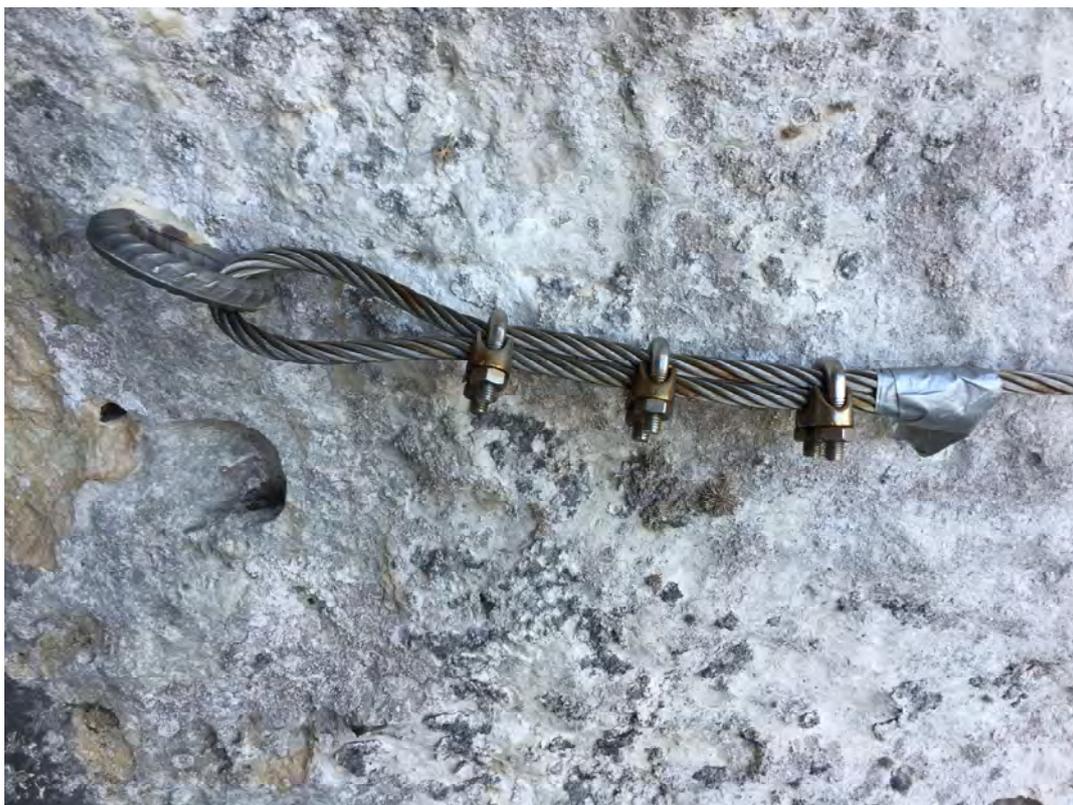
Fine tratta di fune con morsetti applicati rovesci e senza la redancia.

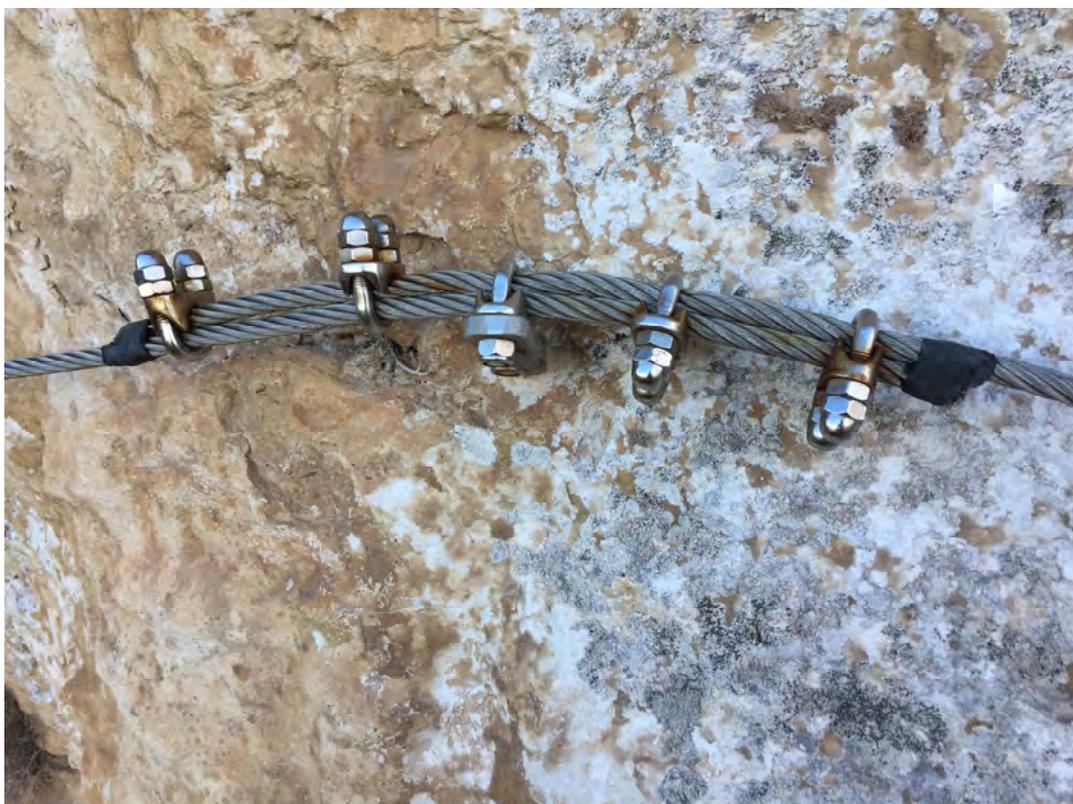
Unione in linea tra funi su un unico ancoraggio non idoneo alle unione di funi ma concepito come distanziatore per tratte orizzontali. I morsetti di serraggio sono applicati rovesci

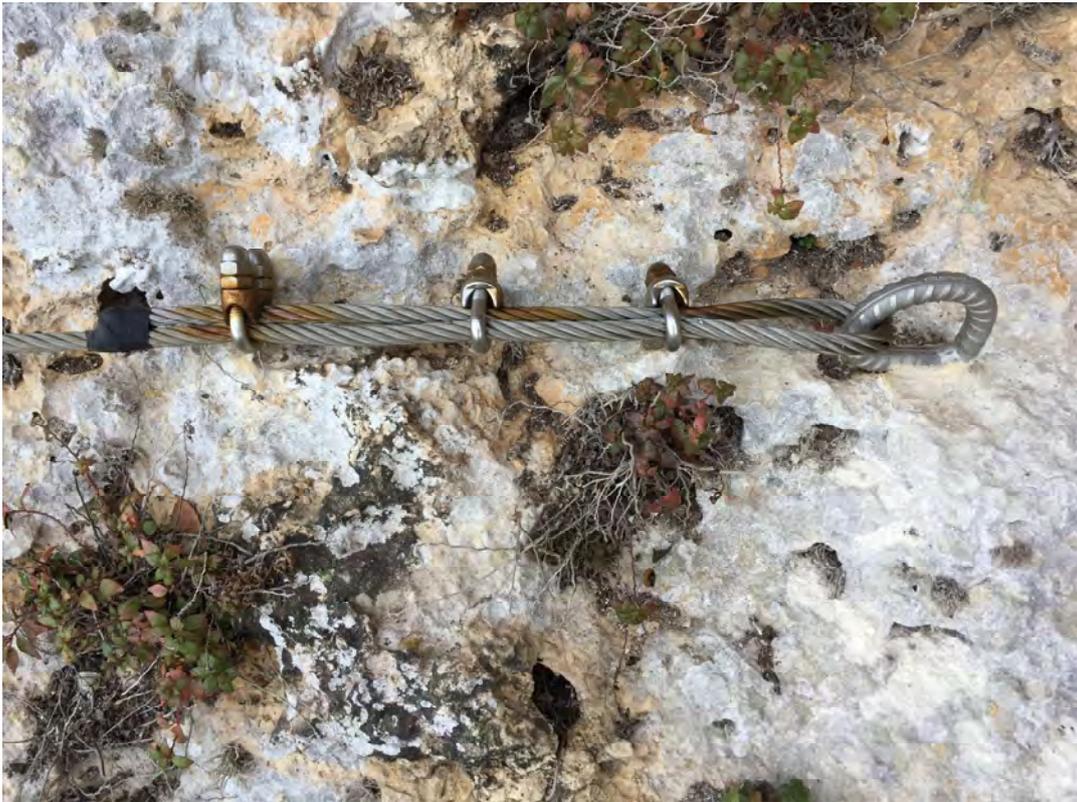
Inizio tratta di fune con morsetti applicati rovesci e senza la redancia.

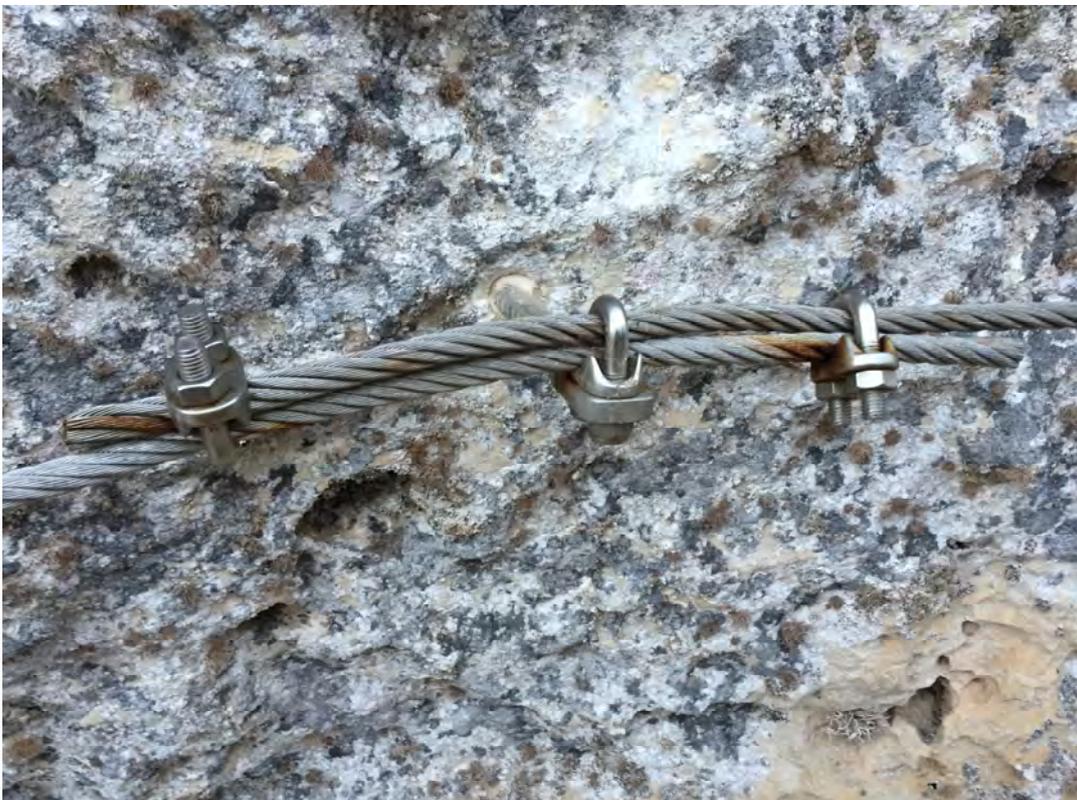
Errata unione in linea della fune. Ogni partenza o fine tratto di fune deve essere sempre realizzato su un singolo ancoraggio

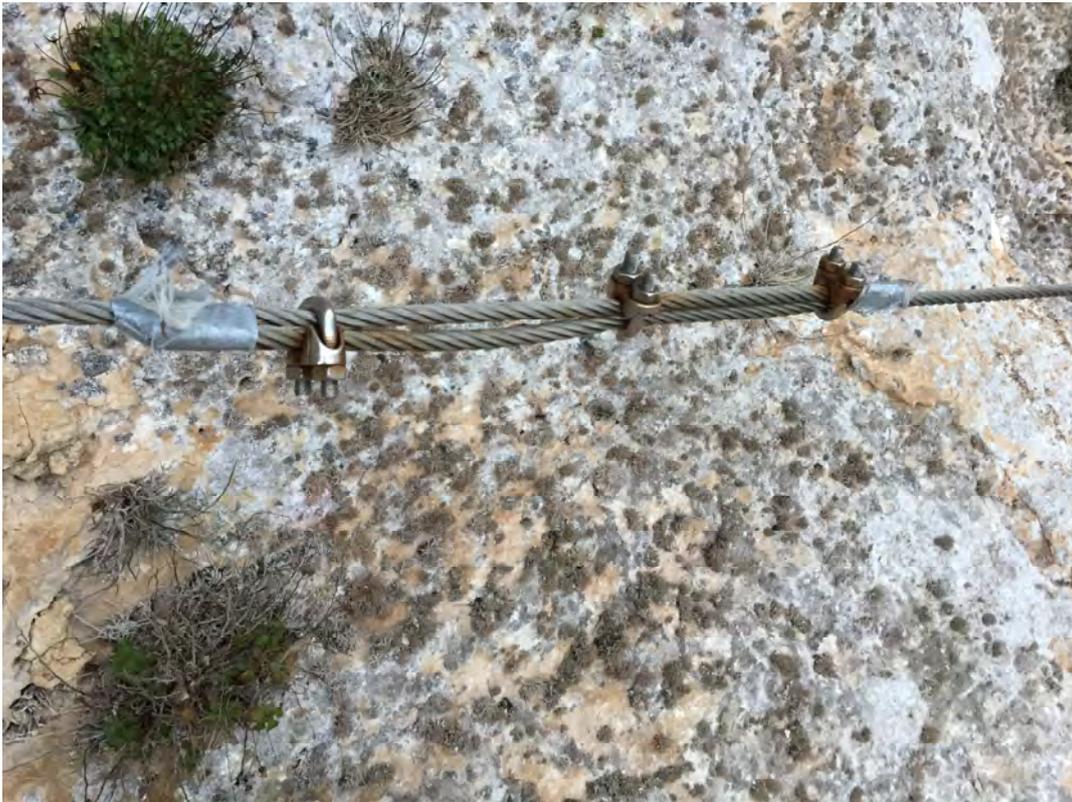
Errata unione in linea della fune. Ogni partenza o fine tratto di fune deve essere sempre realizzato su un singolo ancoraggio
