Relazione sulla perizia eseguita per conto del Collegio Nazionale delle Guide Alpine Italiane sulle opere denominate: "Via ferrata del Cabiròl" di Capo Caccia (SS) e "Via ferrata di Giorré" di Cargeghe (SS).

VIA FERRATA DEL CABIROL - CAPO CACCIA (SS) - 16 dicembre 2017

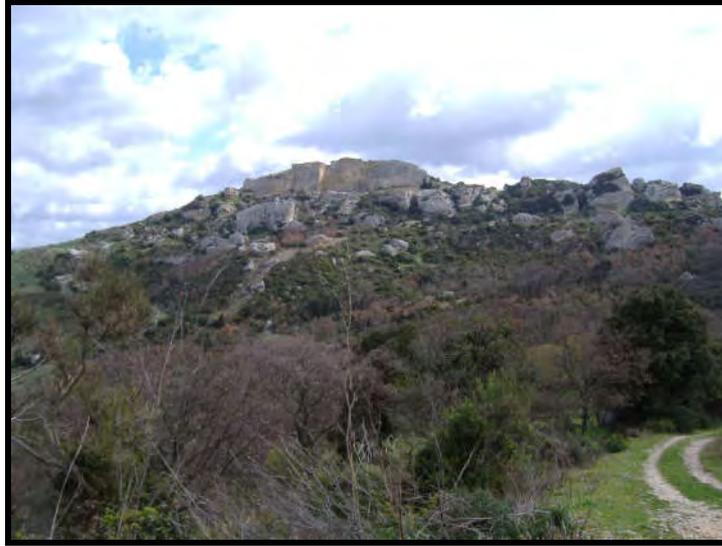
Fig. 4.1.1 la frana di Sa Rocca de Mesu Die

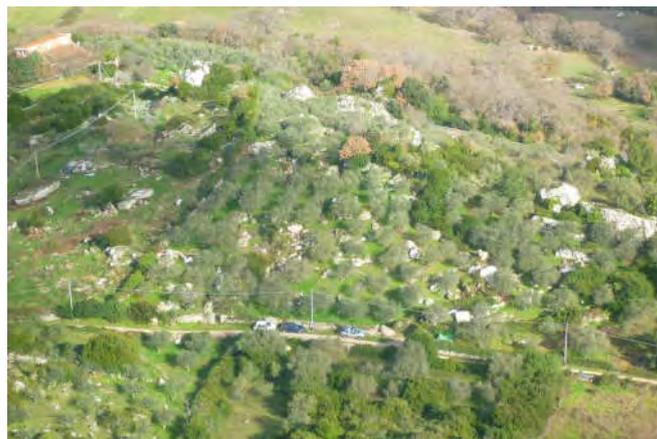
Fig. 3 Falda di detrito con blocchi caotici alla base della scarpata di Giorrè

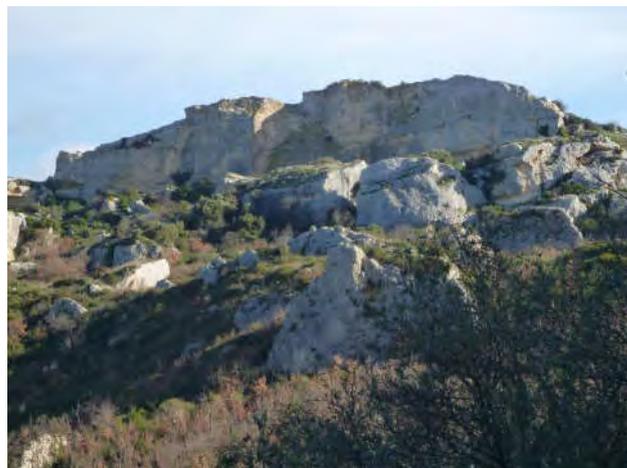
Fig. 6 Frana di scivolamento e crollo di Sa Rocca de Mesu Die (Nuraghe Pedras Serradas)

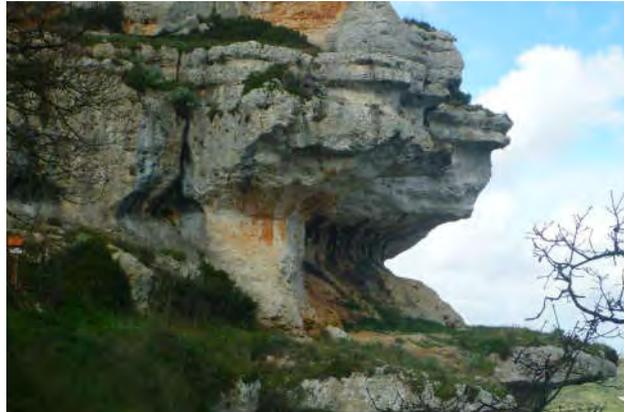
Fig. 7 Percolazione idrica nei giunti di strato (colate scure) con erosione e scavamento del più permeabile

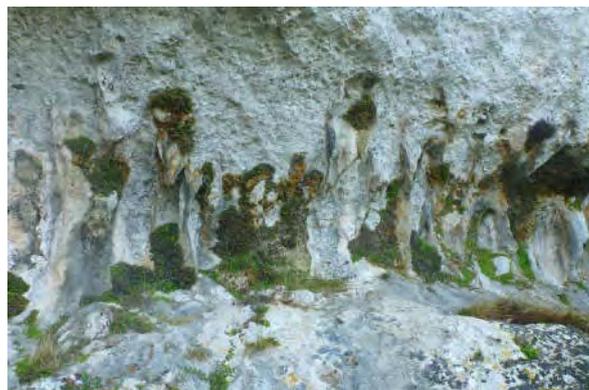
Fig. 8 Particolare della percolazione idrica negli strati più permeabili (Giorre)

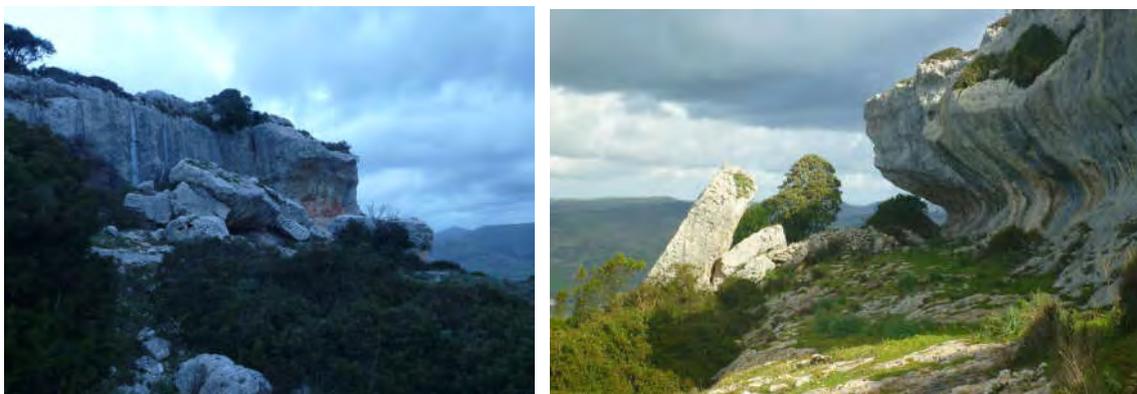
Fig. 9 Giorre, fenomeni franosi legati al crollo dei gradoni sporgenti, costituiti dagli strati meno permeabili della scarpata carbonatica

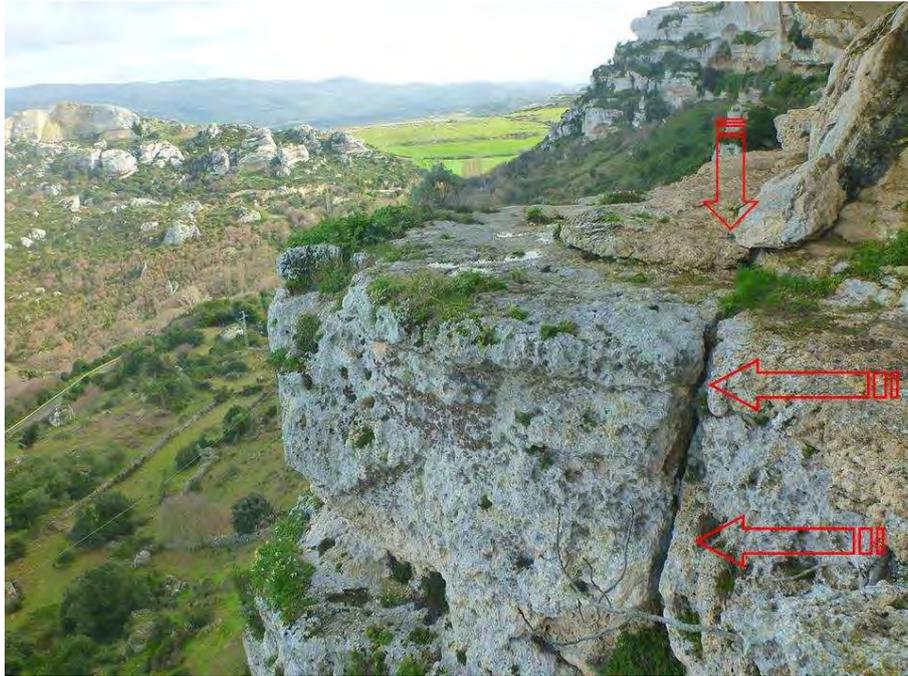
Durante i rilievi lungo il passaggio del percorso turistico- alpinistico è stato identificato un grande blocco a rischio molto elevato di frana da crollo. Il volume del blocco sul quale passano i fruitori del percorso, è stimato in 1200 m³. Si tratta di un tratto della parete stimato di 20 m di lunghezza, 4 m di larghezza e circa 15 m di profondità. Il tratto interessato è completamente fessurato nella parte sommitale e laterale, mentre la parte basale è sospesa nel vuoto. La parete sopra la parte sommitale presenta uno scavamento formato da un interstrato calcareo più permeabile del precedente, attraverso il quale percolano rivoli di acqua che penetrando nella fessurazione del blocco ne favoriscono l'erosione. Alla base del versante è situata una casa. Affianco al blocco sono presenti i segni di un precedente distacco e seguente frana.

Desta preoccupazione la presenza di un **grande blocco, stimato di 1200 m³, a elevato rischio di frana** sul quale è stato progettato e fatto passare il percorso turistico - alpinistico. Come da documentazione fotografica, il blocco è di 20 m di lunghezza e fratturato per tre dei suoi lati, e nel pendio alla base della scarpata è situata una casa.

Fig. 10 Giorre, lato Occidentale del **blocco a rischio molto elevato di frana** in cui è visibile la fratturazione verticale

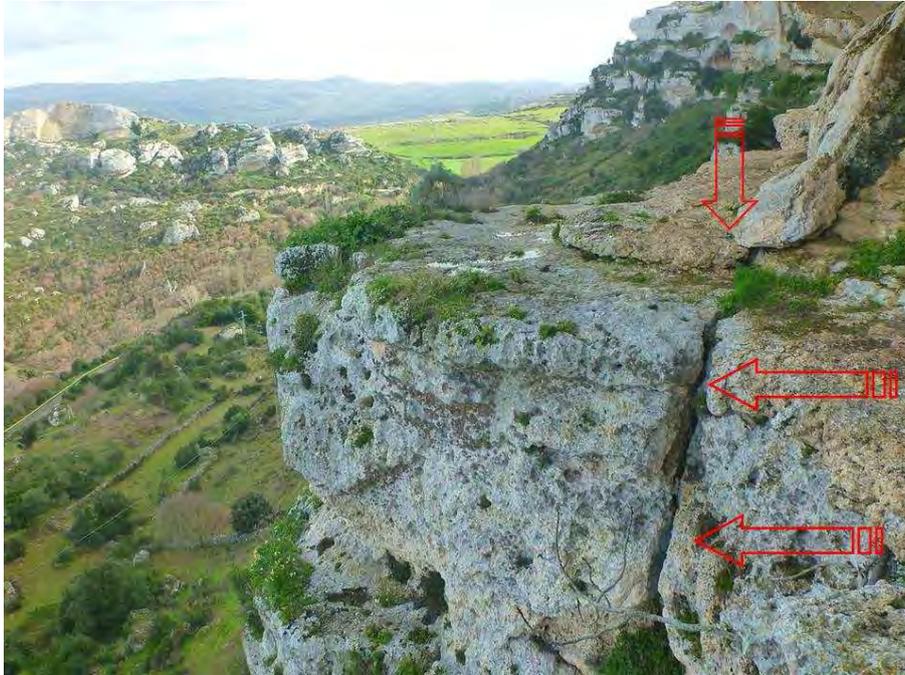
1- Il Blocco roccioso segnalato

Giorrè, lato Occidentale del **blocco a rischio molto elevato di frana** in cui è visibile la fratturazione verticale

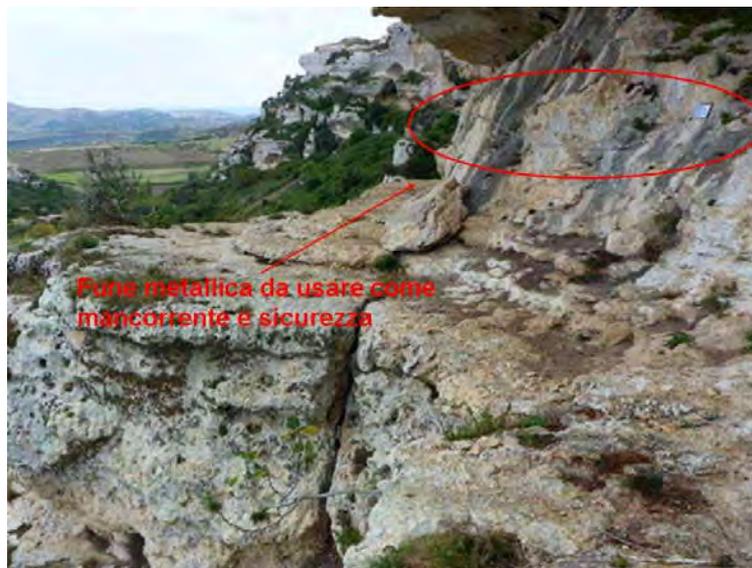
2 – La successiva “messa in sicurezza” del Blocco pericolante con un “mancorrente”

Il blocco a rischio frana e la modifica attuata per metterlo in sicurezza: una fune metallica per ancorarsi durante il passaggio sopra

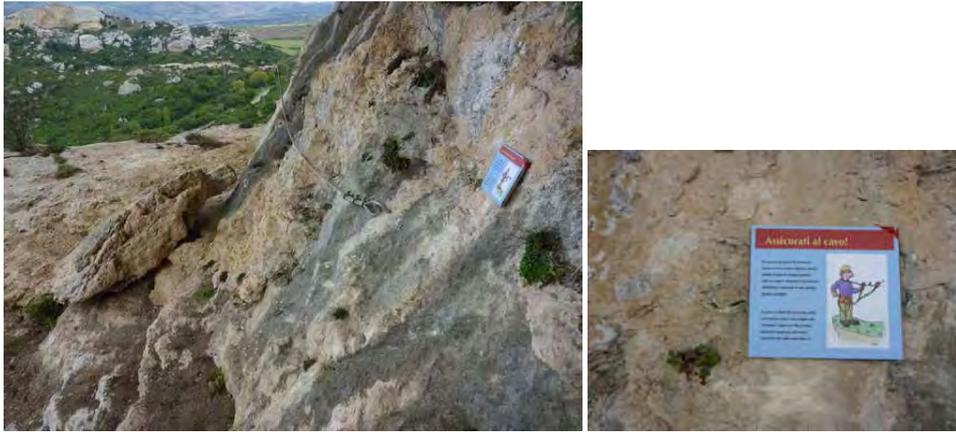
Targa che indica di ancorarsi al cavo e attacco della fune metallica prima di passare sopra il blocco

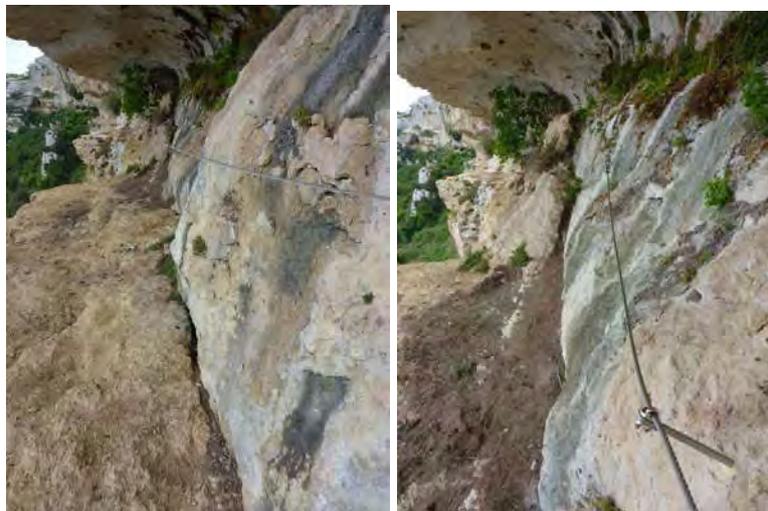
Fune metallica e ancoraggi per il passaggio sopra il blocco

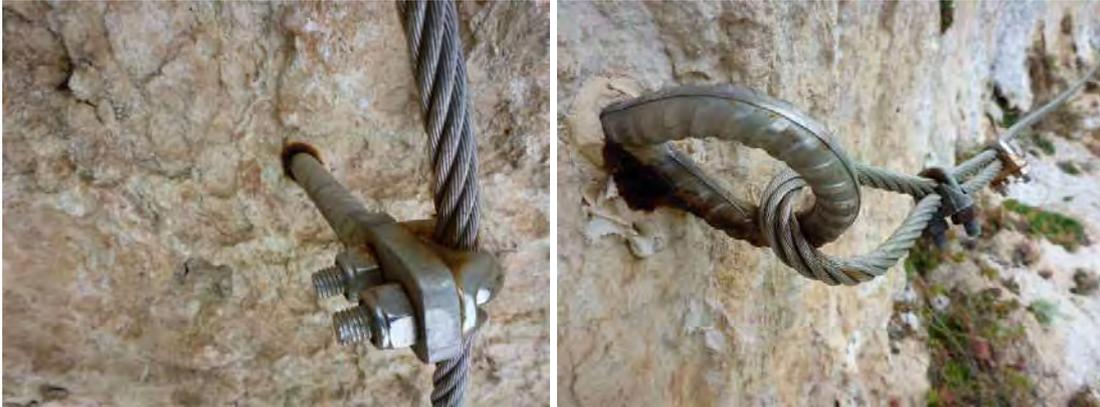
3 - Alcune foto dei materiali arrugginiti o poco affidabili lungo la Via Ferrata

- L'utilizzo di un acciaio inossidabile generico non dà garanzie di resistenza alla corrosione per vaiolatura;
- Molti ancoraggi sono stati realizzati con acciai non idonei per atmosfere aggressive come le zone marine, dove la scorretta scelta del tipo giusto di acciaio, nella vasta gamma di acciai inossidabili a disposizione, può generare fenomeni di corrosione

Alcuni distanziatori e ancoraggi arrugginiti alla base a causa di percolazione d'acqua penetrata nel cemento chimico

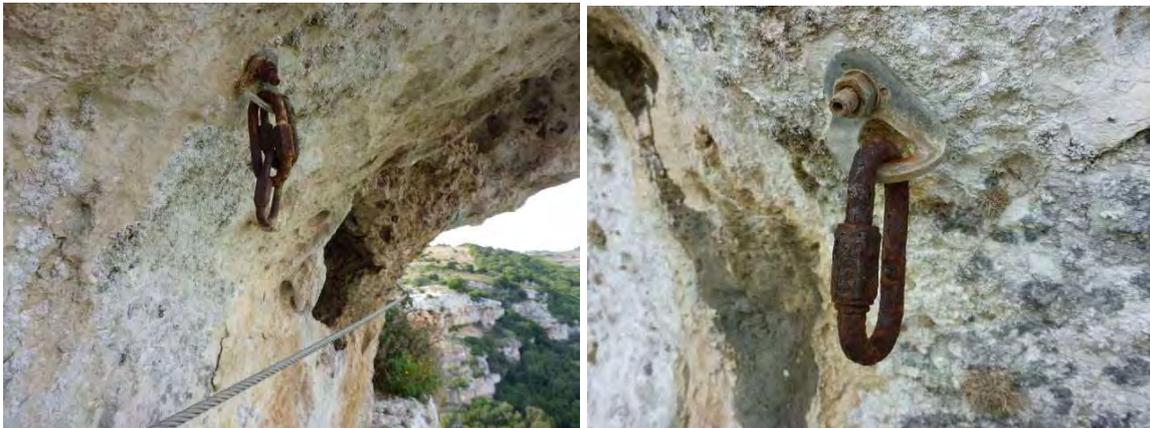
Alcuni degli ancoraggi arrugginiti presenti lungo il tracciato, materiali differenti a contatto
